**BOMEN EFFECT ANALYSE**  
**WINKELCENTRUM VELDEN 2B,**  
**AMERSFOORT VATHORST**  
*FEBRUARI 2014/ B4604*

**COPIJN BOOMSPECIALISTEN B.V.**

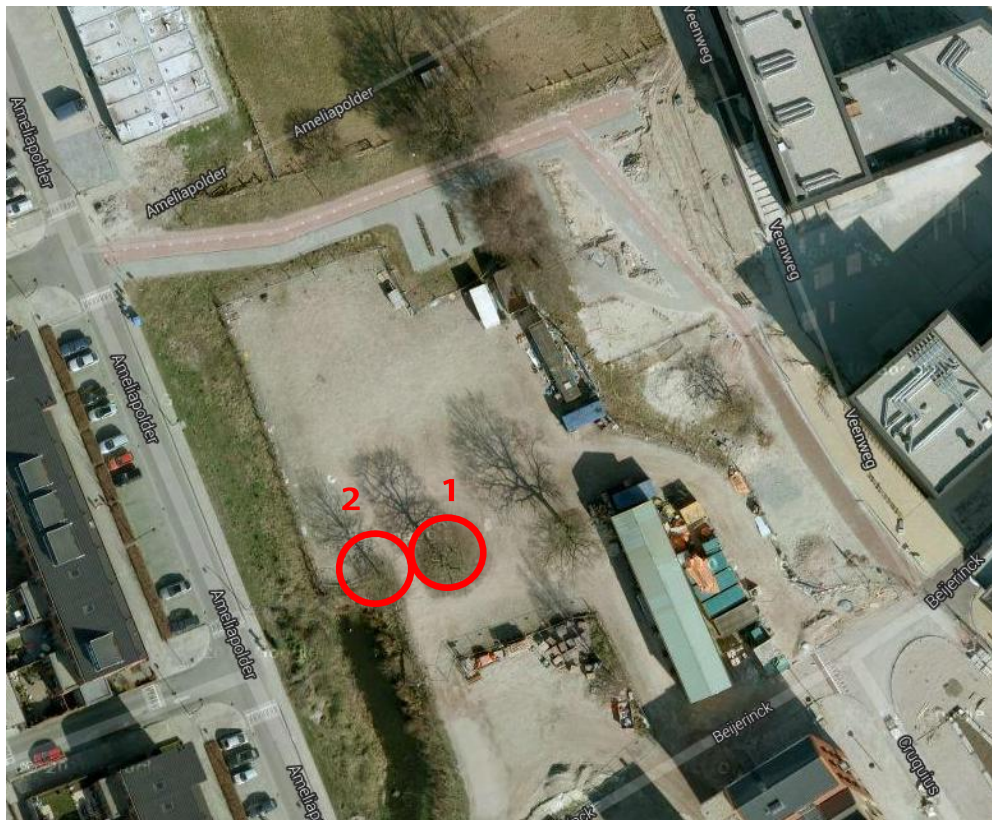
Aan de Ameliapolder in Vathorst (Amersfoort) staan twee eiken vlakbij een sloot. De bomen staan nu in een gazon, maar gezien de luchtfoto's uit 2009 lag hier enkele jaren geleden een verharding of halfverharding. Boom 1 staat op 2 m afstand van de steile slootoever.

situatie 2009, bron: Google maps 2009,

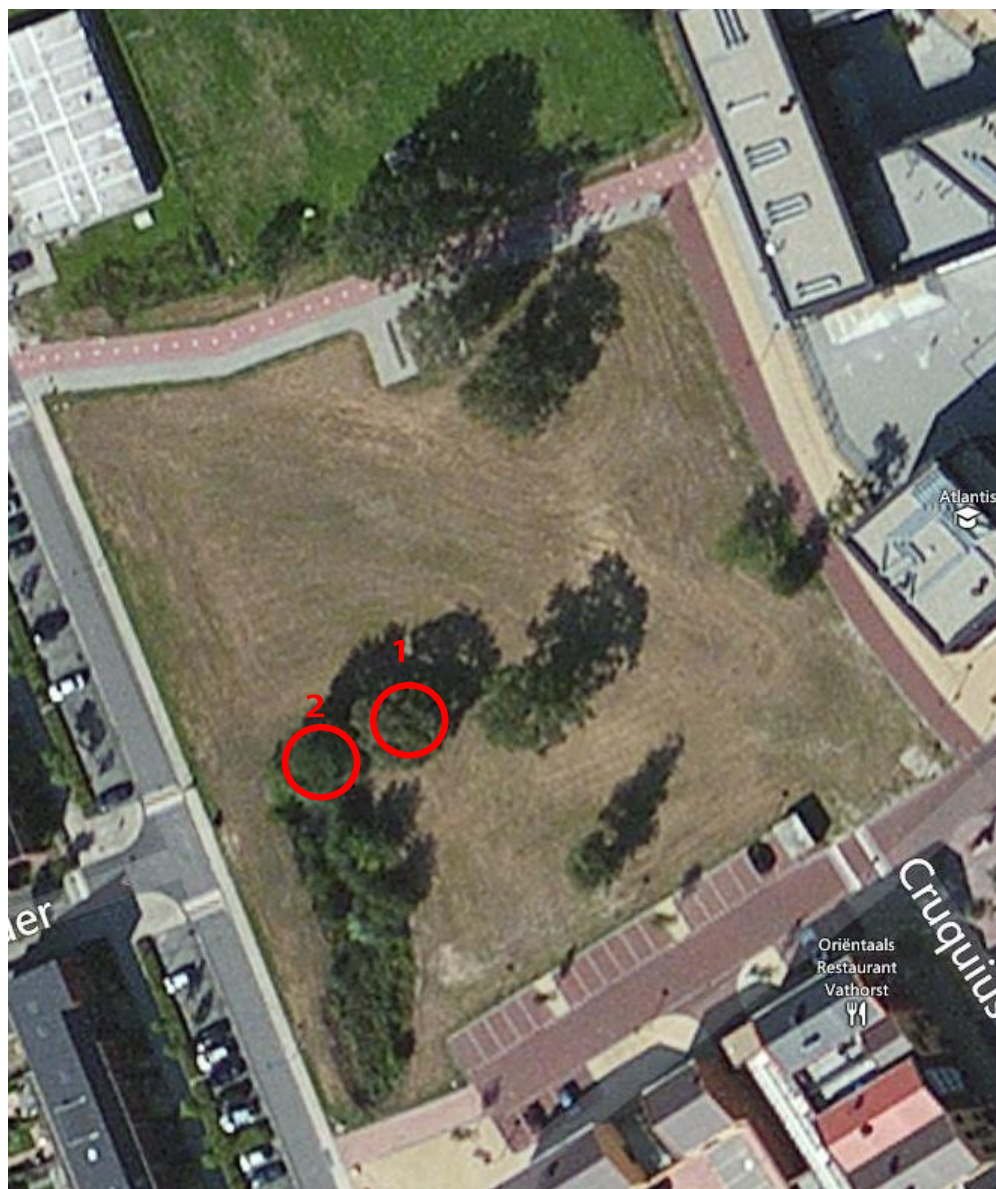
De bomen zijn in de huidige situatie mooi evenwichtig ontwikkeld en hebben een goede conditie. Wel is er wat dood hout aanwezig in de kronen.

bestaande situatie, Bron: Bing maps 2013

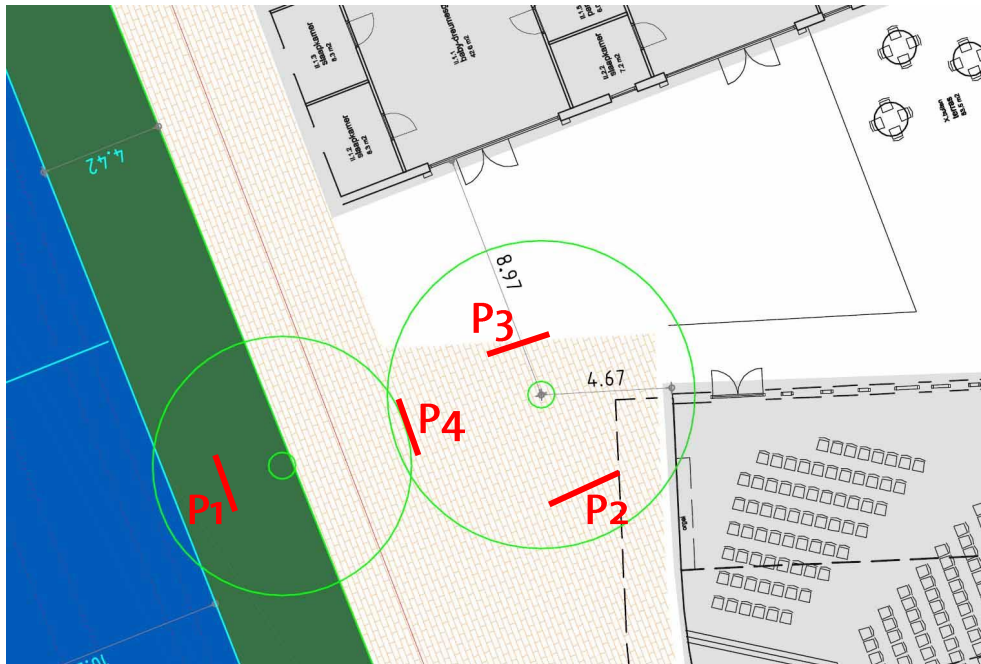
Locatie profielkuilen

Op onderstaande kaart is aangegeven waar de profielkuilen P1 t/m P4 zijn gegraven. Volgens de interactieve webkaart grondwaterstanden van de provincie Utrecht ligt de grondwaterstand in dit gebied op 175-200 cm NAP (<http://webkaart.provincie-utrecht.nl>). Bij een omgevingspeil van ca. 3,0 m NAP komt dit neer op een drooglegging van ruim 1 m. Dit komt overeen met het oppervlaktewaterpeil in de bestaande kleine watergang/sloot vlakbij boom 2.

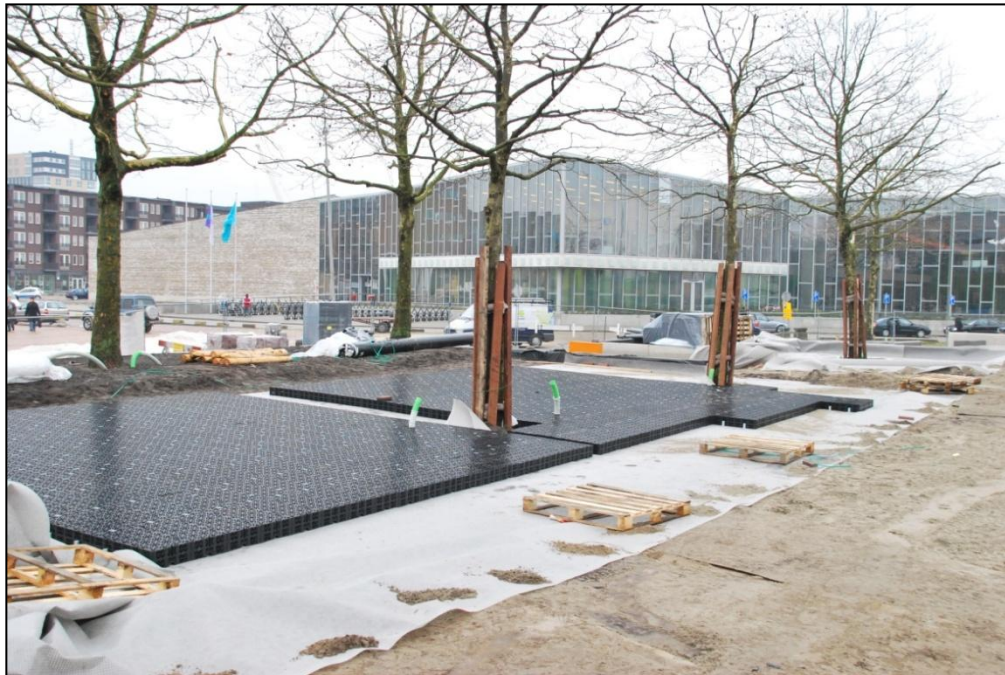
**Aanleg van een parkeerplaats boven het wortelstelsel van platanen met een onderconstructie van holle kunststof platen in Amsterdam Zuidoost.**

- Storten van een laag gewapend beton met een dikte van 20 cm. Alternatief werken met een klinkerbestrating. In dit geval moet een laag van verdicht menggranulaat met een dikte van 20 cm op de platenconstructie aangebracht. Om het verlies van doorwortelbare ruimte te compenseren, worden de platen in dit geval vóór het aanbrengen van het wortelwerende textiel los gevuld met humusrijke zanderige grond.
- De kantopsluiting bij boom 2 kan met een stalen L-profiel gerealiseerd worden

Alternatief kan in deze situatie met een bomengranulaat gewerkt worden. In dat geval moet de grond tussen de wortels vrij met behulp van een grondzuiginstallatie verwijderd worden tot een diepte van ca. 60 cm. Vervolgens laagsgewijs om de wortels heen opvullen met bomengranulaat en matig verdichten. De bovenste laag waar in het wegvlak naar verwachting geen wortels liggen kan zwaar verdicht worden. Hierop de wegconstructie aanleggen.
