Boomadviesbureau
De Groot

KEERKRING 5 AMERSFOORT

BOMEN EFFECT ANALYSE 2015

Opdrachtgever	Boot Organiserend Ingenieursburo BV Dhr. J. Hannewijk Postbus 509 3900 AM Veenendaal Nederland
Projectnaam	Bomen Effect Analyse 2015
Projectlocatie	Keerkring 5, Amersfoort
Projectcode	043_1497
Opdrachtnemer	Boomadviesbureau De Groot BV Postbus 8008 3900 CA Veenendaal Telefoon 0318 – 65 44 94 E-mail info@boomadviseur.nl Website www.boomadviseur.nl Bank ING Bank 67.32.23.159 KvK KvK Utrecht 30203901 BTW nr. NL 169149845B01
Auteur	J.H. Wildschut
Datum	31 augustus 2015
Versie	1.1
Status	Definitief

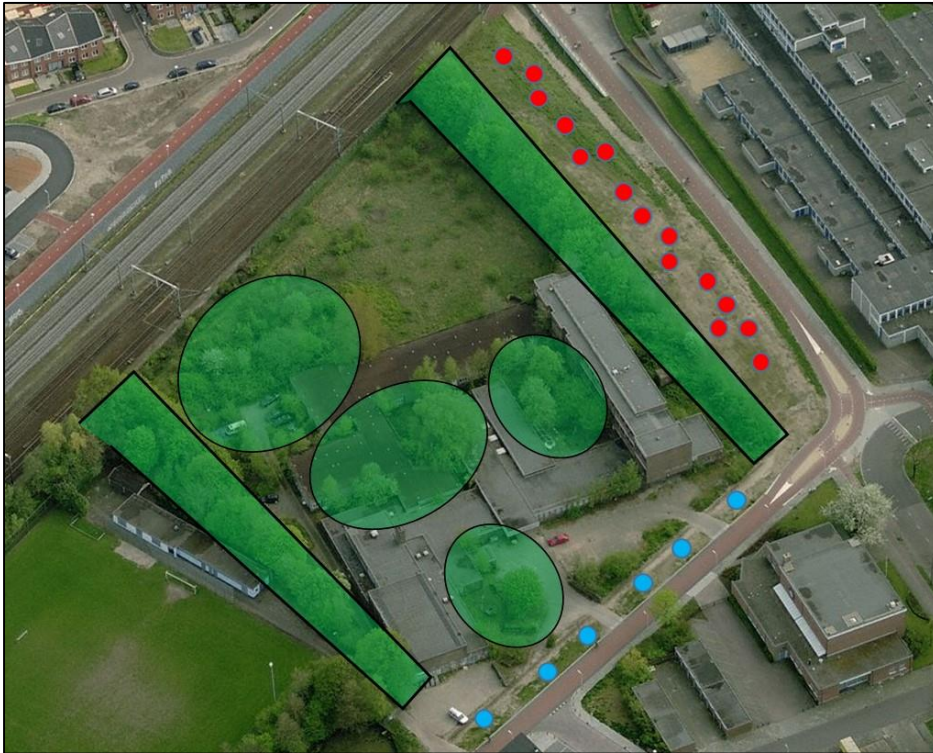
Figuur 4 Schematische weergave van de belangrijkste boomgroepen binnen de Keerkring 5

De meeste bomen hebben een goede toekomstverwachting, dat wil zeggen: op hun huidige standplaats. Voor de bomen in groep 1 en 2 geldt dat er sprake is van min of meer vrij-uitgroeiende bomen, waarbij in het verleden nauwelijks begeleidings- of onderhoudsnoei heeft plaatsgevonden. Hierdoor zijn bij veel bomen probleemtakken in de kroon aanwezig en hebben de bomen een slechte kroonopbouw. De bomen laten een breed ontwikkeld, oppervlakkig wortelstelsel zien. Een groot aantal van de bomen in de bosstroken is overwoekerd met klimop. Gezien de onderhoudstoestand en verschijningsvorm van deze bomen is verplanting en inpassing in het nieuwe ontwerp van het terrein niet wenselijk. De kans op een succesvolle verplanting is gezien de brede en oppervlakkige beworteling bovendien zeer klein.

Het bovenstaande geldt niet voor de bomen in groep 3. De bomen aan de westzijde van het terrein (boomnummers 1 tot en met 21: rode stippen) bevinden zich in de jeugdfase en kunnen gemakkelijk verplant worden. De bomen met de blauwe stippen zijn laanbomen die niet verplant hoeven te worden.
