## BEA 3 bomen Kavel A Amerberg, Amersfoort

14-12-2017

B6602/2017

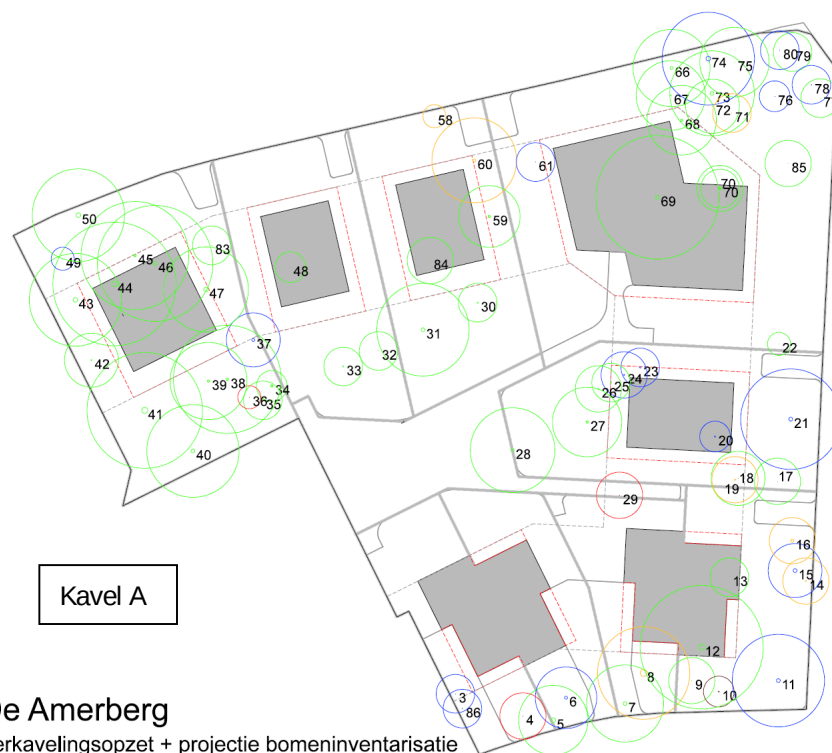
***Inrichtingsschets met ligging kavel A. Dit perceel is gelegen naast de huidige parkeerplaats van Stichting Leger Des Heils aan de Prins Frederiklaan te Amersfoort. De cirkels en nummers geven de ingemeten locaties van de huidige bomen aan.***

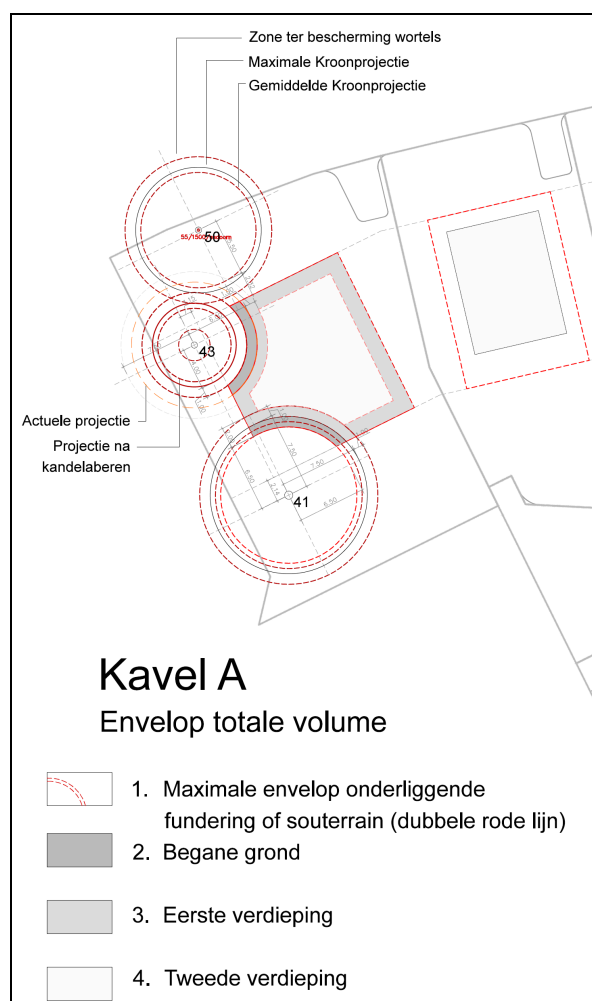
Het onderzoeksgebied met de drie waardevolle bomen is geschetst in onderstaande, door de opdrachtgever aangeleverde, tekening met daarop de maximale envelop met het totale volume. Er zijn drie woonlagen op aangegeven. De tweede verdieping valt buiten de kroonprojecties van de bomen.

*Vooralsnog is een maximale envelop van drie bouwlagen beoogd*

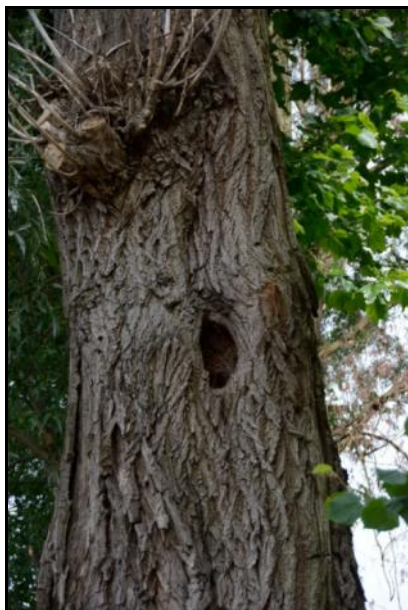
*Holte in stam*

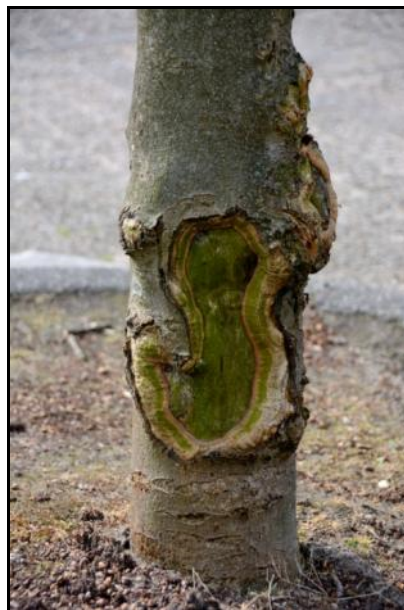
*Mechanische schade*
