**Bomen Effect Rapportage**  
**Voormalig Noack terrein / Soesterweg Amersfoort**  
*projectnr. 18-33 BE / november 2018*

**dendrologic**  
**Copijn Boomspecialisten B.V.**

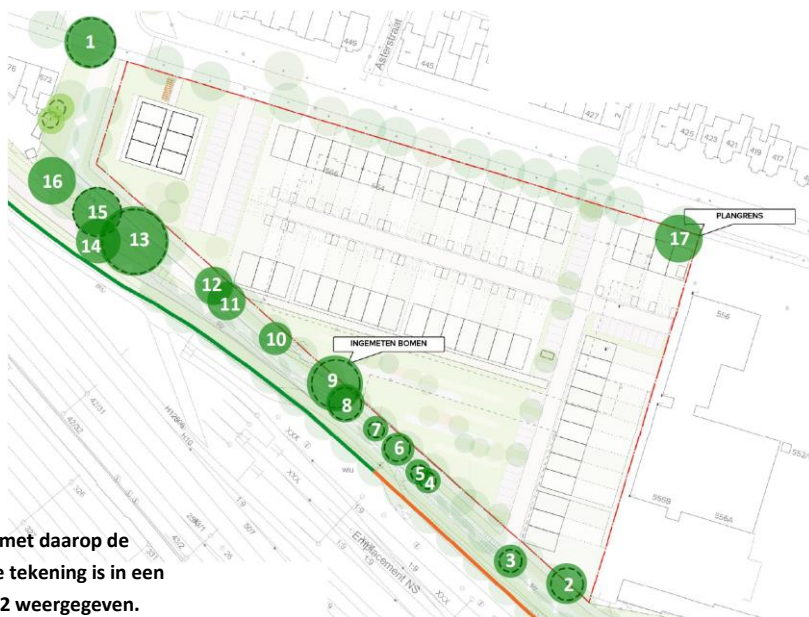
De bomen rond het projectgebied zijn op een kaart met daarop het voorlopige stedenbouwkundige plan als onderlegger geprojecteerd. De meest bomen waren van tevoren ingemeten zodat hier wordt uitgegaan van correcte posities. De bomen nr. 10 t/m 12, 14, 16 en 17 waren niet ingemeten en zijn indicatief in de kaart gezet.

Stedenbouwkundig plan met daarop de bomen geprojecteerd. De tekening is in een groter formaat in bijlage 2 weergegeven.
