## BOMEN EFFECT RAPPORTAGE

40 bomen, Sterrebos, Amersfoort

| Referentienummer | : 18872 |
| Datum rapport | : 4 juni 2018 |

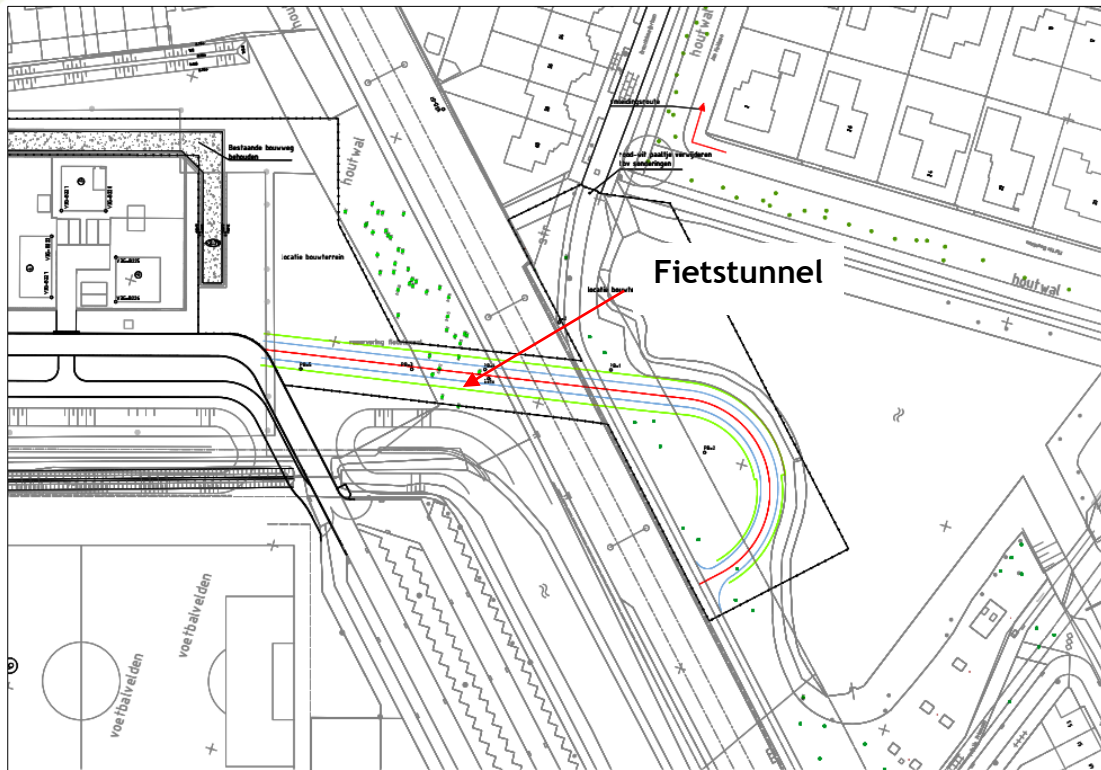
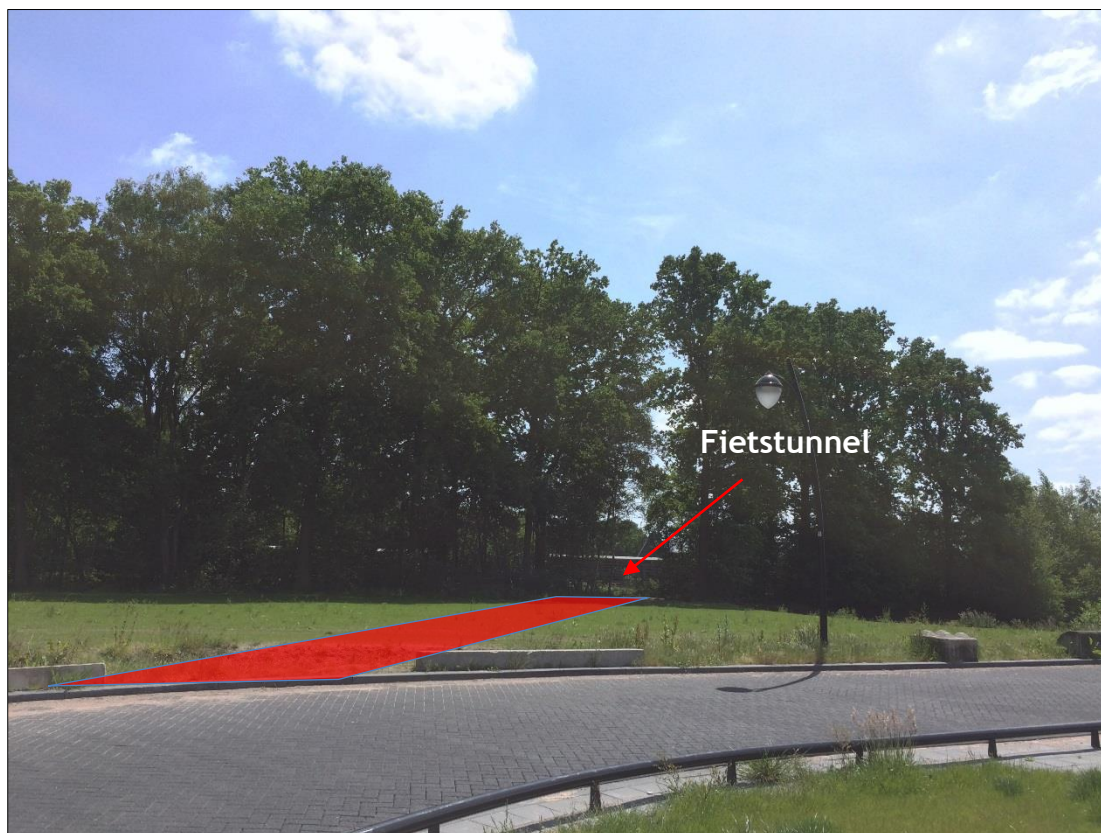
Afbeelding 1 (boven): de beoordeelde bomen bevinden zich allen aan de noordwestzijde van de spoorlijn. Afbeelding 2 (onder): de locatie van de aan te leggen fietstunnel;
