## **Bomen Effect Analyse Fase 2**

**Podium Vathorst Amersfoort**

*projectnr. 20-02 BE / 22 april 2020*

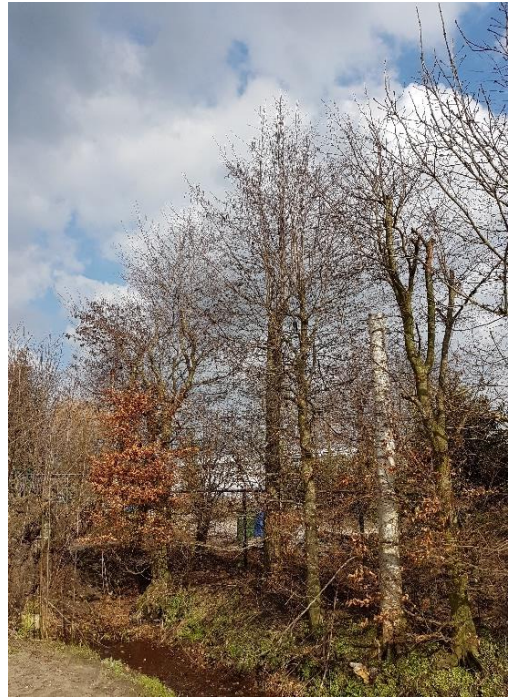
Foto rechts: langs de zuid- en westkant van het erf van de oude boerderij staan vooral haagbeuken en gewone bomen die in het verleden (herhaaldelijk) getopt zijn en meer fungeren als een hoge haag.

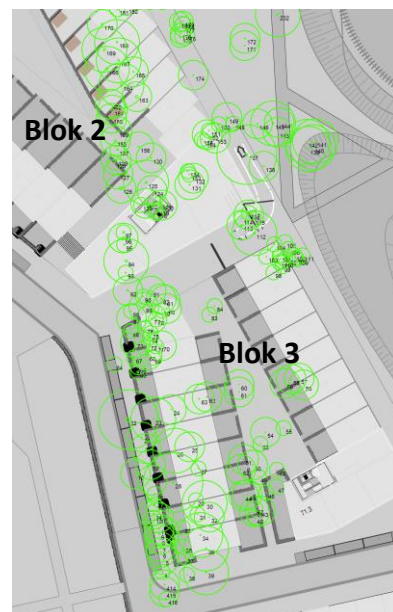
Binnen het element B1 kunnen amper bomen behouden blijven omdat deze vallen binnen de contouren van de blokken 2 en 3 en de bijbehorende ontsluitingswegen. Enige kans op inpassing is er voor de bomen nr. 139 t/m 146, nr. 171, 172 en 202 doordat deze in de landschappelijke zone vallen.

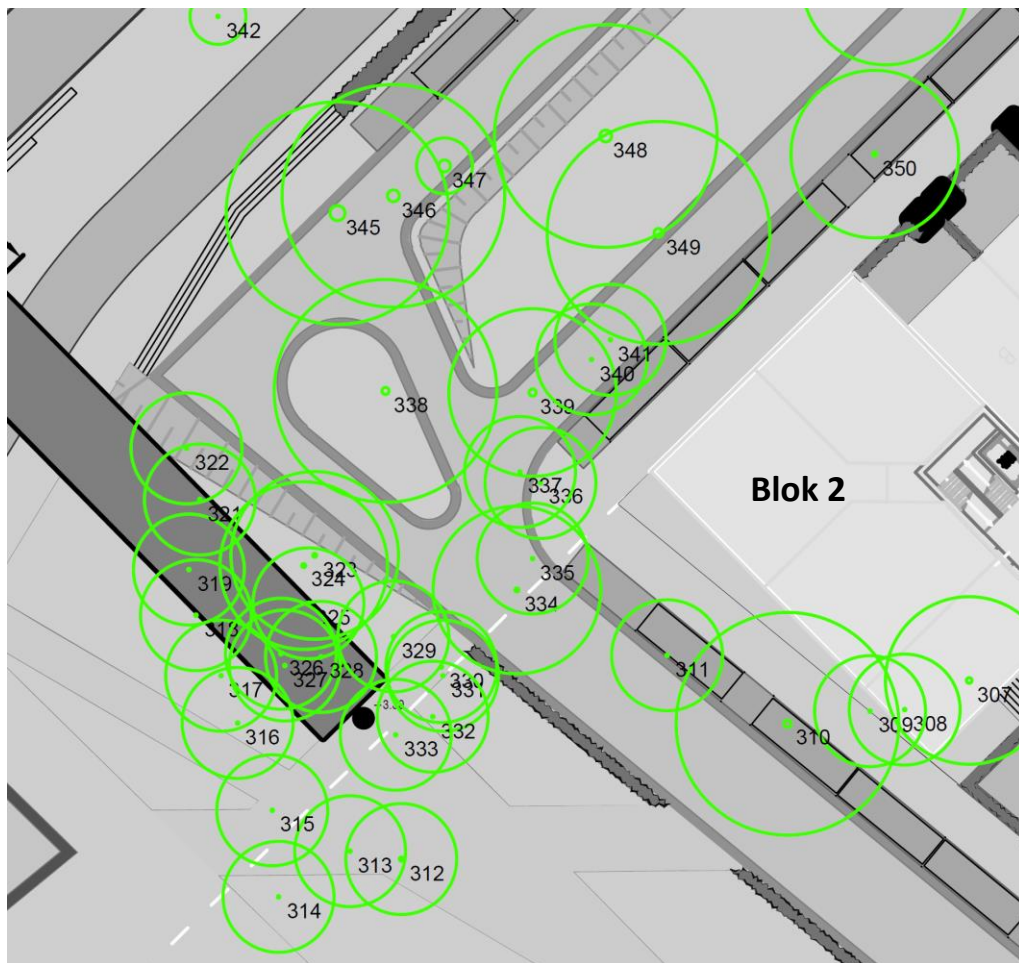
Alleen de bomen nr. 312 t/m 333 vallen buiten de directe contouren van nieuwe bebouwing en infrastructuur. Rond deze bomen zal echter nog een brug over het spoor gerealiseerd worden. Daarnaast wordt het maaiveldpeil structureel verhoogd met enkele decimeters om aan te sluiten op de hoger gelegen zones langs het spoor.

Zomerbeeld 2017: de bomen nr. 312 t/m 333 aan de rechterkant van de foto staan op korte onderlinge afstanden. Qua ruimte is er in de nieuwe situatie een theoretische kans op inpassing. Het plan voorziet in deze zone echter nog de aanleg van een voetgangersbrug over het spoor en het verhogen van het maaiveldpeil met ruim een halve meter. Behoud van de bomen is onder deze voorwaarden niet reëel.

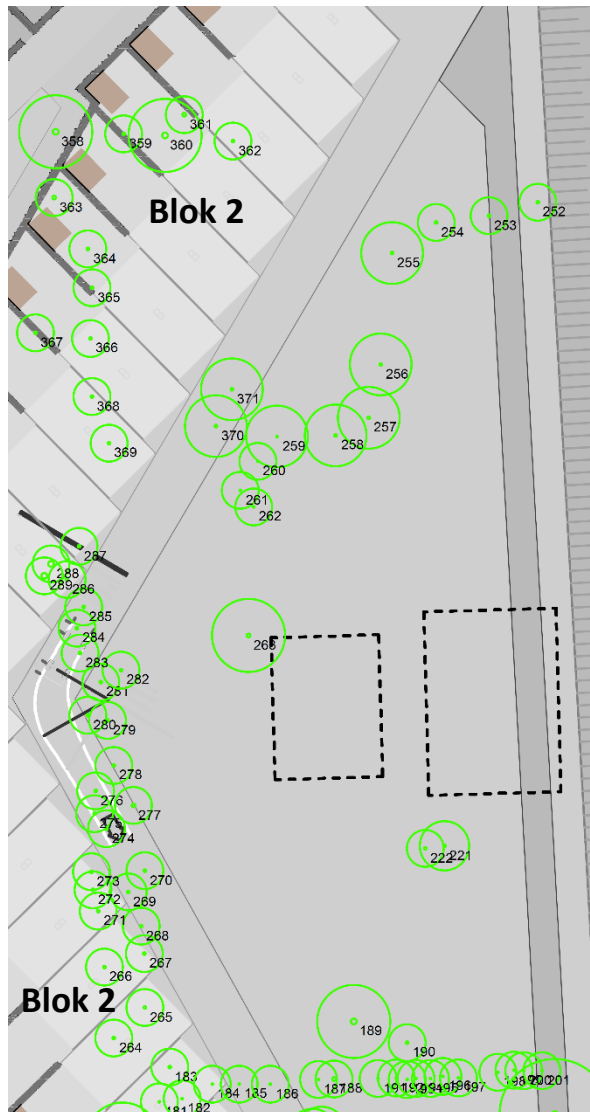
Concreet biedt zich de mogelijkheid tot inpassing voor de bomen nr. 188 t/m 202, nr. 221 en nr. 252 t/m 263. Met uitzondering van boom nr. 263, een oude peer met terug stervende kroon, gaat het doorgaans om bomen met een specifieke kroonstructuur die boomtechnisch gezien matig is omdat zich door het toppen op jongere leeftijd geen stabiele en samenhangende kroon kan ontwikkelen. Doordat het toekomstperspectief van de bomen hierdoor beperkt is en blijft, wordt geadviseerd om uit te gaan van vervangende herplant.

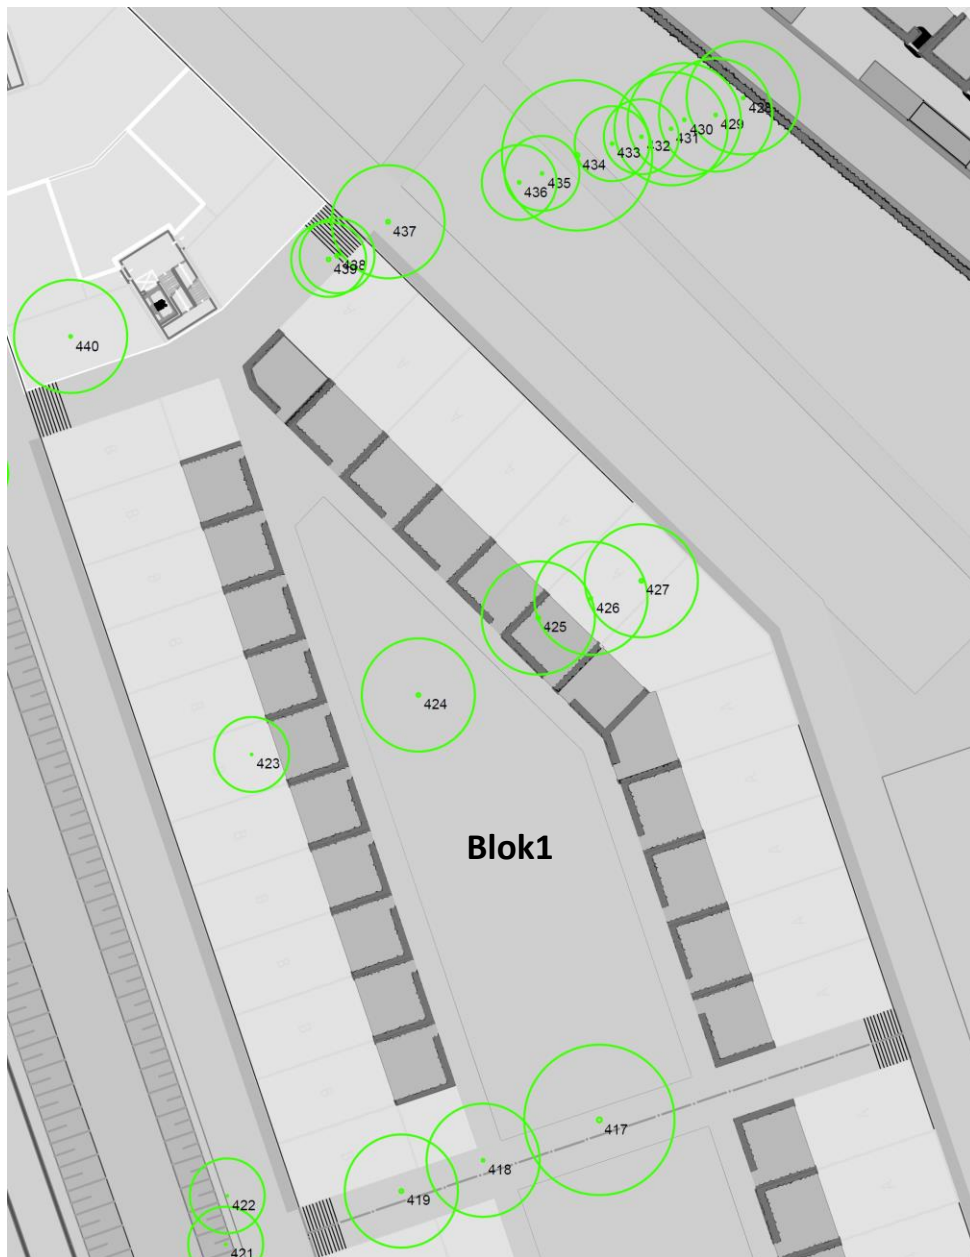
De bomen binnen de korte restanten van de singels S1 (bomen nr. 417 t/m 419) en S2 (bomen nr. 423 t/m 427) vallen volledig binnen de contouren van blok 1. De bomen aan de oostzijde van S3 (428 t/m 436) komen in de toekomst in de groene strook tussen de blokken 1 en 2 (Common Green). Hier gaat het maaiveldpeil echter met ca. 80 cm omhoog waardoor behoud van bomen in deze zone niet reëel is.

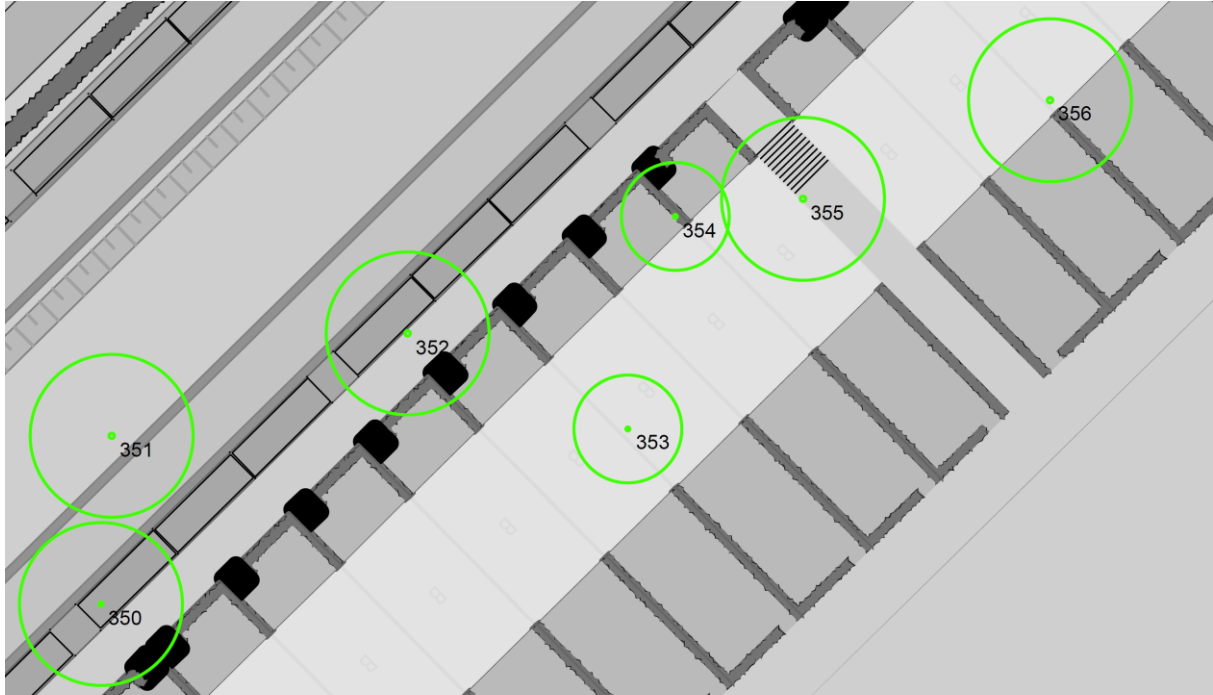
De losse structuur van elzen aan de noordzijde van het projectgebied (S4) valt vrijwel volledig binnen de contouren van blok 2 inclusief de bijbehorende paden en parkeerplaatsen. Alleen bij boom 351 is er ruimtelijk gezien enige kans tot inpassing in een nieuw aan te leggen groenstrook. Het maaiveldniveau gaat hier echter met meer dan een halve meter omhoog waardoor behoud boomtechnisch gezien onmogelijk wordt.

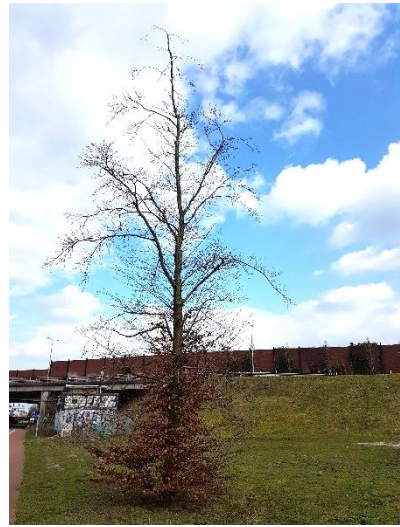
Hoewel de bomen binnen het element L2 in het noordoostelijke deel van het projectgebied binnen de ontwikkeling kunnen blijven staan op hun huidige plek, wordt geadviseerd om exemplaren met matige tot slechte conditie en met beperkt tot laag toekomstperspectief te vervangen door nieuwe exemplaren.

Bij de slechtere bomen in dit deelgebied (rood gearceerd) wordt vanwege structurele gebreken en een beperkte toekomstverwachting geadviseerd om deze te verwijderen en te vervangen door nieuwe exemplaren.

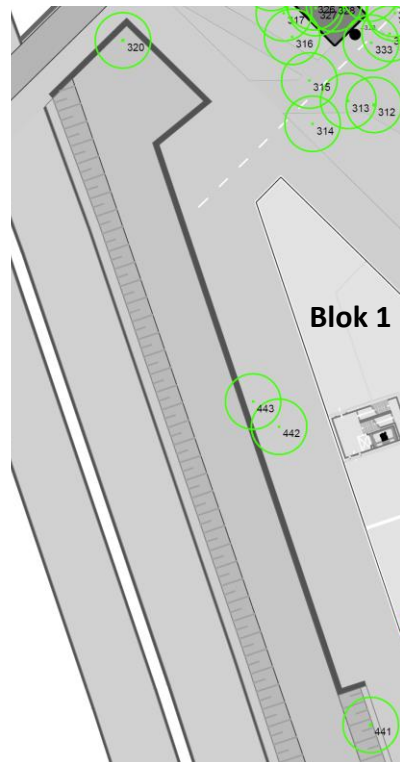
In de nieuwe situatie komen enkele bomen in of aan de rand van de ontsluitingsweg terecht die langs blok 1 loopt. Het maaiveldniveau gaat hier gemiddeld met 40 tot 50 cm omhoog en het profiel van de watergang wordt in deze samenhang vernieuwd en aangepast. Behoud van bomen in deze strook is niet mogelijk door de directe impact van de maaiveldverhoging en de herprofilering.
