**Bomen Effect Analyse**  
**Kop van de Hoef Amersfoort**  
*projectnr. 20-08 BE / september 2020*

**dendrologic**

**Hagedoorn Ontwikkeling**

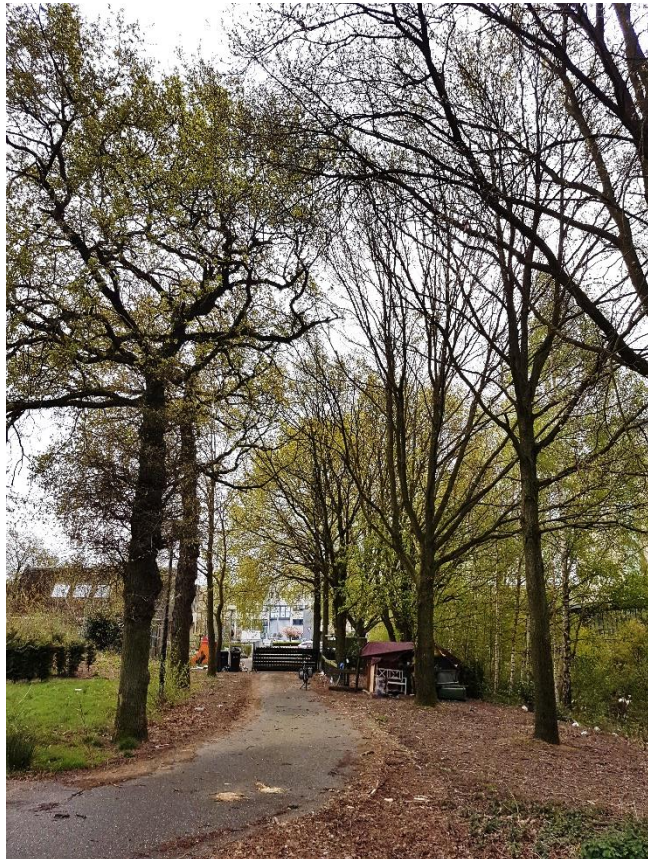
Blik in oostelijke richting naar de Hoefseweg. De eiken aan de linkerkant van de foto komen in de nieuwe situatie op zeer korte afstand van de gevels van de nieuwe gebouwen en kunnen daarom niet worden gehandhaafd. Voor de nieuwe toegangsweg is gezocht naar de meest boomvriendelijke optie. Dit heeft geresulteerd in een scheiding van de rijbanen voor in- en uitrijdend verkeer. Vergeleken met eerdere ontwerpen kunnen de meeste grote eiken aan de rechterkant van de foto ingepast en behouden worden.

In de afbeelding hieronder zijn de bestaande bomen in het ontwerp van het zuidelijke deel van het projectgebied geprojecteerd. Hierdoor wordt zichtbaar dat behoud van diverse bomen binnen de aankomende ontwikkeling niet haalbaar is:

- De vier eiken nr. 25 t/m 28 staan op ruim 3 meter afstand van de rooilijn van de nieuwe gebouwen. De afstand tot de balkons is zelfs nog geringer en bedraagt soms slechts ca. 2 meter. Boom 25 staat in de inrit naar de ondergrondse parkeergarage.
- De berken nr. 21 en 22 staan vlak naast de nieuwe ontsluitingsweg in een groenstrook waar ophoging plaatsvindt om qua maaiveldniveau aan te sluiten op de verhoogde zone met de weg, parkeerplaatsen en groenelementen langs het spoor. De verhoogde ligging komt door de verdiepte parkeergarage die eronder ligt.
- De berken nr. 23 en 24 staan al binnen de zone van de toekomstige parkeergarage.
- De eik nr. 17 en de twee berken nr. 18 en 19 staan in het tracé van de toekomstige uitrit aan de zuidzijde van het terrein.
- Boom nr. 15 (schietwilg) staat langs de watergang die hier gedempt wordt.

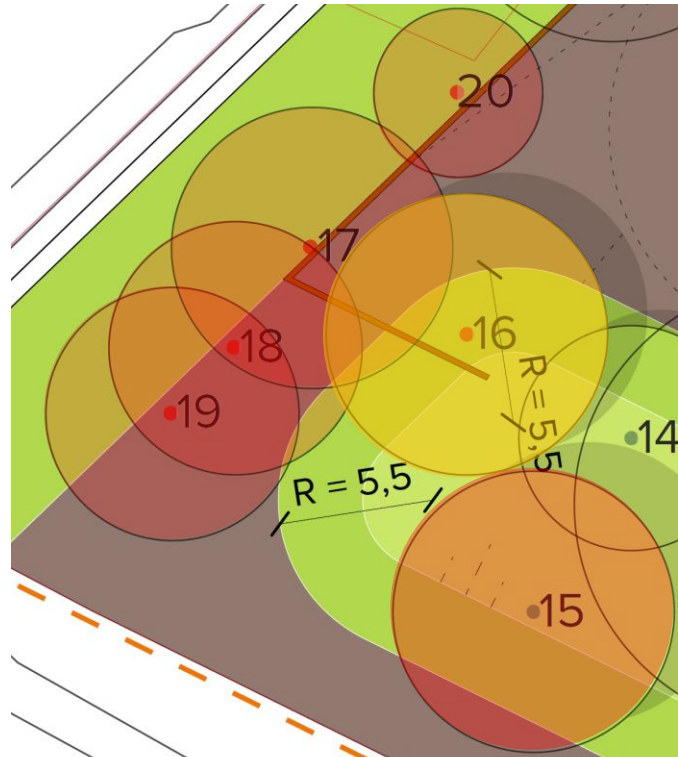
Boom 15 (schietwilg) kan niet worden behouden omdat in deze zone de dieper liggende watergang gedempt zal worden.

Boom nr. 15 is een jong volwassen schietwilg die met diverse andere en kleinere berken, elzen en wilgen langs de dieper liggende watergang aan de zuidzijde van de nieuwe bebouwing staat. De plannen voorzien om deze watergang te dempen om onder andere een uitrit te creëren waardoor de ontsluiting van het projectgebied verbetert en daarnaast ruimte ontstaat voor behoud van diverse waardevolle eiken (bomen nr. 1 t/m 14).

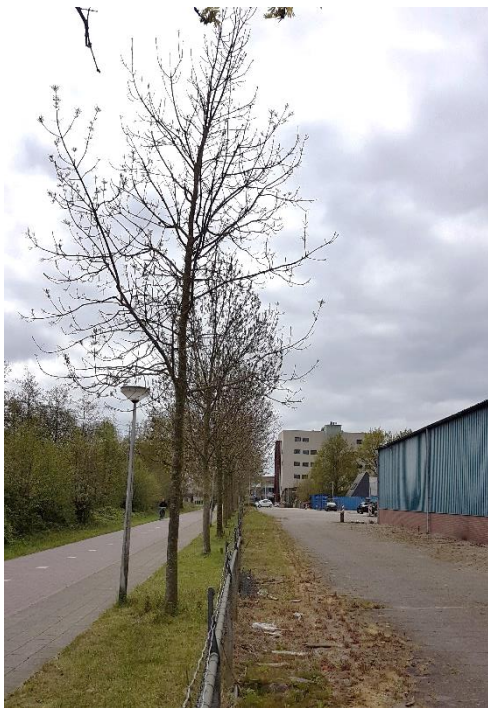
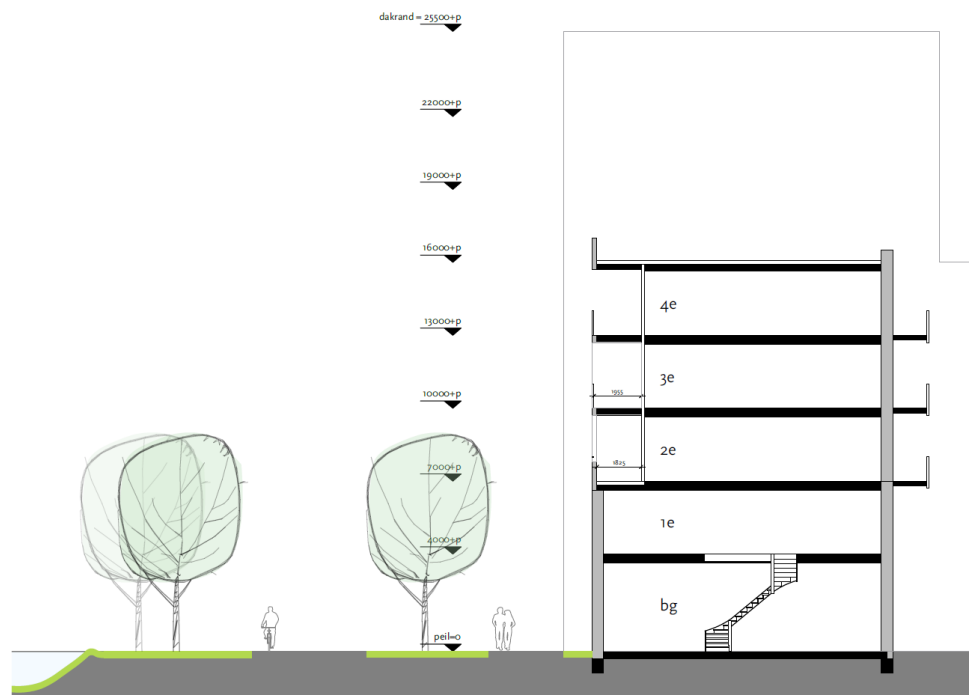
De bomen staan in het zuidelijke deel (vanaf boom nr. 28) op ca. 9 meter afstand vanaf de rooilijn van de nieuwe bebouwing. Naar het noorden toe neemt deze afstand geleidelijk af naar ca. 7 meter ter hoogte van boom nr. 50 vlakbij het kruispunt met de Printerweg.

De essen in de groenstrook langs het fiets- en voetpad op de Hoefseweg (foto links) staan op een afstand van ca. 7 meter (noordelijk deel) tot ca. 9 meter (zuidelijk deel) vanaf de rooilijn van de nieuwe bebouwing. Bij kroondiameters van gemiddeld ca. 5 meter is hier in de basis voldoende werkruimte voor de nieuwbouw. Met het oog op duurzaam behoud van de bomen moet wel gekeken worden naar de kwaliteit en omvang van de groeiplaatsen en in de toekomstige situatie.

Door de nog relatief kleine en gedrongen kronen blijft er naar verwachting voldoende bovengrondse ruimte voor hijswerkzaamheden en het plaatsen van steigers om zonder conflicten en schades rond de essen heen te werken. De aannemer dient dit aandachtspunt in zijn werkplannen mee te nemen met een specifieke instructie voor de kraanmachinisten die het hijs en takelwerk uitvoeren.

Om schades aan stammen of wortelaanlopen te voorkomen dienen alle bomen voorzien te worden van een ommanteling van dikke planken. Tussen de stam en de planken dienen drainbuizen als mechanische buffer aangebracht te worden. Daarnaast dient een vast bouwhek over de hele lengte geplaatst te worden om te voorkomen dat voertuigen over de open strook rijden waarin de bomen nu wortelen.

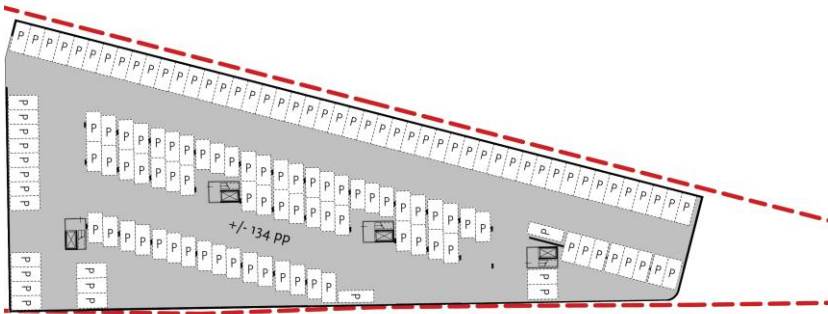
Anders dan in het zuidelijke deel reikt de ondergrondse parkeergarage in deze zone tot aan de perceelsgrens en komt hiermee tot aan het huidige fiets- en voetpad op de Hoefseweg. Hierdoor is het niet mogelijk om in deze hele zone bomen te behouden. Dit betreft de bomen nr. 51 t/m 75.

Doordat de ondergrondse parkeergarage onder hele noordelijke deel op de hele breedte vanaf het spoortraject tot aan de perceelsgrens langs het fiets- en voetpad wordt doorgetrokken, kunnen de bomen in dit deel van het projectgebied niet op hun huidige plek worden behouden.

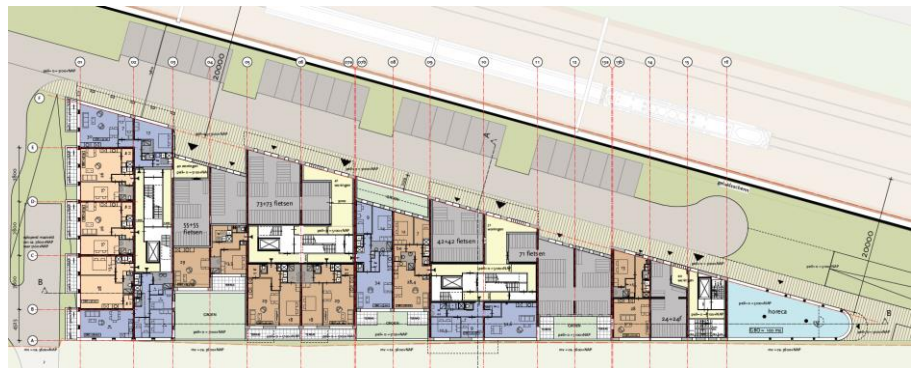
Op onderstaande overzichtstekening met daarop de bomen is te zien hoe de toekomstige bouwmassa reikt tot aan de strook waarin de bomen nu staan. De ondergrondse parkeergarage reikt hierbij tot aan de perceelsgrens. Behoud van bomen is niet mogelijk gezien de aankomende bouwmaatregel.

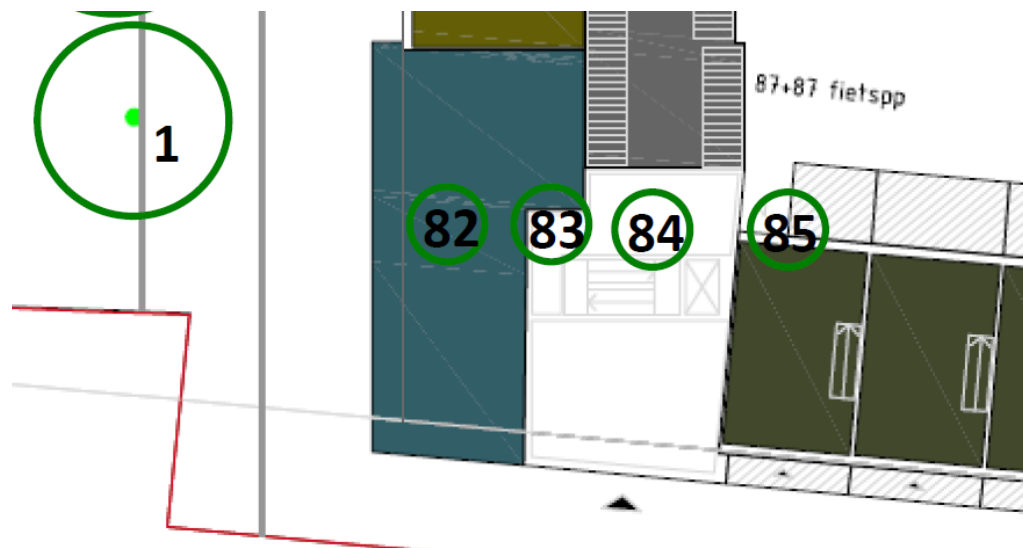
De vier jonge winterlinden naast de bestaande kinderdagverblijf kunnen niet op hun huidige plek blijven staan omdat zij in de footprint van het nieuwe hoekgebouw staan. Voor de bomen nr. 82 en 83 kan naar verwachting een nieuwe plek binnen de projectlocatie gevonden worden (zie hoofdstuk 4).

De jonge winterlinden nr. 82 t/m 85 staan binnen de footprint van het nieuwe gebouw op de hoek van het kruispunt van de Hoefseweg en de Monitorweg.

Van de in het kader van de BEA onderzochte bomen zijn de twee jonge winterlinden nr. 82 en 83 naast de bestaande kinderdagverblijf naar verwachting goed verplantbaar. De bomen zijn nog jong, conditioneel goed en kunnen zonder voorbereiding verplant worden in geval van een voldoende grote verplantkluit. Hierbij wordt uitgegaan van een ronde kluit met een diameter van 150 tot 180 cm. Om zeker te weten of de verplanting technisch mogelijk is dient echter van te voren nader onderzocht te worden of er geen ondergrondse obstakels zijn (funderingen, kabels en leidingen) die het onmogelijk maken om een voldoende grote kluit te creëren.

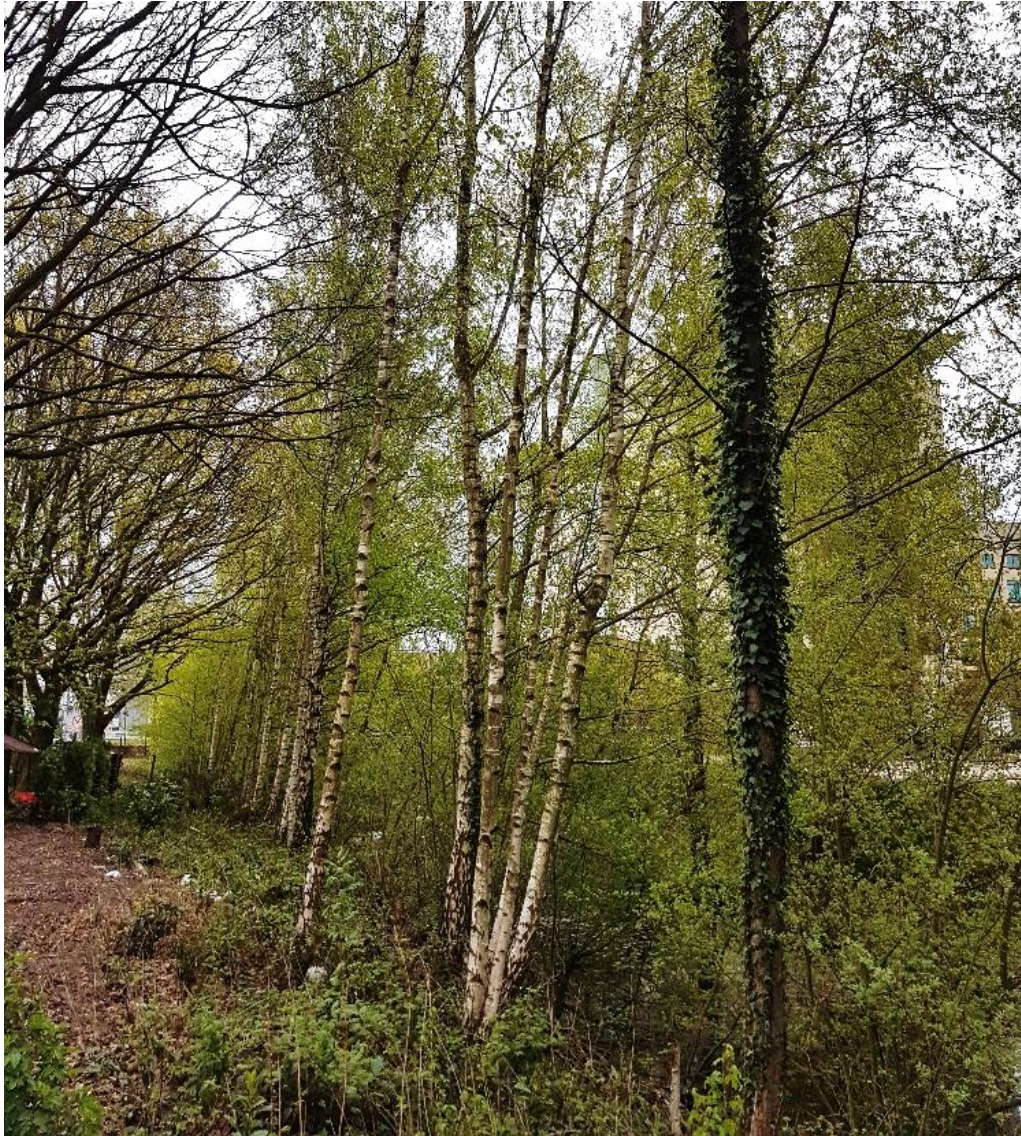
Het ontwerp voor de ontwikkeling van de locatie voorziet een nieuwe ontsluitingsweg (uitrit) ter plaatse van de huidige verdiept liggende watergang die hiervoor gedempt moet worden. De bestaande bomen (voornamelijk berken, elzen en wilgen) zouden in dat geval wijken voor een nieuwe inrichting die ook groene elementen bevat. Door deze keuze ontstaat ruimte voor behoud van de volwassen eiken bovenop het talud.

De huidige bomen langs de watergang kunnen hierdoor niet behouden worden. De nieuwe zone die hier ontstaat biedt wel ruimte voor een nieuwe groene inrichting aan de zuidkant van de eiken.

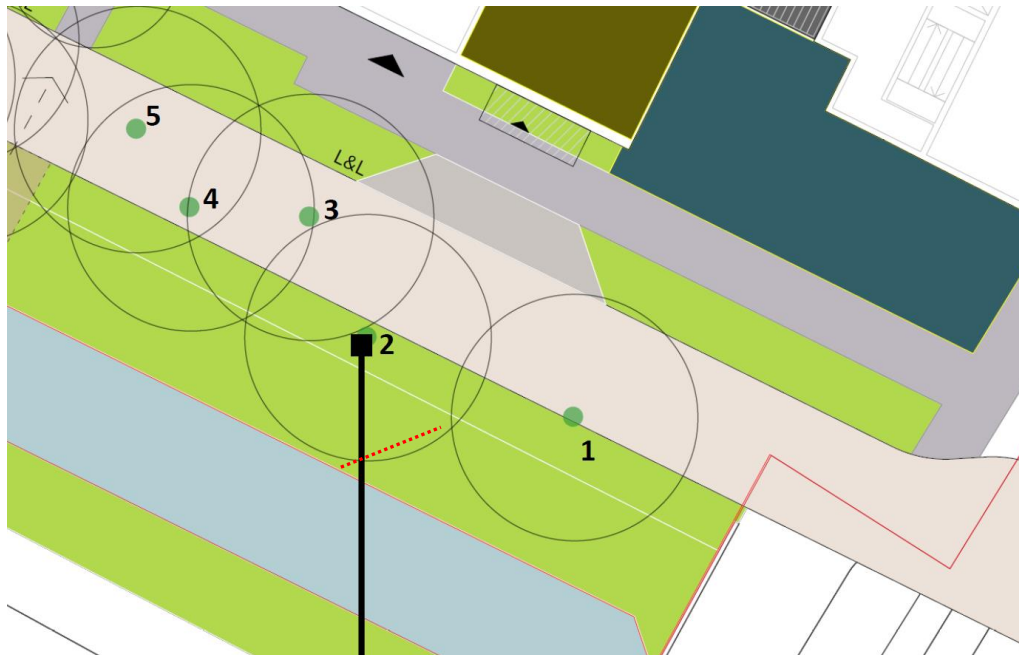
Ontwerptekening voorjaar 2020: de ontsluiting was gepland met een tweerichtings toegangsweg, een trottoir langs de gevels van de nieuwe gebouwen en een smalle groenstrook ertussen. De breedte van de nieuwe ontsluiting had tot gevolg dat de bestaande structuur van zomereiken niet behouden kon worden.

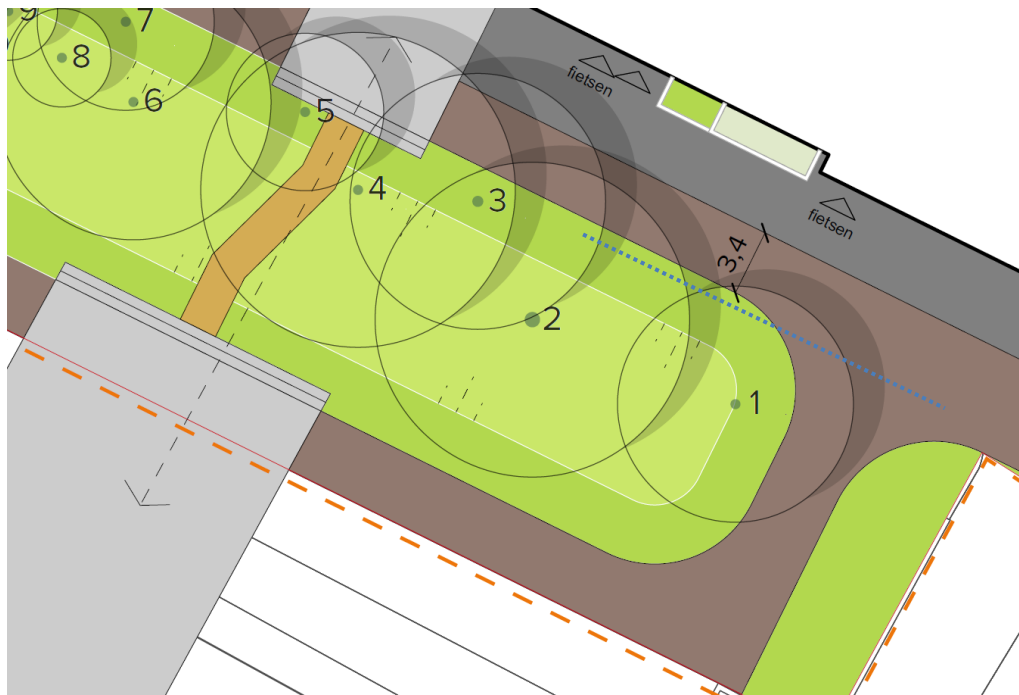
Ontwerptekening september 2020: door het splitsen van de ontsluitingsweg in een toegangsweg langs de nieuwe gebouwen en een uitrit langs de zuidkant van het projectgebied ontstaat voldoende ruimte tot inpassing van de vele grote en waardevolle eiken in deze zone. De bestaande watergang moet hiervoor gedempt worden.

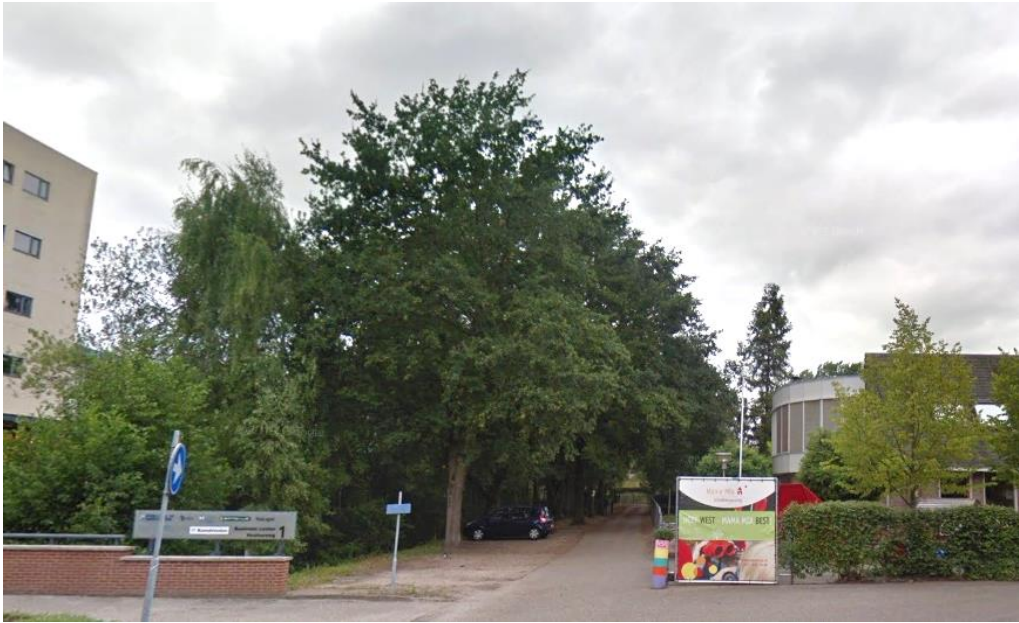
De nieuwe inrit aan de zuidkant van het projectgebied komt in het tracé van de reeds bestaande gasfalteerde toegangsweg waardoor gebruik kan worden gemaakt van de wegfundering die hier ligt. De uitrit komt aan de linkerkant van de eiken in de zone waar nu de watergang ligt. De structuur van zaailingen van voornamelijk berk, els en wilg wijkt hier doordat de watergang gedempt wordt. De uitrit komt vóór boom 1 (de grote eik voorop de foto) weer op de hoofdtoegangsweg uit.

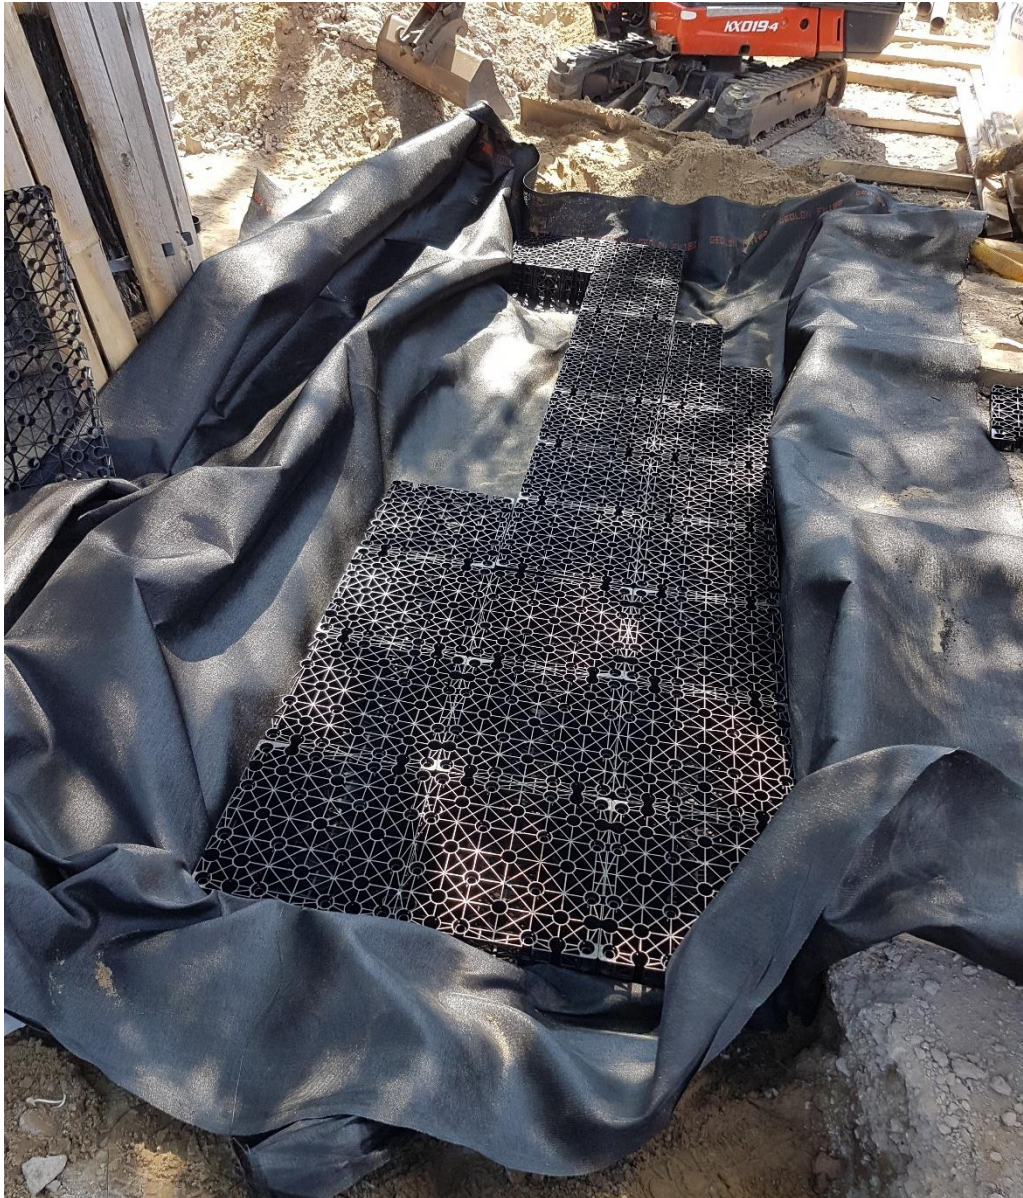
Profielsleuf op 2 meter vanuit boom 12. De 20 cm dikke zanderige en humusrijke bovenlaag is relatief intensief doorworteld. Daarna is de beworteling matig intensief tot een diepe van 80 tot 100 cm waar meer wortels zijn aangetroffen met diktes tot 1 cm.

Voor de aanleg van een weg of voetpad binnen delen van de kroonprojectie van de eiken is dit een gunstig uitgangspunt doordat zich hier meer mogelijkheden en ruimte bieden tot een boomvriendelijke technische inpassing. Dit zal onder andere spelen bij de bomen nr. 1, 4, 5 en 16. Wat betreft de inpassing van deze bomen moet verder in het ontwerptraject nader uitgewerkt worden hoe de wegen en paden in deze zone technisch worden ingericht (wijze en diepte van fundering, drukspreidende voorzieningen, beluchting, groeiplaatsverbetering etc.
