## BOMEN EFFECT ANALYSE PROJECT BRUISPAD AMERSFOORT

Opdrachtgever: LATEI, Amersfoort  
Onderzoeker : Mw.drs. V.G. van Amerongen  
Datum : 17 september 2021

# **BOMEN EFFECT RAPPORTAGE**

## **PROJECT BRUISPAD AMERSFOORT**

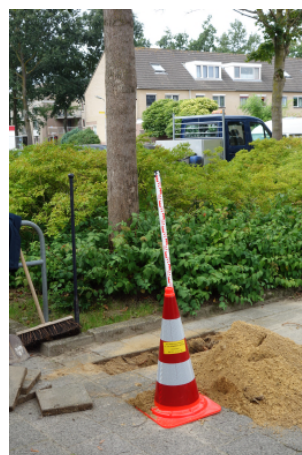
Beworteling aan oostzijde van boom 23194.

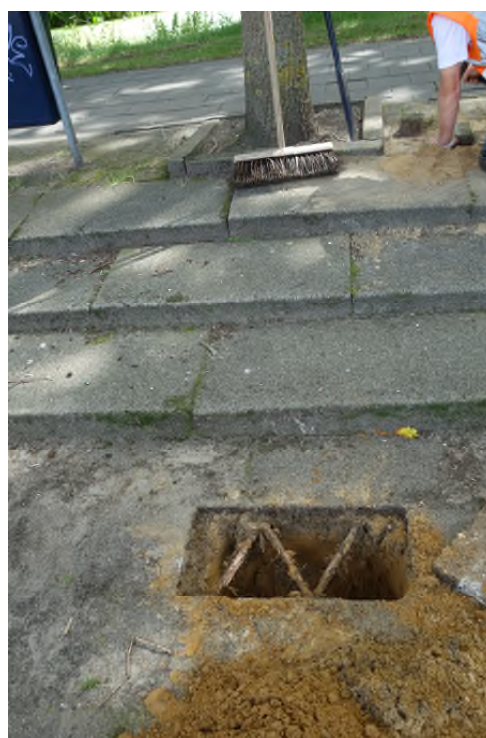
Uit het bewortelingsonderzoek wordt duidelijk, dat deze rij bomen zowel gebruik maakt van de berm aan de zuidzijde voor extra vocht en voeding, door onder het fietspad door te groeien met zijn wortels, als van de trap om zichzelf stabiliteit te geven aan de noordzijde. De bomen staan in humusloos, matig fijn straatzand.

*Ondoordringbaar wortelpakket aan zuidzijde boom 23218. Rechts boom 23159 met beworteling onder de trap door.*

De bomen wortelen onder het fietspad door naar de berm aan de zuidzijde. Ze vinden daar extra voeding en vocht. De beworteling onder het fietspad moet dus zoveel mogelijk gehandhaafd blijven. Indien verwijderen van (een deel van) deze wortels onvermijdelijk is zal tenminste een compensatie door een uitlichting van de kroon noodzakelijk zijn.

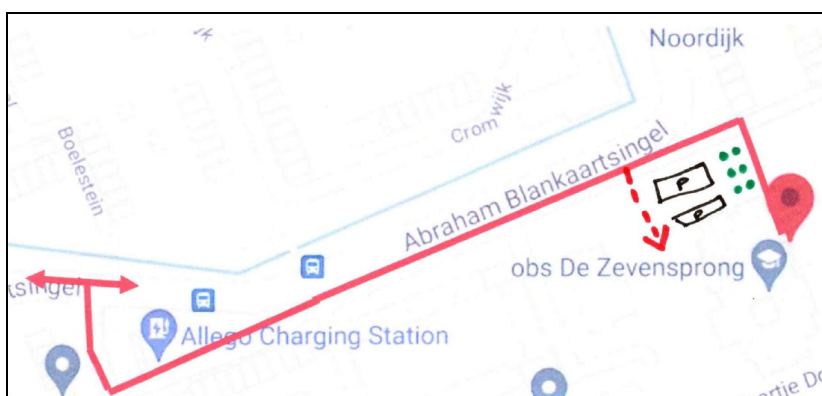
Afb.12. Voorgestelde alternatieve ontsluiting bouwverkeer (rode stippellijn). De zes groene stipjes zijn de bomen van groep III op het Keggeplein.

kan beter op voorhand verwijderd worden. Boom 23190 heeft een vrij goede toekomstverwachting in onveranderde of verbeterde omstandigheden. Deze kan vooralsnog blijven staan (kroonddoorsnede ca. 5 m; hoogte onderste tak ca. 4 m). Tweede optie: ontsluiting bouwverkeer via de ventweg van de Abraham Blankaartsingel (afb.11). Voor de boomkronen lijkt dit geen probleem (hoogte onderzijde kroon is 5 tot 6 m). Om niet nodeloos met grote-/zware machines vlak langs groep III te rijden, met alle risico's van dien, wordt bij beide opties aanbevolen om ten westen van de parkeerplaats op het Keggeplein de bouwlocatie op te rijden, waar voldoende boomvrije ruimte is (afb.12).

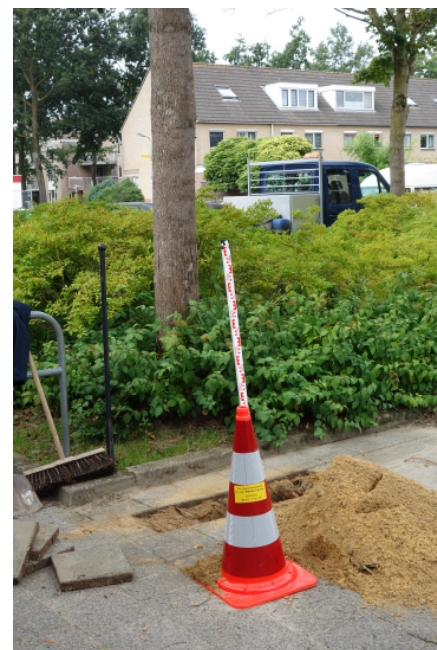
*Beworteling aan oostzijde van boom 23194. Rechts de onderzoekslocatie.*

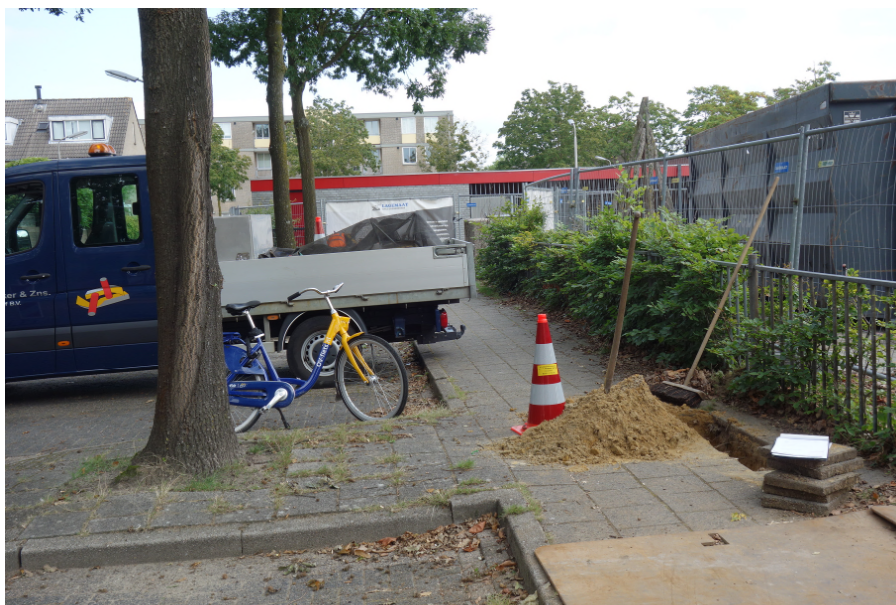
*Onderzoekslocatie bij boom 22507*

*Vrij oppervlakkige redelijk intensieve plaatselijke beworteling van boom 22507*

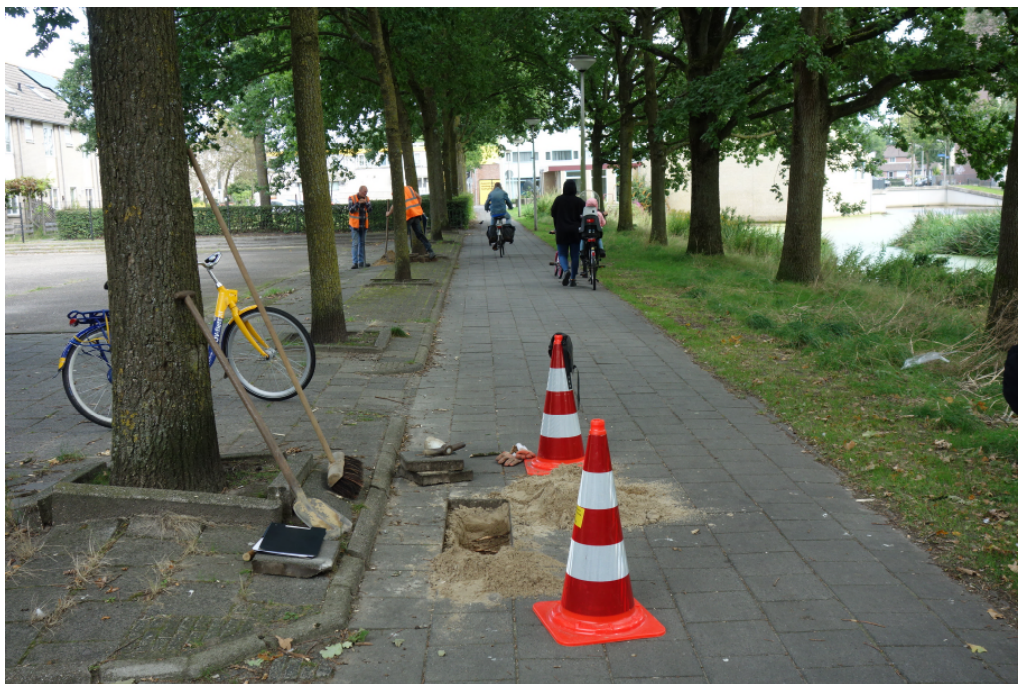
Onderzoekslocatie bij boom 23218 (vooraan) en 23159 (waar de gravers staan).

*Ondoordringbaar wortelpakket aan zuidzijde boom 23218*
