Bomen Effect Analyse

Taets van Amerongenweg Renswoude

| Opdrachtgever: | Gemeente Renswoude Dorpsstraat 4 3927 BD Renswoude |
| Uitvoerende: | De Bomenconsulent Veenweg 8 8162RJ Epe info@bomenconsulent.nl www.bomenconsulent.nl Annemiek van Loon 06-46496412 |

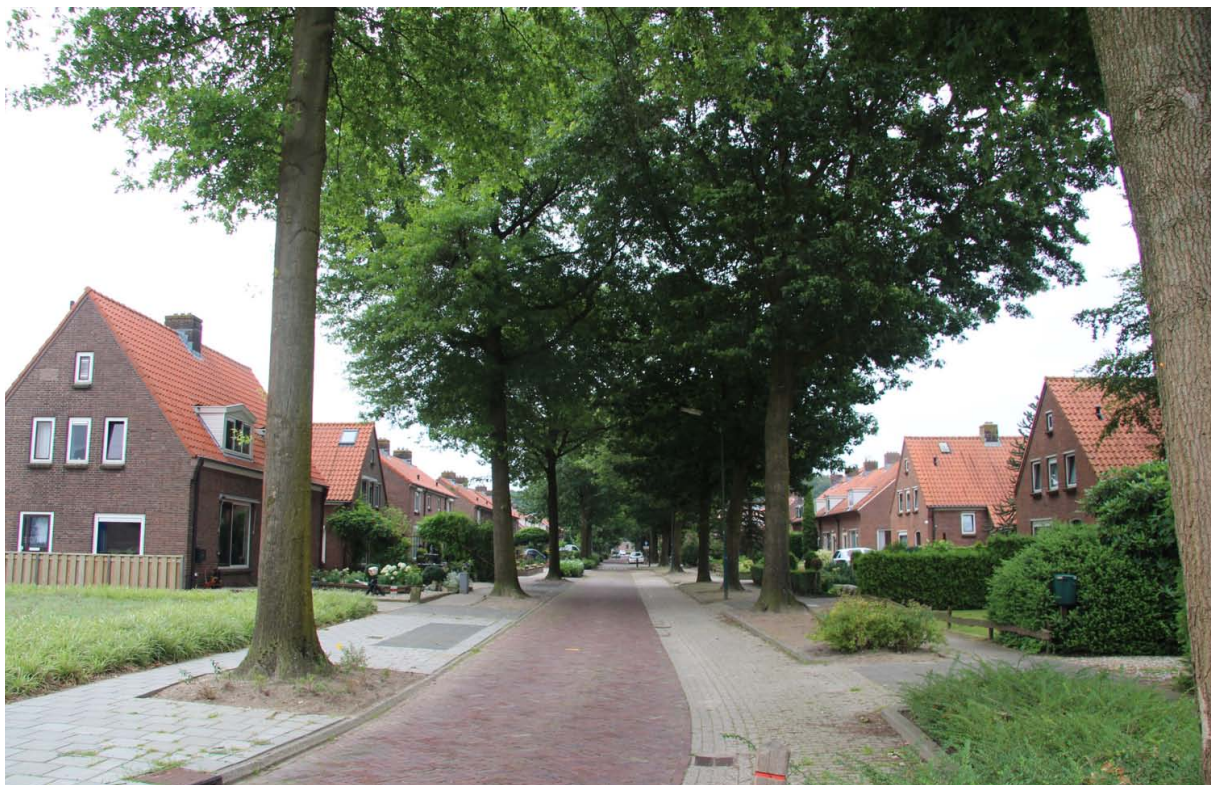
De huidige conditie van de bomen is onvoldoende en ze vertonen verschillende gebreken. In de loop der jaren zijn vaak wortels verwijderd om opdruk van verharding te kunnen herstellen. De kronen bevatten veel dood hout en afgestompte takken laten zien dat er veelvuldig is gesnoeid. De bomen zijn te groot voor de huidige groeiplaatsen. Zowel boven- als ondergronds.

Volwassen eiken aan weerszijden van de Taets van Amerongenweg.

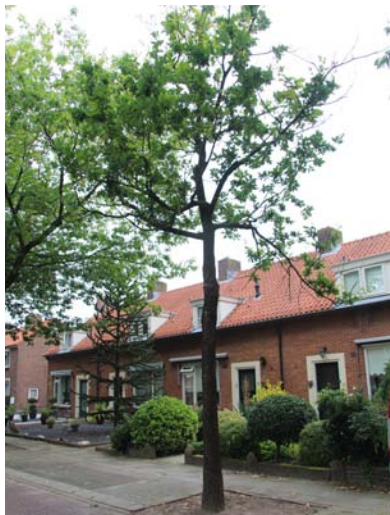
| Nr | Soort | cm | conditie | toekomst | kwaliteit | Bijzonderheden |
|---|---|---|---|---|---|---|
| 18 | zomereik | 21 | S | S | C | slechte structuur, dunne bladbezetting, terugstervend. |

Boom 18 is een relatief jonge zomereik die onder de slechte groeiomstandigheden al aan het terugsterven is.

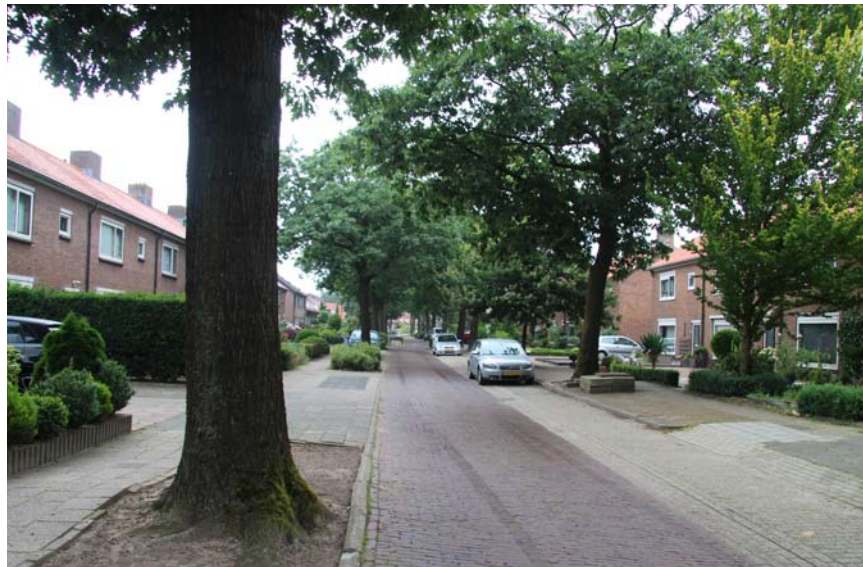
Een aanwonende beschrijft de situatie aan de hand van een ansichtkaart uit de jaren '50.

Inmiddels is een parkeerstrook aangelegd en hebben de grasvakken plaatsgemaakt voor parkeerplaatsen of heestervakken.

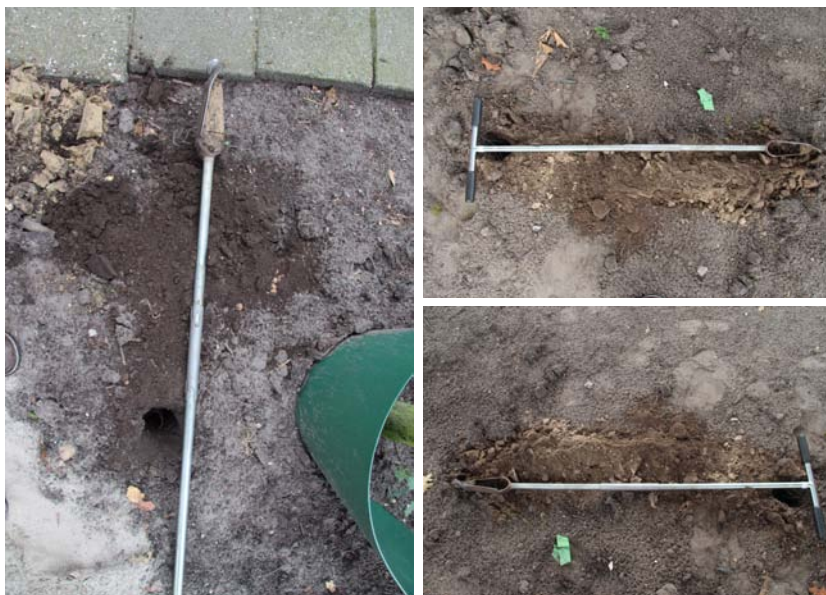
Links: Bij boom 14 wordt tot 50cm. diepte humeuze grond aangetroffen. Dit beperkt zich tot het plantvak en is waarschijnlijk bij de aanplant aangebracht.

Rechts boven en onder: Het plantvak bij boom 2 en 3 laat schrale zandgrond zien met een beperkte humeuze laag. Op 80 cm. diepte is slechts zandgrond met minder dan 3% organische stof aanwezig. Wortelgroei is hier niet aangetroffen.
