ASBESTINVENTARISATIE

CONFORM SC-540, TYPE A

LOCATIE 26 woningen  
Vreewijk fase 2  
Rhenen

P15-0162-040

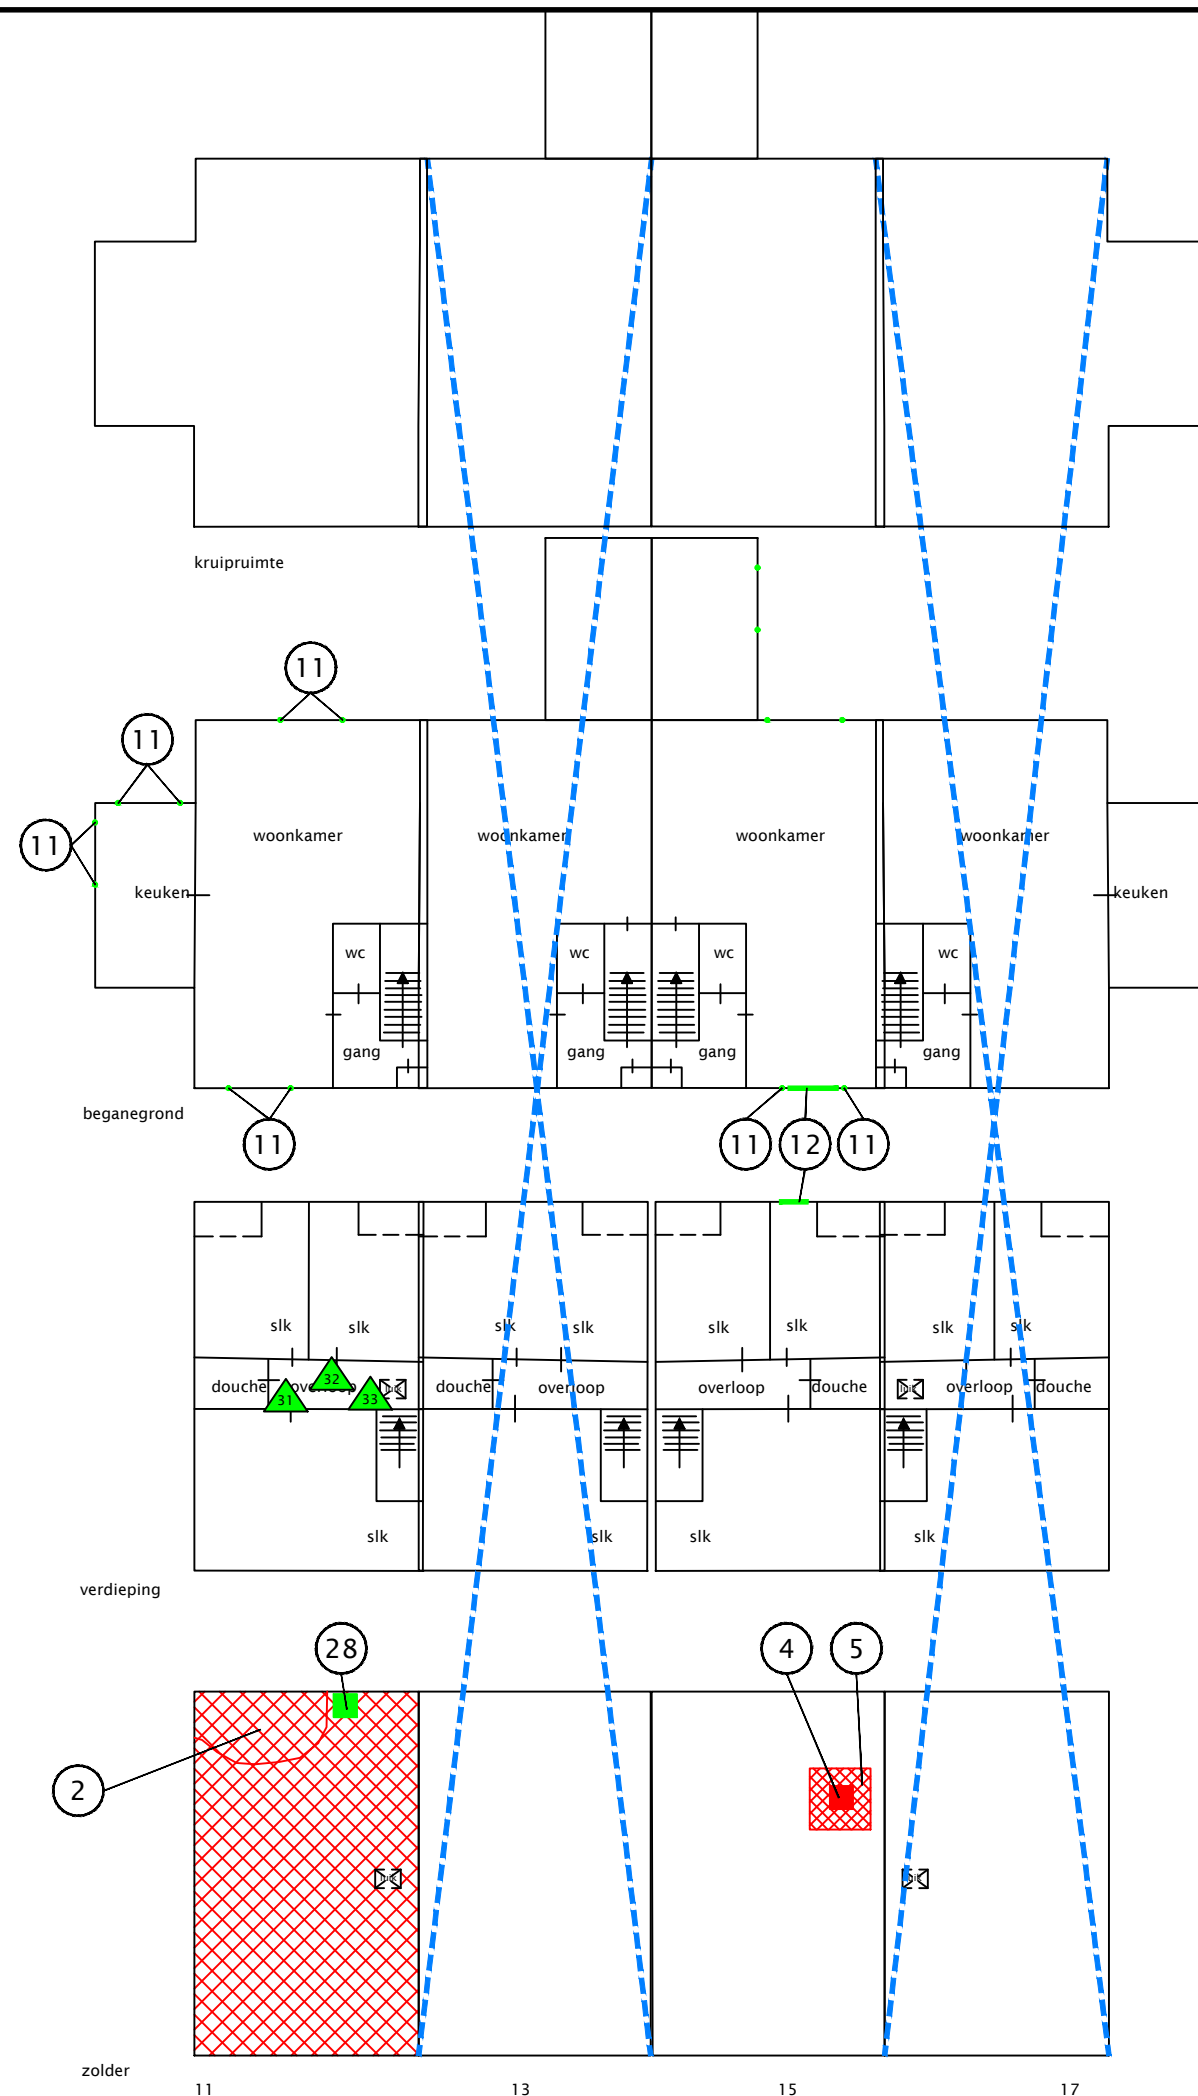
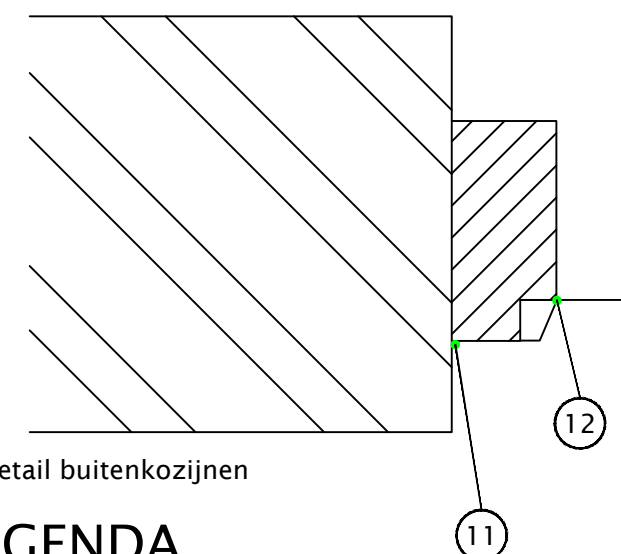
Datum : 26-05-2015    Schaal : n.v.t.    Bestand : M15-0162-201  
Tek. : tve    Formaat : A3    Blad : 02

- 2 — a besmetting  
elementcode 162-A-002
- 4 — a cv-fundatie  
elementcode 162-A-004
- 5 — a cv-ketel  
elementcode 162-A-005
- 11 — kit (afdichtingskit)  
elementcode 162-A-011
- 12 — kit (beglazingskit)  
elementcode 162-A-012
- 28 — cv-ketel  
elementcode 162-A-028

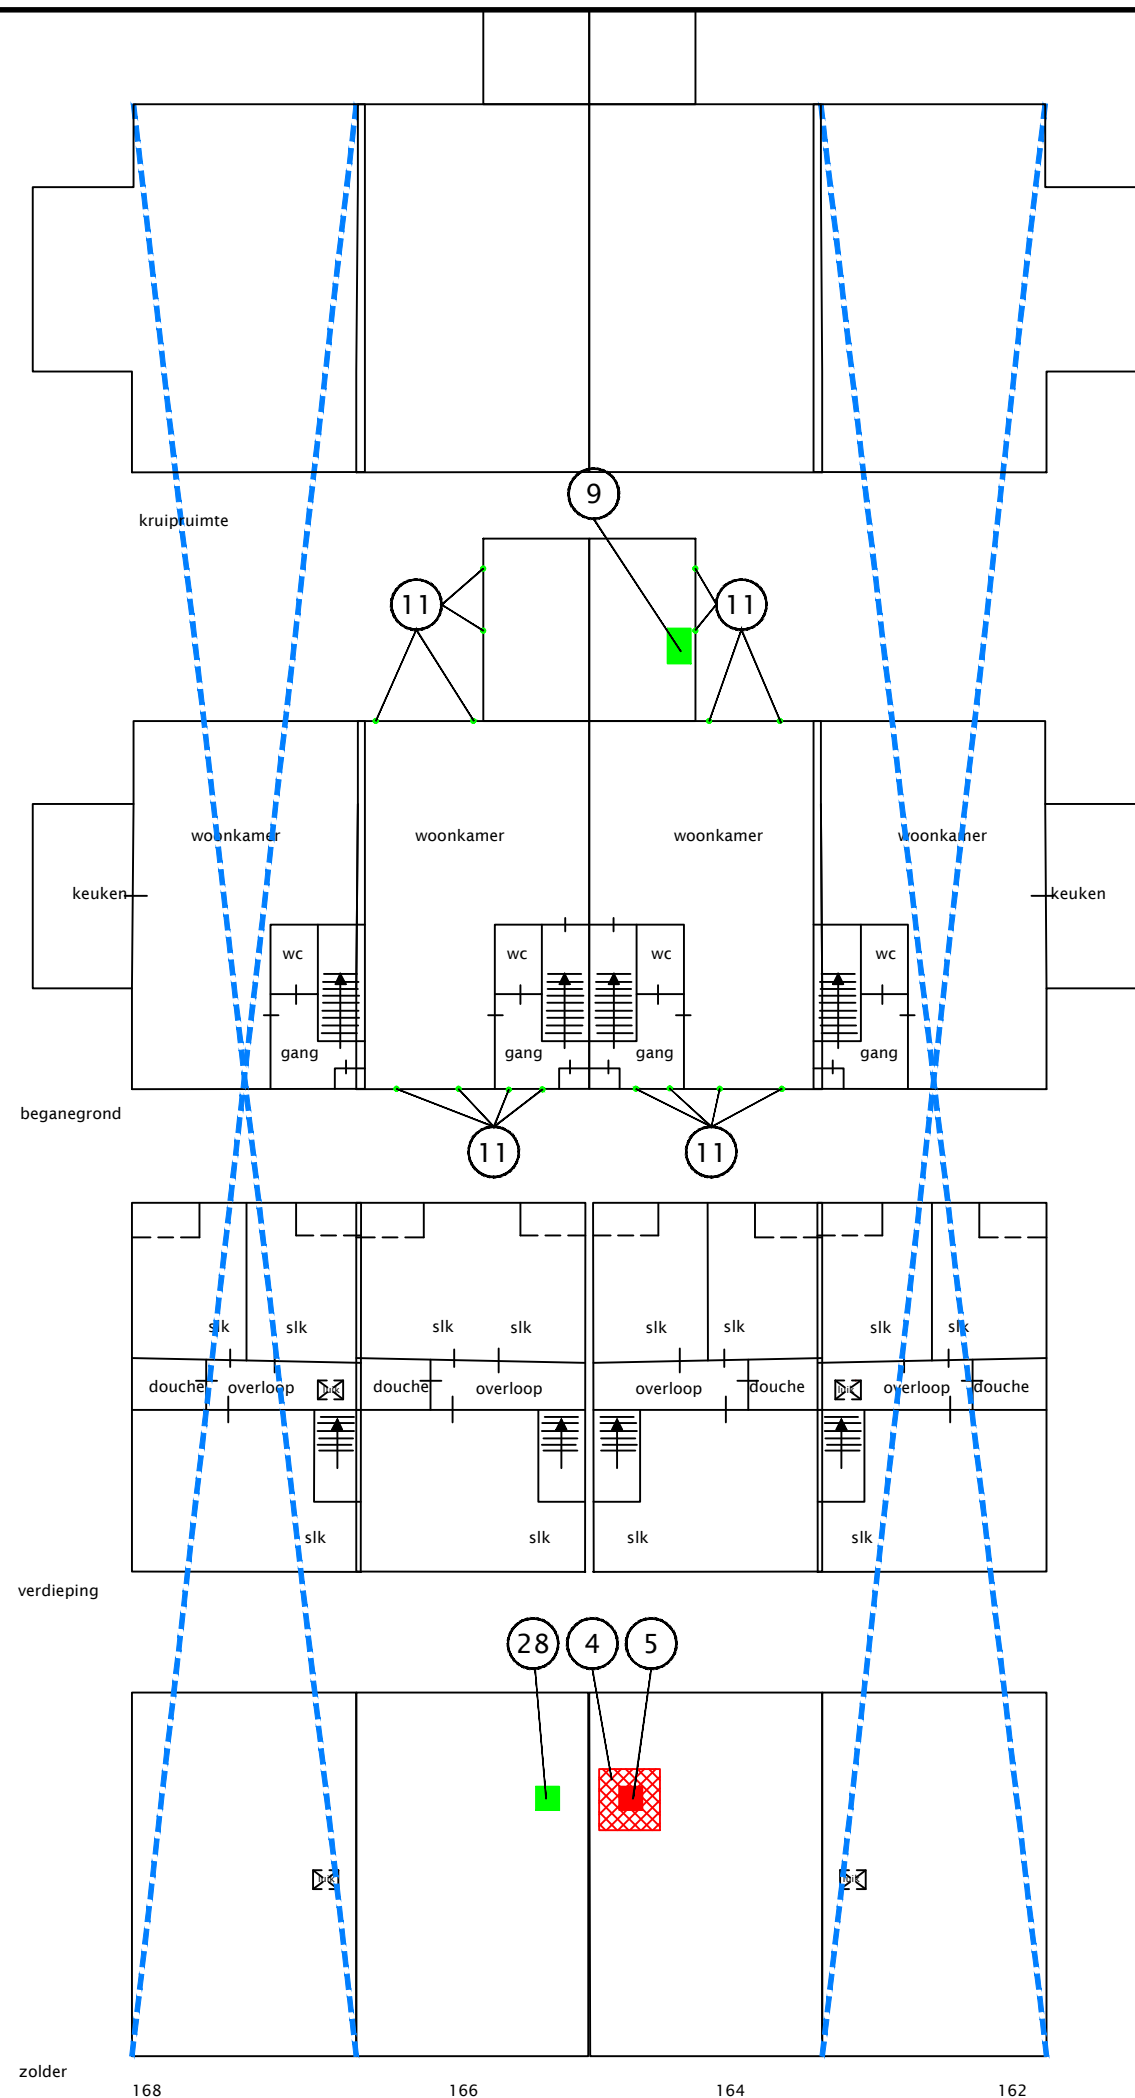
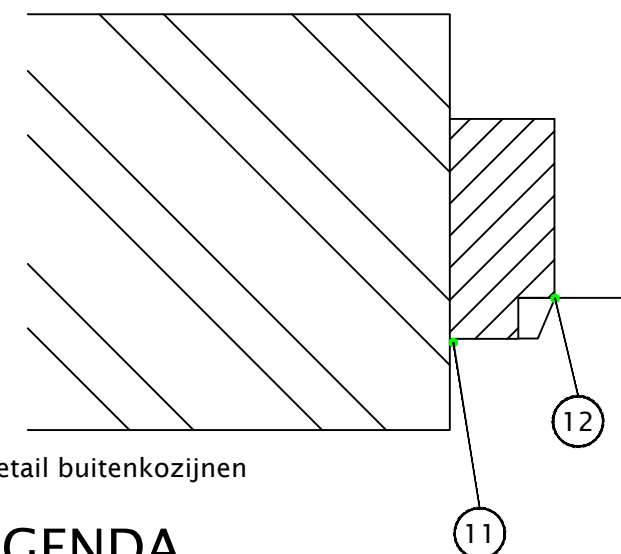
Datum : 26-05-2015    Schaal : n.v.t.    Bestand : M15-0162-201  
Tek. : tve    Formaat : A3    Blad : 04

- 4 — a cv-fundatie  
elementcode 162-A-004
- 5 — a cv-ketel  
elementcode 162-A-005
- 9 — geiser  
elementcode 162-A-009
- 11 — kit (afdichtingskit)  
elementcode 162-A-011
- 12 — kit (beglazingskit)  
elementcode 162-A-012
- 28 — cv-ketel  
elementcode 162-A-028

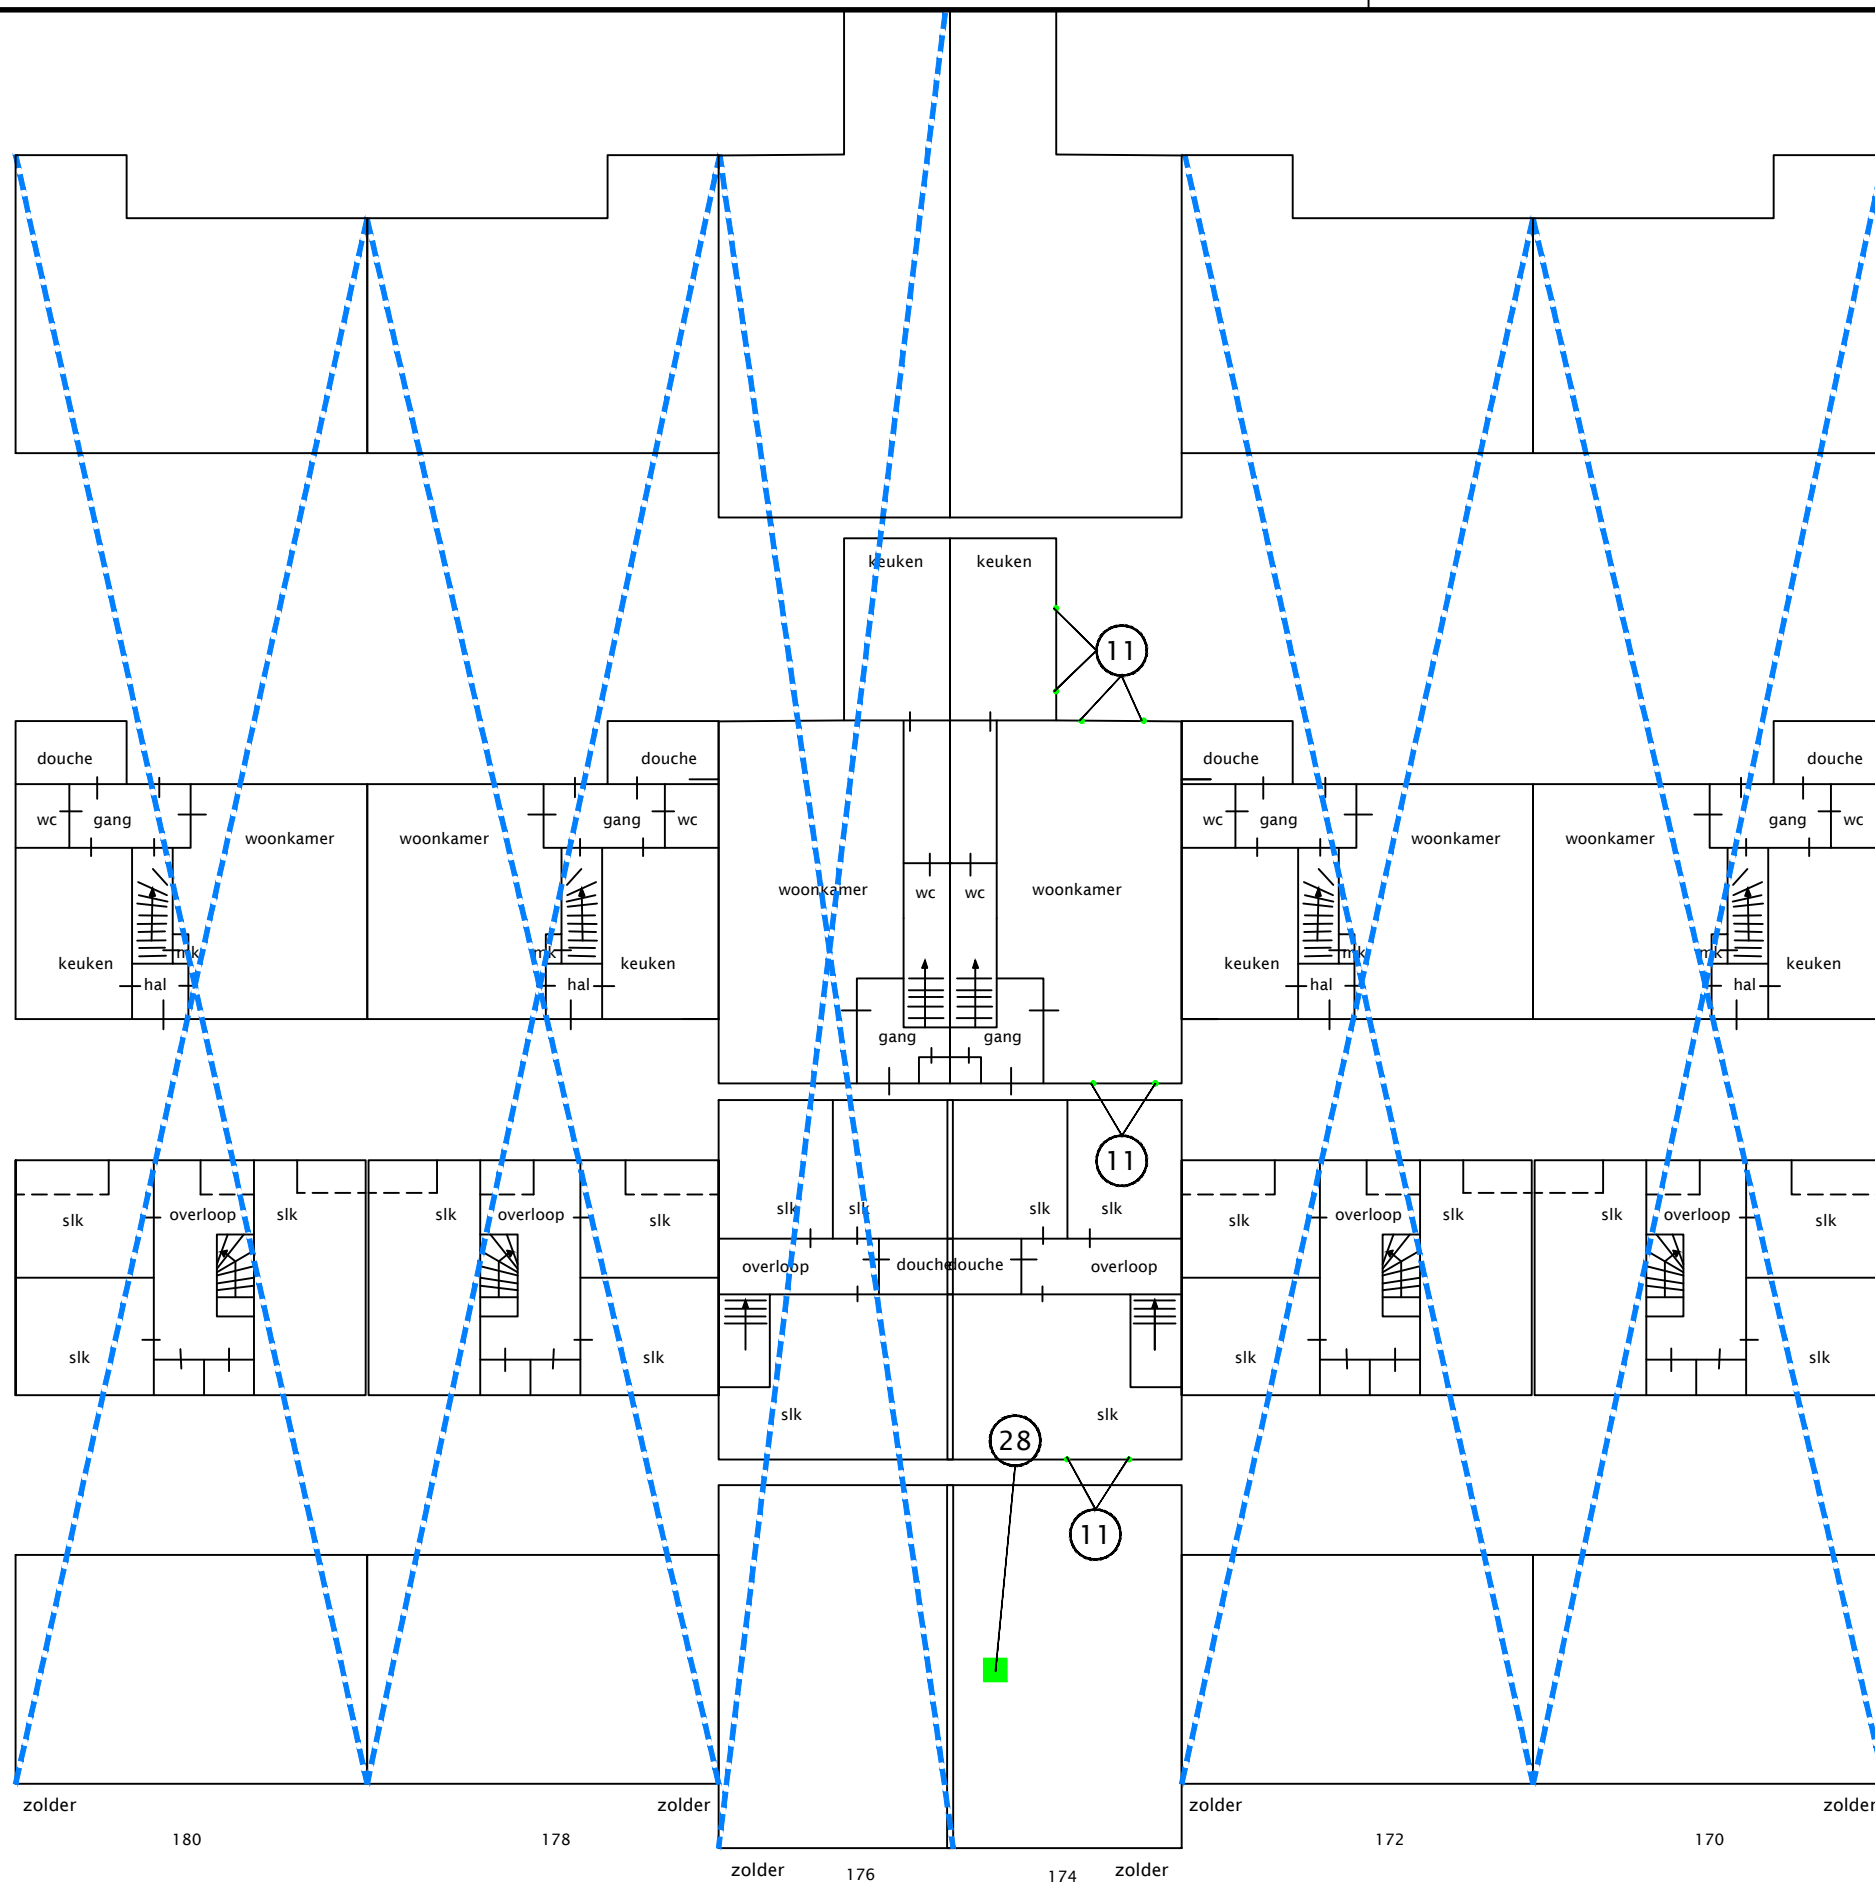
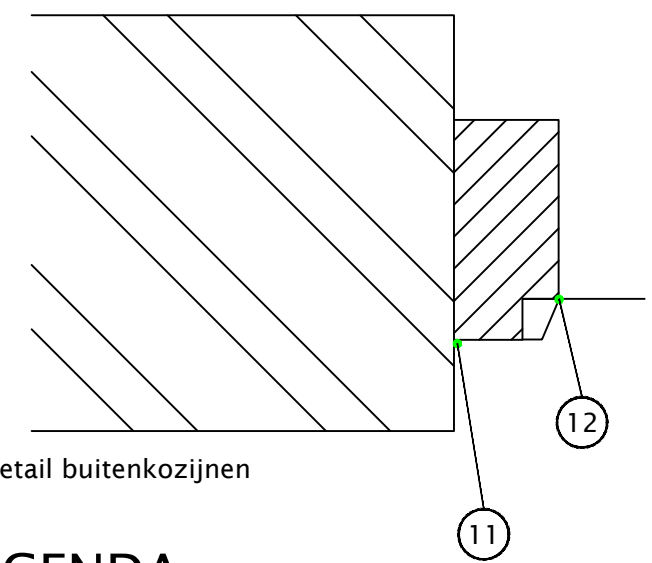
Datum : 26-05-2015    Schaal : n.v.t.    Bestand : M15-0162-201  
Tek. : tve    Formaat : A3    Blad : 05

- 4 — a cv-fundatie  
elementcode 162-A-004
- 11 — kit (afdichtingskit)  
elementcode 162-A-011
- 12 — kit (beglazingskit)  
elementcode 162-A-012
- 28 — cv-ketel  
elementcode 162-A-028

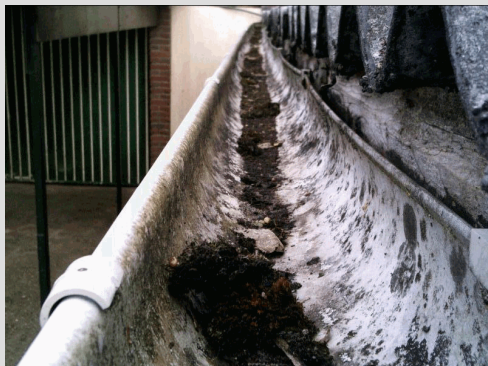
| Risicoklasse | 2 | | |
| Analyse | chrysotiel 30 - 60 % amosiet 2 - 5 %<br>(cert.1518197/1/1) | | |
