## BOOMEN EFFECT ANALYSE

### Officierscasino, Kampweg Soesterberg

Datum: 22-6-2021  
Project: B8456

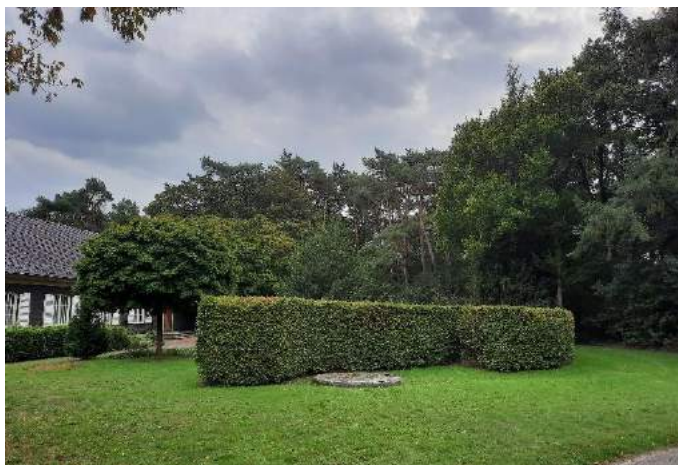
De conditie en kwaliteit van nagenoeg alle bomen is redelijk tot goed. Enkele bomen zijn dood. In de meeste bomen is enig dood hout geconstateerd hetgeen normaal is voor een bosopstand als deze. In de randen van zone 1 groeien bomen in concurrentie naar het licht en hangen veel boomkronen ver over richting de Kampweg. Bij deze zomereiken kan het dode hout in potentie een risico opleveren omdat het binnen valbereik van de Kampweg is.

Luchtfoto boven: zones 1 en 2 met daar tussen de ongenummerde zone 3. Dit zijn bomen verspreid over het terrein.

Foto onder: beeld vanaf oprit richting zone 1 met op de achtergrond de grove dennen

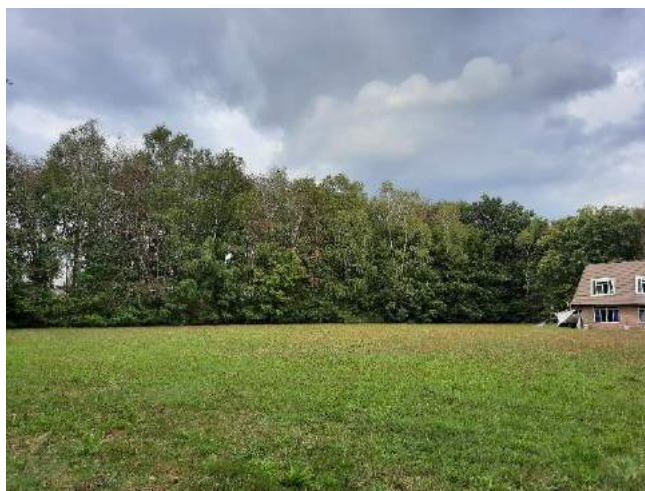
Foto rechtsboven: zomereik met gescheurd plakoksel (nr. 240)

Foto linksonder: groenstructuur met duidelijke rijbeplanting als onderdeel van de afscheiding richting de nieuwbouw aan de noordzijde van het plangebied

Foto rechtsonder: aanzicht vanaf het gazon richting de noordzone, op foto linksonder is deze zone van 'binnenuit' gefotografeerd.

In de zone ten noorden van het gazon, de afscheiding richting de nieuwe woonwijk, is te zien dat het achterwege laten van een dunning kan leiden tot hoog opgaande beukjes met weinig vrij uitgroeiende bomen. Het is een structuur met circa 4 rijen van beuk op gemeentelijke grond en particulier terrein (projectgebied). Er groeien diverse bomen scheef en er is geen keuze gemaakt in welke bomen nu gaan bijdragen aan de toekomstige bosstructuur zoals dat voor grove dennen wel kan gelden. Het verdient aanbeveling om in de toekomst een keuze te maken voor gericht beheer en visievorming van dit deel met beuken (zie foto linksonder).

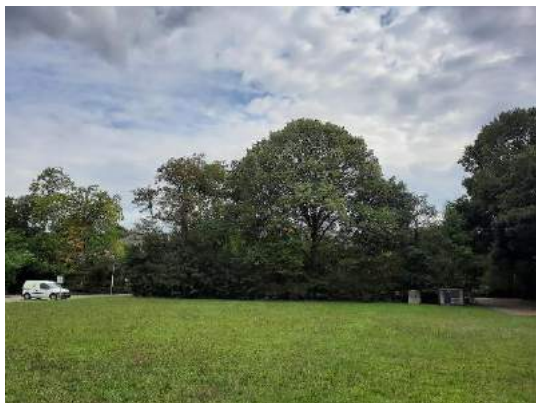
*Foto rechtsboven: dubbelbloemige paardenkastanje en goudiep die in de verharding staan (nrs. 15 en 14)*

*Foto rechtsonder: beeld van afstand richting waardevolle lindeboom*

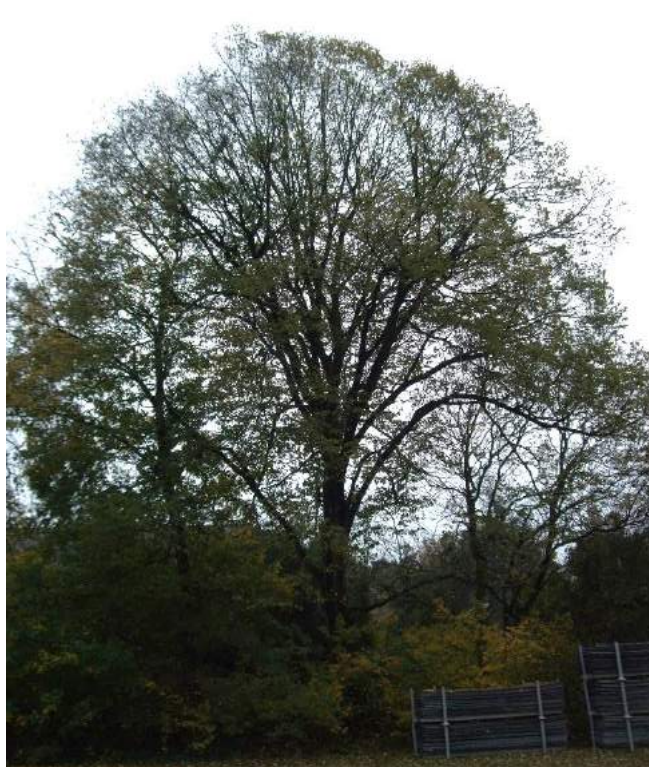
Foto rechts: lindeboom met ondergroei (nr. 18)

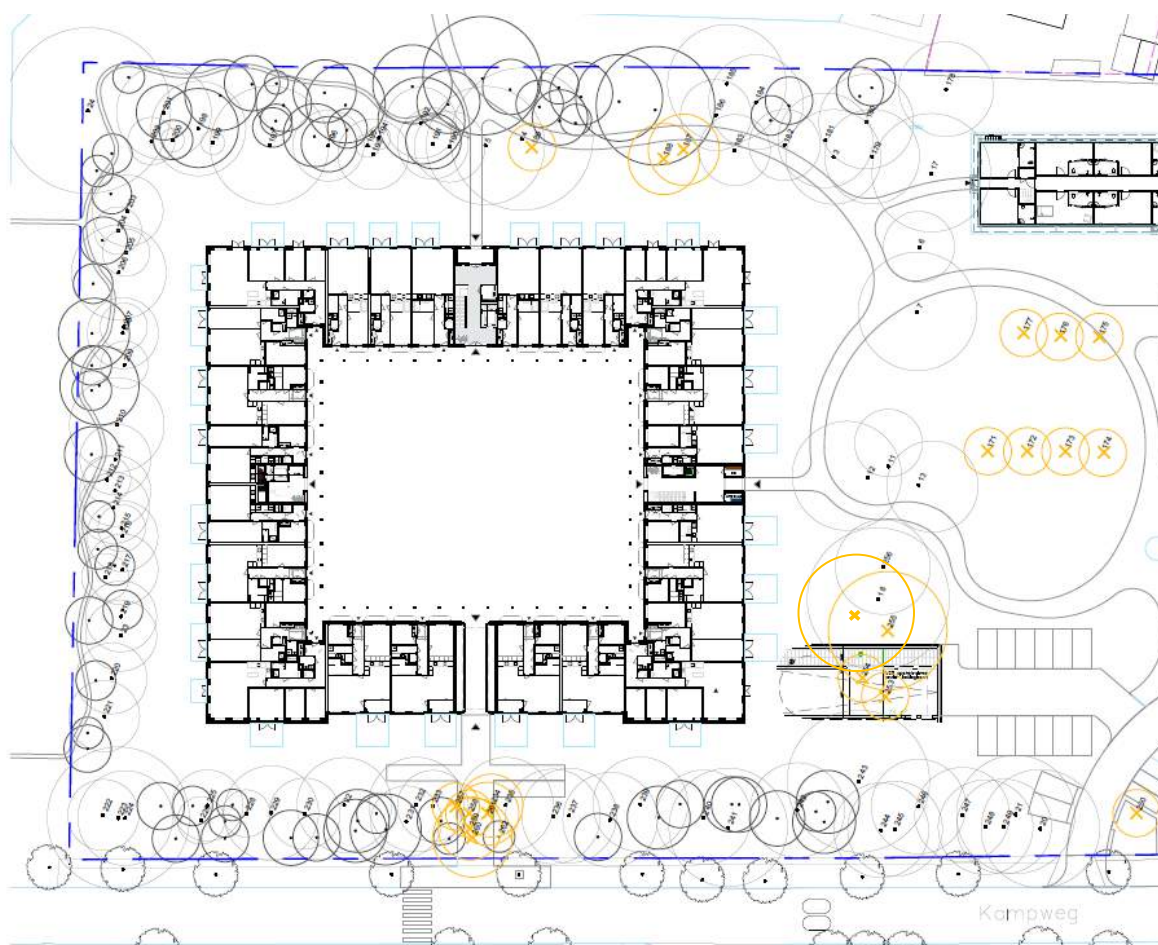
*Uitsnede overzichtstekening bomen*

Onderstaande kaart geeft de plaats aan van gebouw A voorzien van een kelderbak met inrit nabij boom 255. Bij gebouw A ontstaan bijna conflicten met de boomkronen van waardevolle bomen 4, 5, 243, 255 en de jonge beuken. De kronen van de bomen 243, 4, 5 en 222 en de jonge beuken kunnen circa 1 meter teruggesnoeid worden om boombehoud mogelijk te maken gezien de vele vertakkingen. Boom 243 kan 4 meter teruggesnoeid worden (overlange tak verwijderen). De snoei dient door een boomverzorger met kennis van zaken (ETW of vergelijkbaar) te worden uitgevoerd. Echter de werkruimte voor de bouw (steigers) is dan nog steeds op plekken beperkt. Met de aannemer moet bekeken worden welke ruimte voor opslag gebruikt gaat worden en welke ruimte er voor steigers maximaal benodigd is.

Omdat de inrit naar de parkeerkelder breder is uitgevoerd dan eerder zijn de mogelijkheden voor behoud van boom 255 zodanig verminderd dat behoud niet duurzaam is. Binnen 2 tot 2,5 m afstand van de boom is de betonnen zijwand gesitueerd van de inrit naar de parkeerkelder. Voor deze inritconstructie moet een grondkering worden aangebracht om de zijwanden te kunnen maken. Hiervoor is horizontaal en verticaal werkruimte nodig waarbij knelpunten ontstaan tot wortels (horizontaal) en boomkroon die enkele meters boven de toekomstige inrit hangt (verticaal). Uitgaande van een damwandconstructie of Berliner wand is snoei van enkele meters nodig om voldoende werkruimte te realiseren. Gezien het eenzijdige karakter van de kroon in combinatie met sterke snoei aan de goed ontwikkelde zijde van de kroon en het percentage te verwachten wortelschade is handhaven van deze boom geen duurzame optie.

De sloop van (nood)woningen waar het bouwvlak van gebouw A op valt moet gebeuren vanaf het grasveld en in geen geval vanaf de zijde van de boomstructuur.

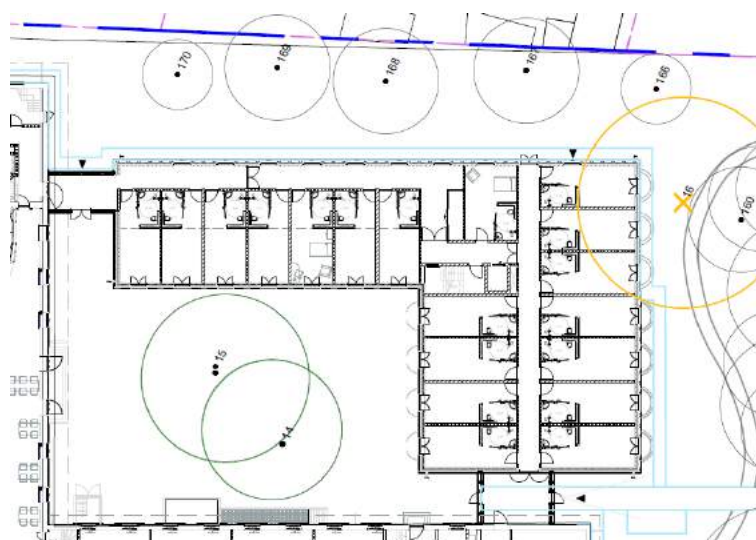
*Uitsnede situatie rondom bouwvlak C*

Voor de ontwikkeling van bouwvlak C zijn knelpunten te verwachten enerzijds vanwege verlies aan groeiplaats bij boom 16 en anderzijds vanuit praktische overwegingen voor de aannemer ten aanzien van boom 14 en 15. De rooilijn van deze nieuwbouw is vastgesteld in breed overleg met de Commissie Ruimtelijke Kwaliteit (CRK) waarbij de zomereik (nr. 16) niet behouden kan blijven. De groeiplaats vervalt voor circa 40% aan het bouwvlak. Verder is het voor de bouw nodig om nutsvoorzieningen aan te leggen, bouwterrein in te richten, en voldoende ruimte te hebben voor steigers, opslag, werkruimte en hijsbewegingen van kranen. Omdat de boszone (zone 1) behouden moet blijven blijft er weinig ruimte over. Aan de noordzijde van bouwvlak C staan enkele kleinere meelbessen die onvoldoende duurzaam zijn. De route daarnaartoe zou ofwel via de bestaande rijbaan moeten plaatsvinden of door de bosschage waardoor kap van enkele bomen nodig zou zijn.

In geval de bouwwijze zodanig wordt afgestemd op de boom dat inpassing door lichte snoei mogelijk is, is er in de toekomst periodieke snoei nodig om takken vrij te houden van de gevel. De kastanje is namelijk vrij laag vertakt. Voor de toekomst is verder noemenswaardig dat er een lichte aantasting van de kastanjabloedingsziekte is aangetroffen. Het verloop van deze bacterie is onvoorspelbaar maar de aantasting blijft tot nog toe beperkt.

Gelet op boom 14 en 15 is behoud slechts mogelijk wanneer voor deze bomen uitgebreide groeiplaatsverbetering en een intensief begeleidingstraject wordt opgestart. De verharding dient hiervoor verwijderd te worden en door pneumatisch injecteren en aanleg van een groot plantvak inclusief afscherming van dit plantvak door fysieke bouwhekken zijn risico's in te perken. Een nadere uitwerking is nodig om de exacte werkwijze met de aannemer te bespreken. De nieuwe bebouwing komt vrijwel tegen de kroonprojectie aan. Rigoureuze snoei is niet wenselijk bij deze boom, gezien de smalle opgaande vorm van de boom zal snoei het boombeeld drastisch doen afnemen. Dit kan ook zijn weerslag hebben op de toekomstverwachting van de boom.

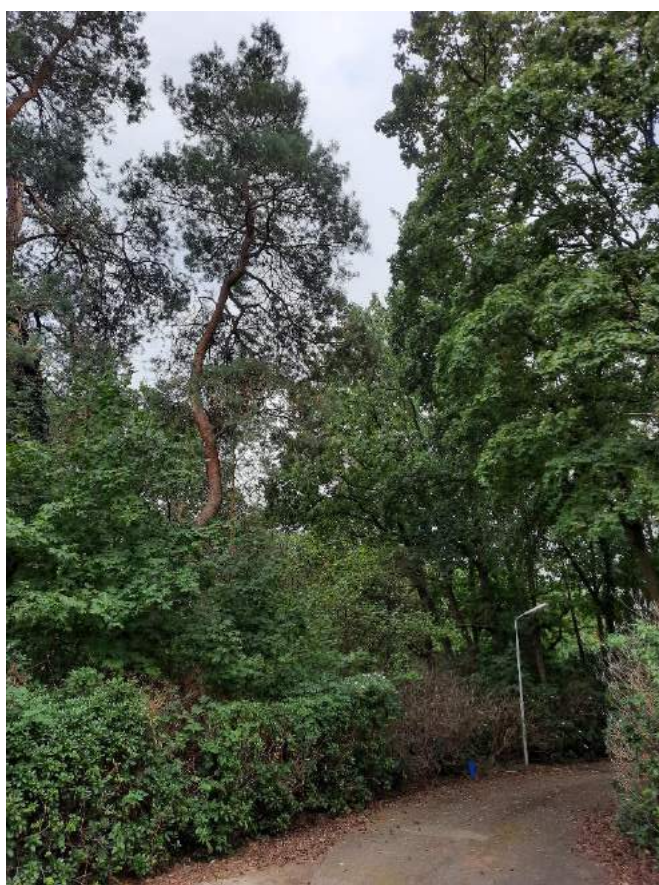
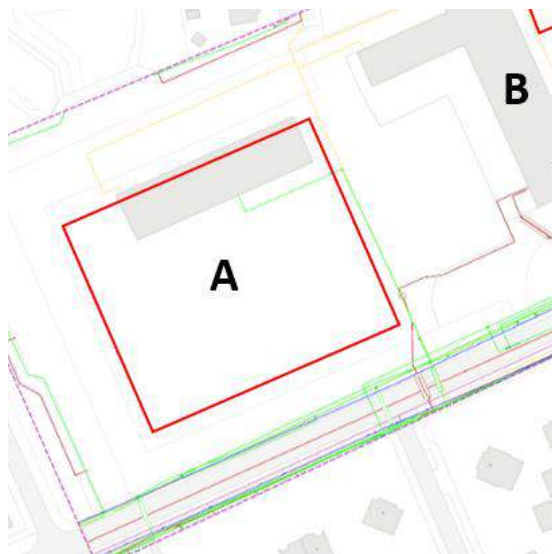
*Zuidelijke entree naar binnenterrein. Langs de rijbaan staan enkele waardevolle grove dennen die zeer karakteristiek zijn qua kroonvorm*

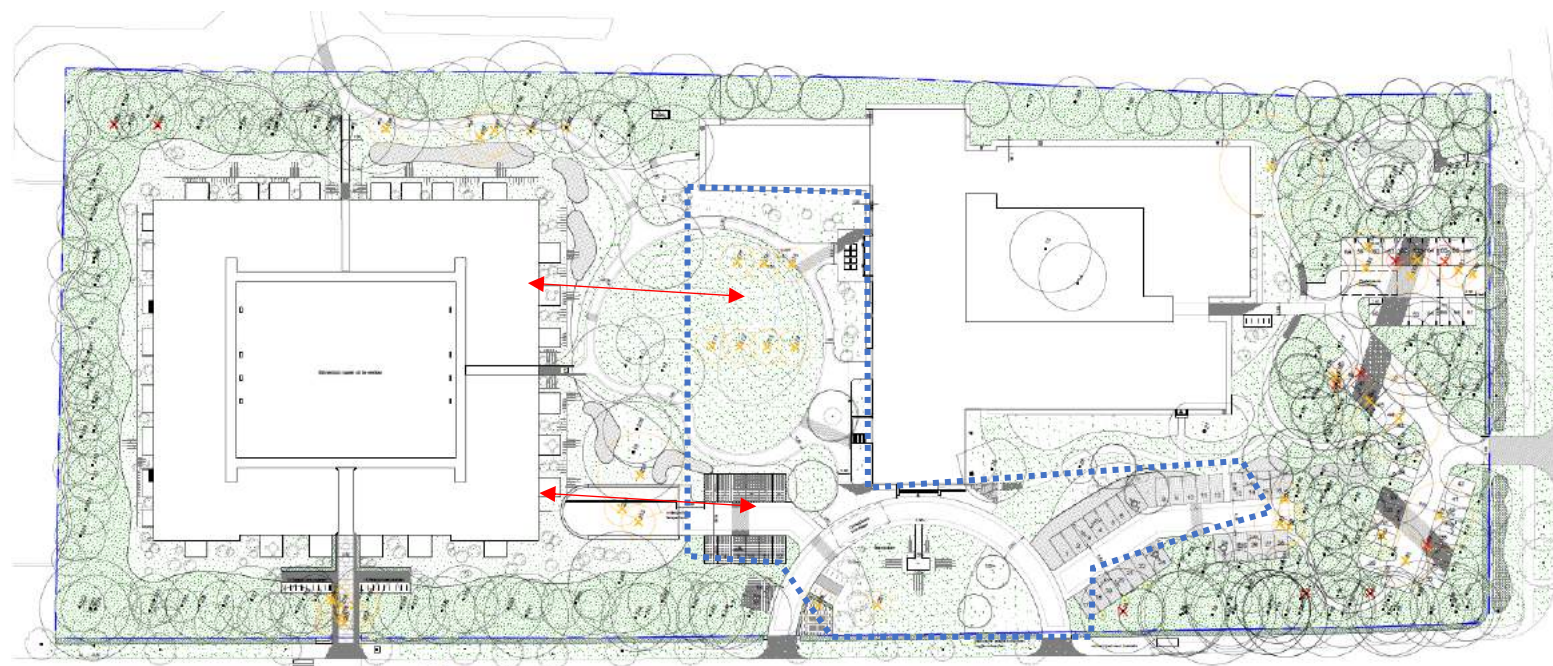
Opslag van materialen en keten evenals parkeren kan uitsluitend plaatsvinden in de aangegeven zone met blauwe stippellijn en rijbewegingen via de rode pijlen (voor zover deze zones niet bebouwd worden).

Visualisatie op VO van voorgestelde ruimtegebruik op hoofdlijnen om risico's op schade te beperken

In de praktijk is het raadzaam om in het contract voor de aannemer een 'prikkel' op te nemen om de kwetsbare boomzone niet te betreden om te voorkomen dat er in het werk toch schade optreden. Dit kan ondermeer door het instellen van een toezichthouder bomen en/of het in rekening brengen van een geldbedrag bij schade aan stam, wortels en kroon. Dergelijke prikkels moeten daarbij aanmoedigen tot het ontzien van waardevolle maar ook kwetsbare boomzones. Afstemming over de bouwplaatsinrichting en behoud van (waardevolle) bomen is een essentiële stap om de aannemer alert te maken op de risico's bij het 'bouwen nabij bomen'.

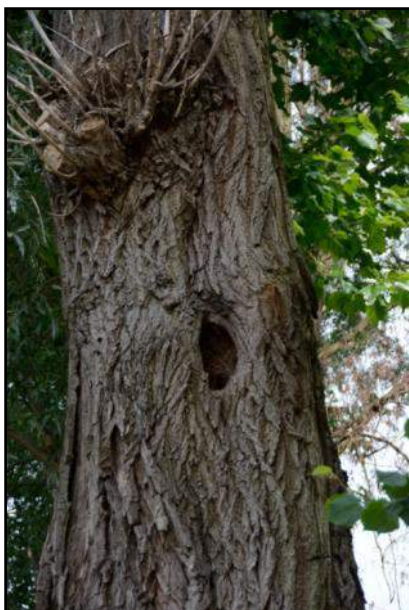
*Holte in stam*

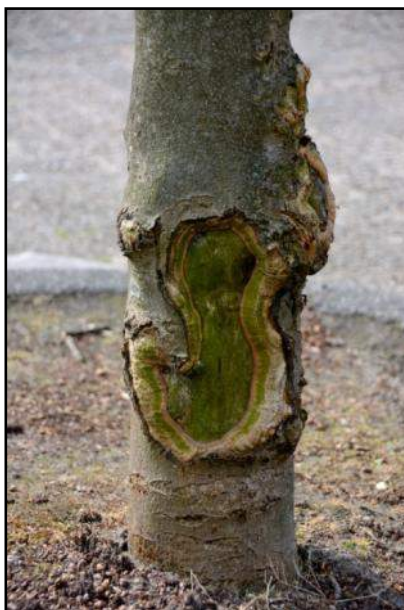
*Mechanische schade*
