# Boom Effect Analyse

## Rademakerstraat 20-28, Soesterberg

Project: Boom Effect Analyse Rademakerstraat 20-28 Soesterberg

Datum: 18-03-2021

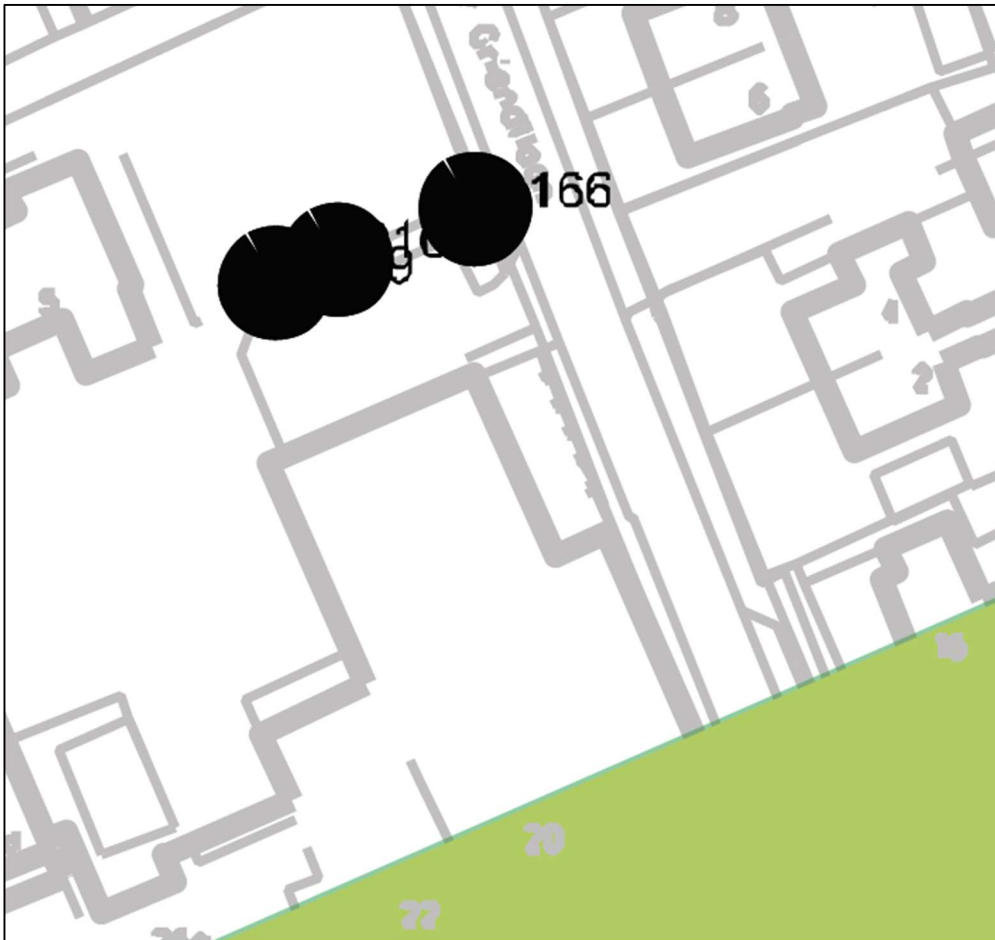
Van de 4 lindes langs de oprit van Bakkeneslaan 5 zijn er 3 bomen als monumentaal aangemerkt. Dit zijn de boomnummers 8, 9 en 10. Deze bomen vallen verder buiten de invloed van de ontwikkelingen.

**Afbeelding 3:** De 3 monumentale lindes. Bron: Bomenkaart gemeente Soest. Op de kaart staat de boomnummering van de gemeente zelf.
