ADVIES BOMEN MOLENSCHOT SOEST

VAZET

BTL Bomendienst

Datum : 9 maart 2017
Kenmerk : 17.0029

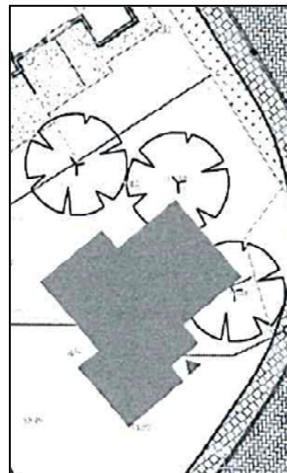
Twee van deze bomen staan met de huidige kroonprojectie binnen de gevel van een te realiseren woning.

Afbeelding:
**Twee bomen in conflict met
bebouwing**
