## INVENTARISATIERAPPORTAGE

### Boominventarisatie plangebied Cohenlaan

### Utrecht

Rapportnummer: 180226  
Datum: 06-04-2018  
Onderzoeker: K. Corbet (msc)

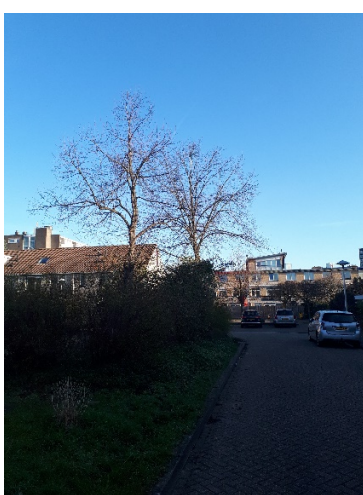
Foto 13: Boom b.33

| BoomID | Boomsoort | Stamdiameter | Boomhoogte | Kroondiameter | Conditie | Kwaliteit | Toekomstverwachting | scheefstand | inrot | dood_hout | plakoksel | onevenredige kroon | Opmerkingen |
|---|---|---|---|---|---|---|---|---|---|---|---|---|---|
| b.33 | Robinia pseudoacacia | 11 | 9-12 m | 6 | Goed | Goed | Goed | | | | | | meerstammig |
