## BOMEN EFFECT ANALYSE

**Bomenparagraaf Johan**

**Wagenaarkade 1-10 Bis,**

Rapportnummer: 180689

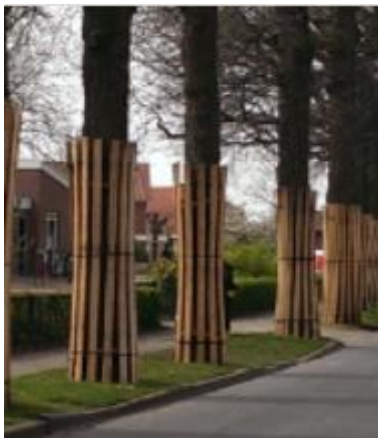
Foto 7: Voorbeeld stambescherming

Deze maatregel is geadviseerd voor bomen waarbij een verhoogd risico is op stamschade, als gevolg van aanstoten door machines en materieel tijdens uitvoering van de werkzaamheden. Stambescherming moet bestaan uit verticaal aangebrachte latten, onderling op meerdere plaatsen met elkaar verbonden, om de stam. Minimale latlengte: 4m. tussen de latten en stam afstandhouders plaatsen zodat er een dempende werking is tussen de latten en schors van de stam zoals onderstaand is weergegeven.
