Ecologisch onderzoek aan de Da Costastraat 11 te Veenendaal

Opsteller: Ecologisch adviesbureau Eceau
Ing. T.J.P. den Otter
Datum: 4 juni 2021
Kenmerk: GHO-1QS210120-B

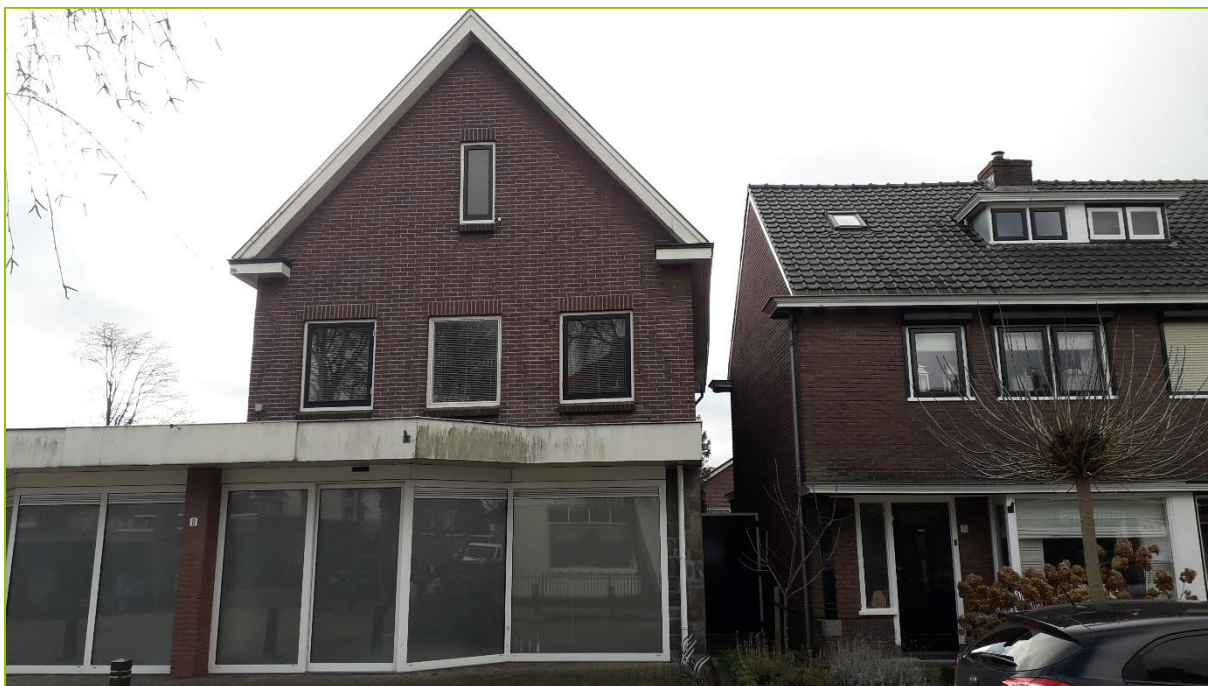
Het projectgebied betreft een voormalige slagerij, winkel en woning aan de Da Costastraat 11 te Veenendaal

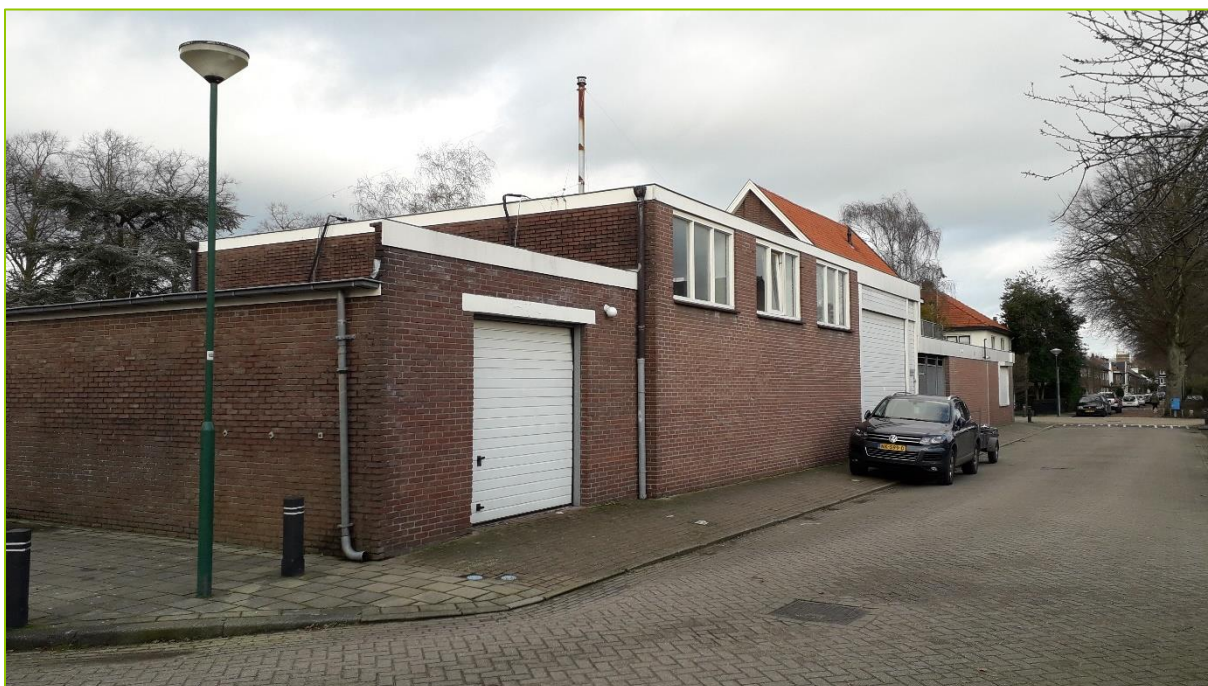
Het volledige perceel is bebouwd. Aan de zuidzijde bevindt zich de slagerij.

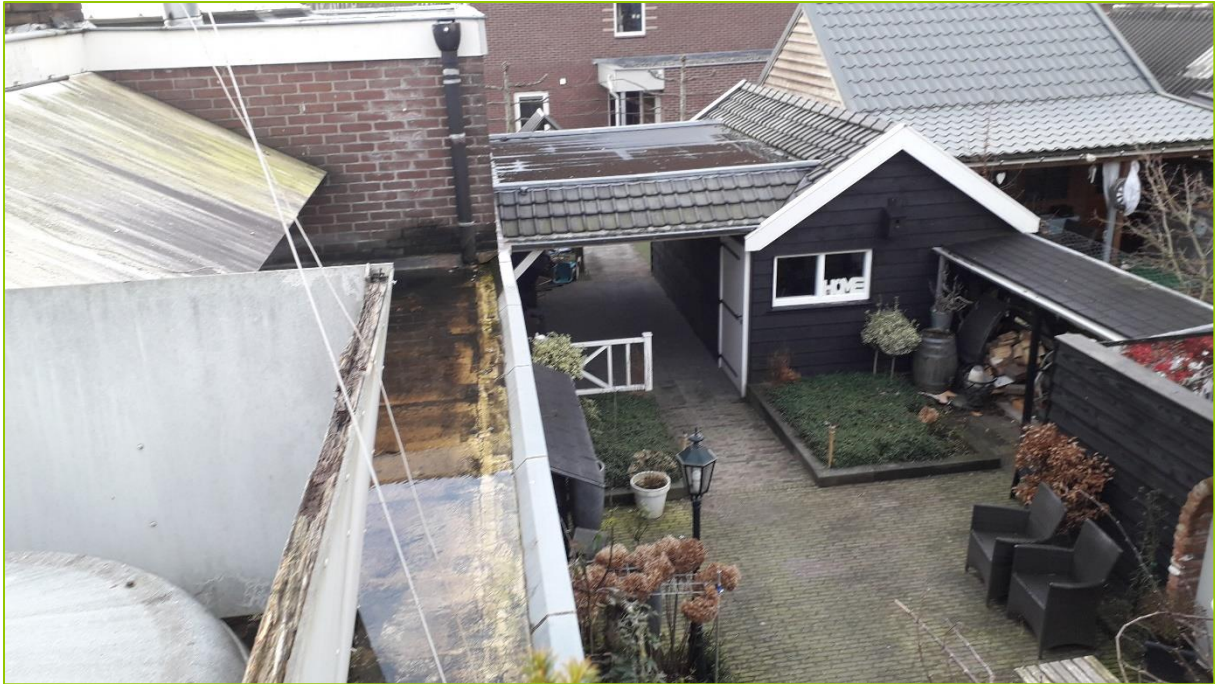
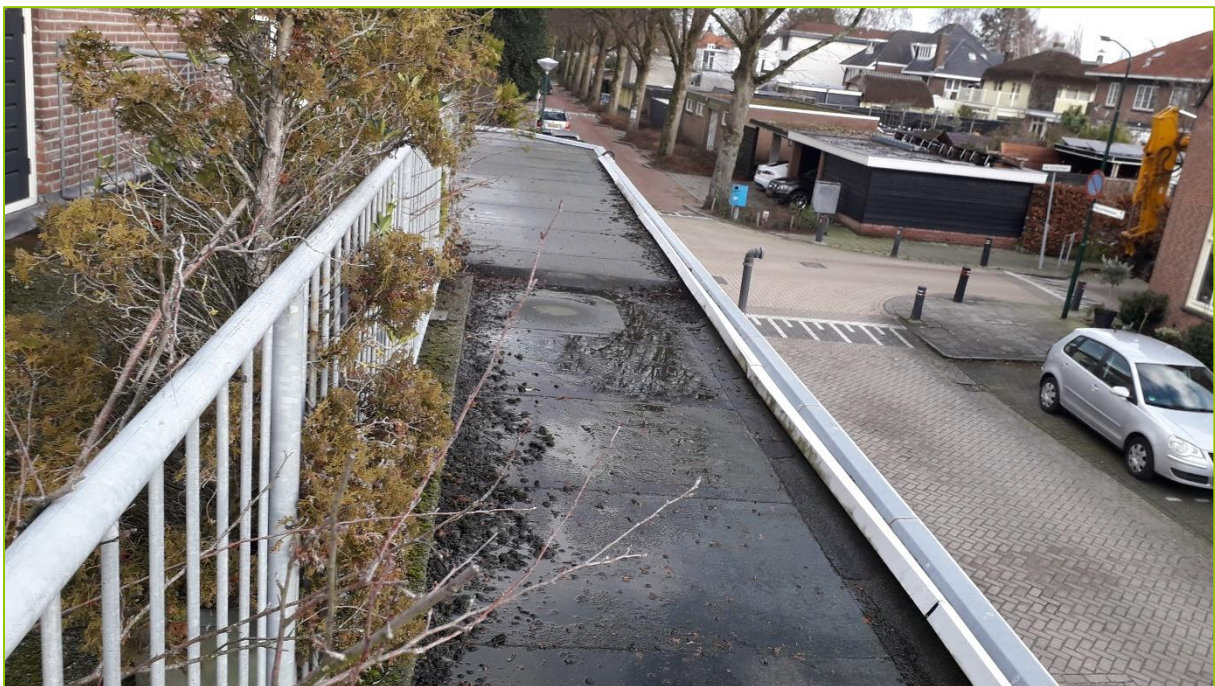
Aanvullend op de goede toegankelijkheid rondom de bebouwing konden dankzij het platte dak alle dakranden intensief geïnspecteerd worden

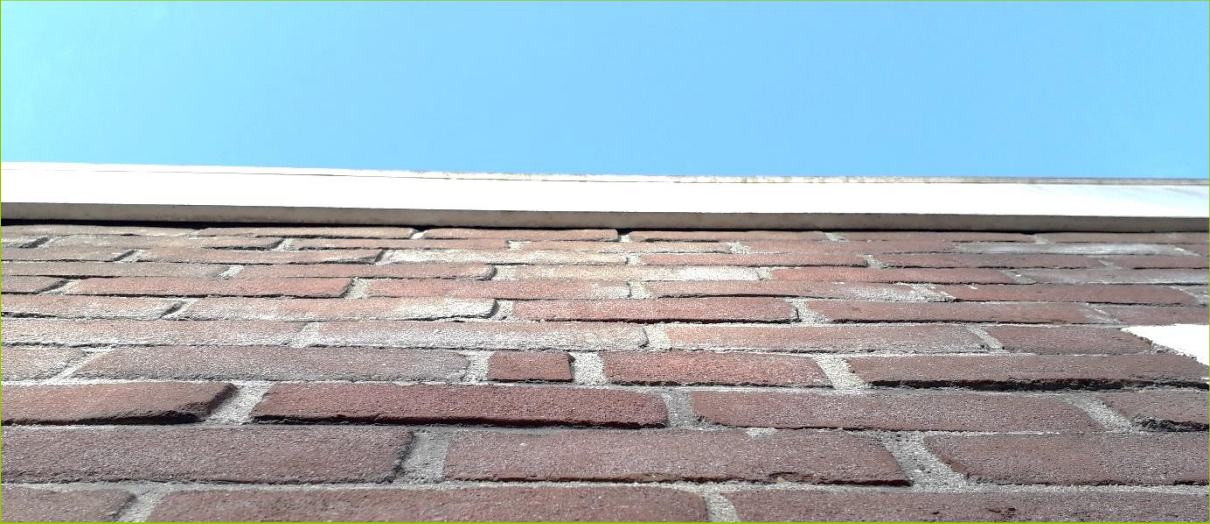
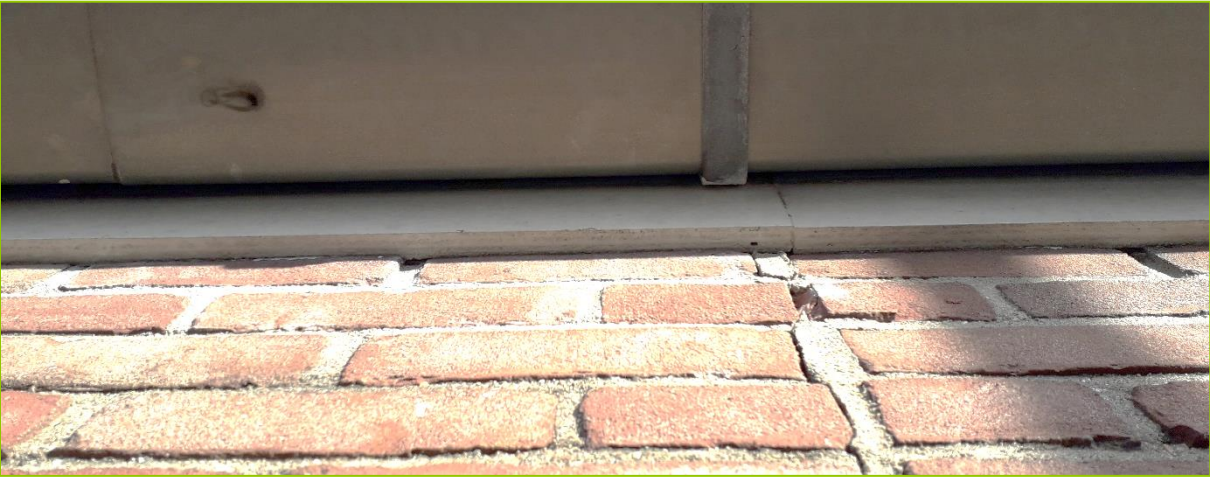
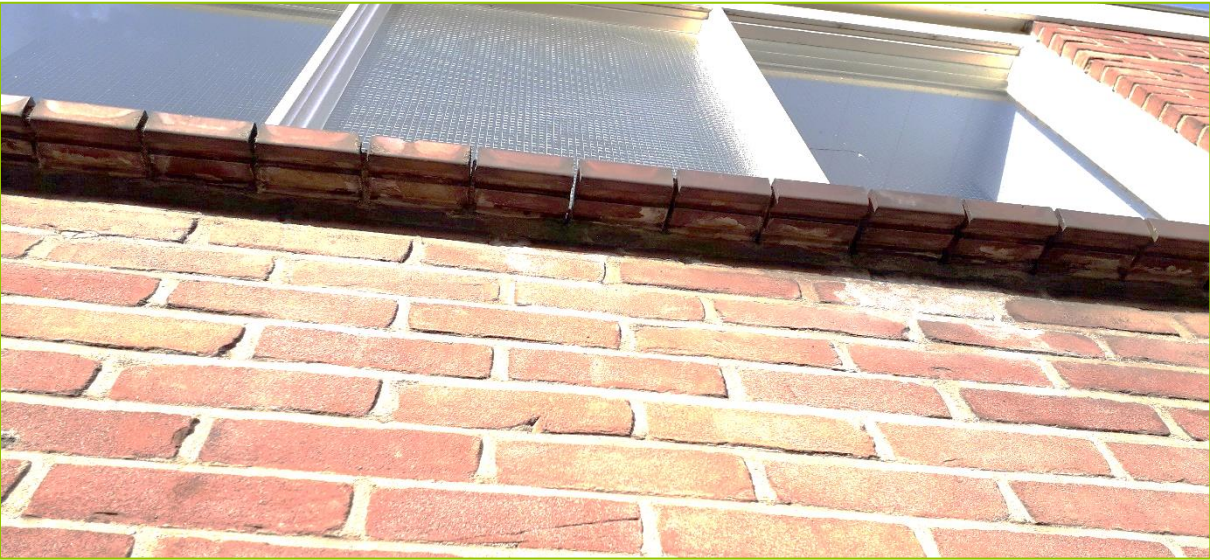
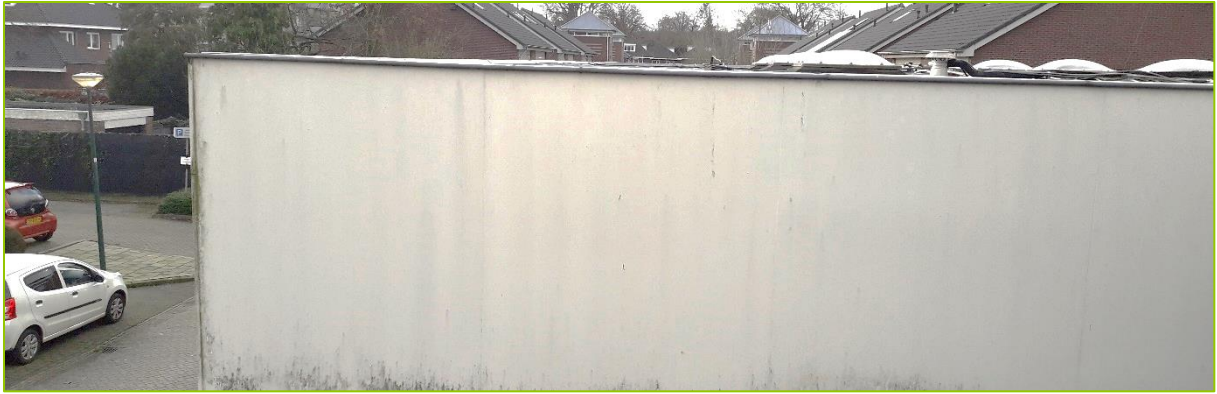
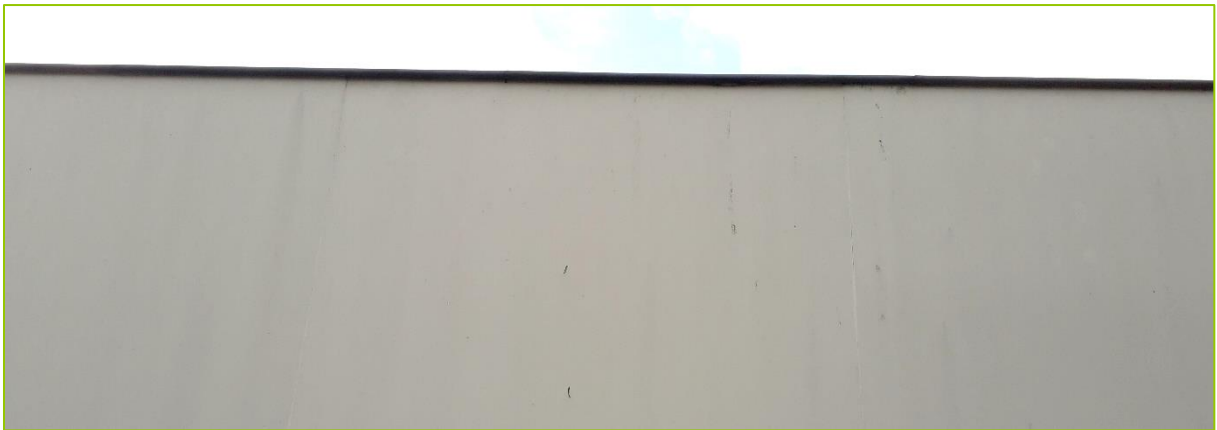
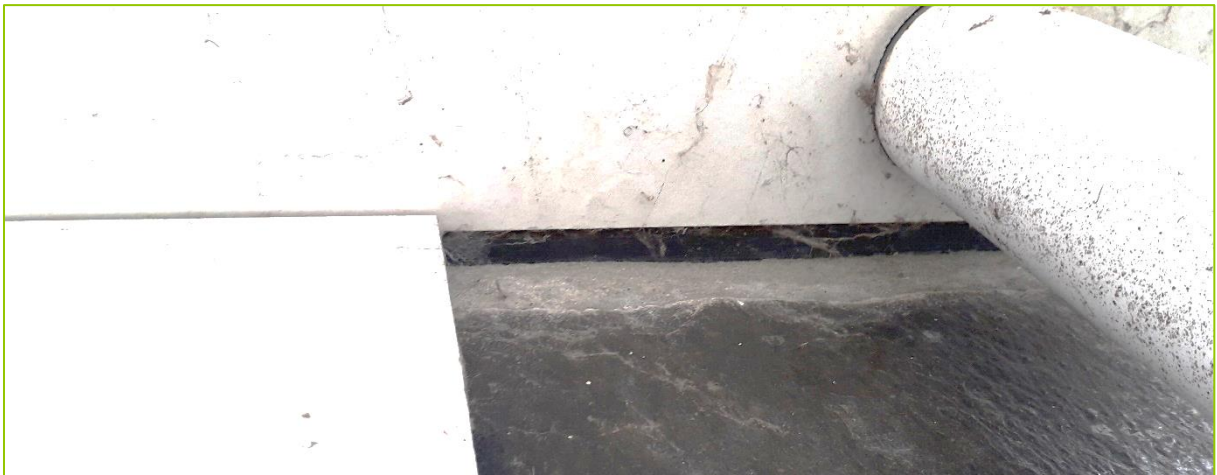
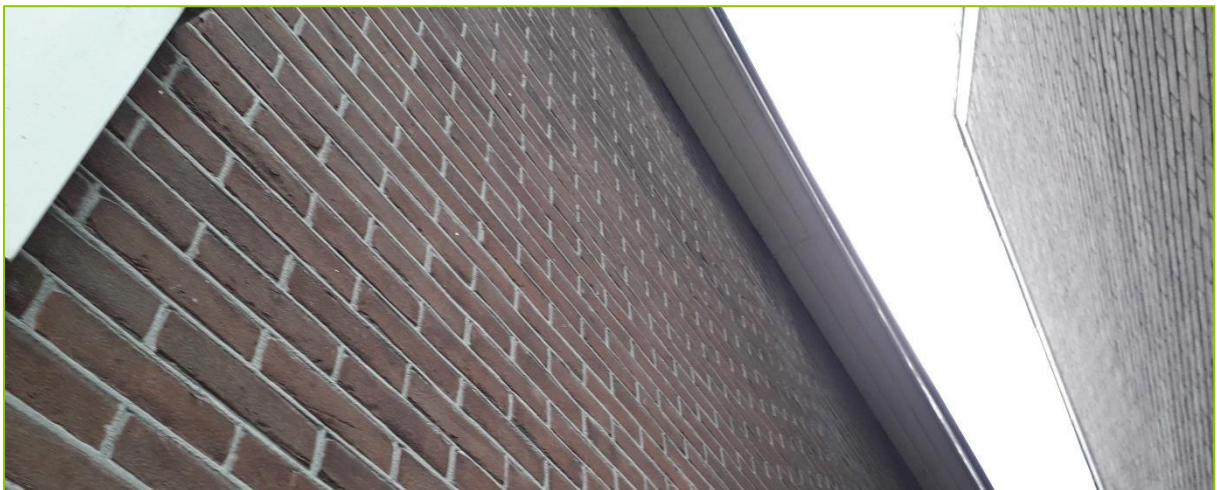
De navolgende foto's weergeven details van de bebouwing waaruit blijkt dat er geen openingen aanwezig zijn die potentie bieden voor vleermuizen of andere gebouwbewonende soorten

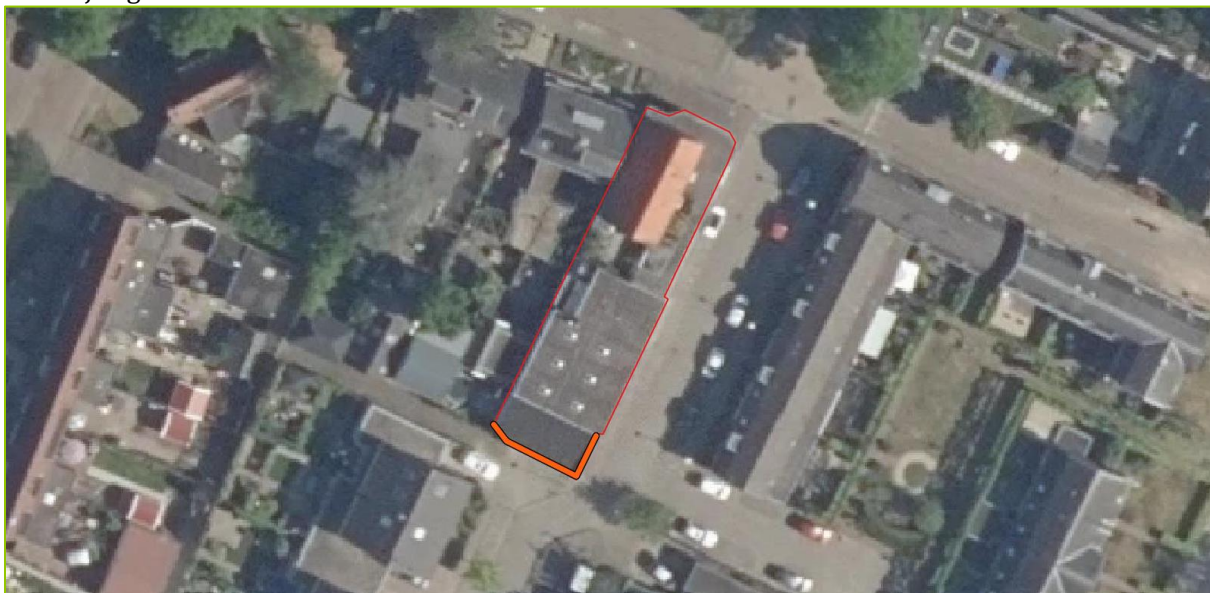
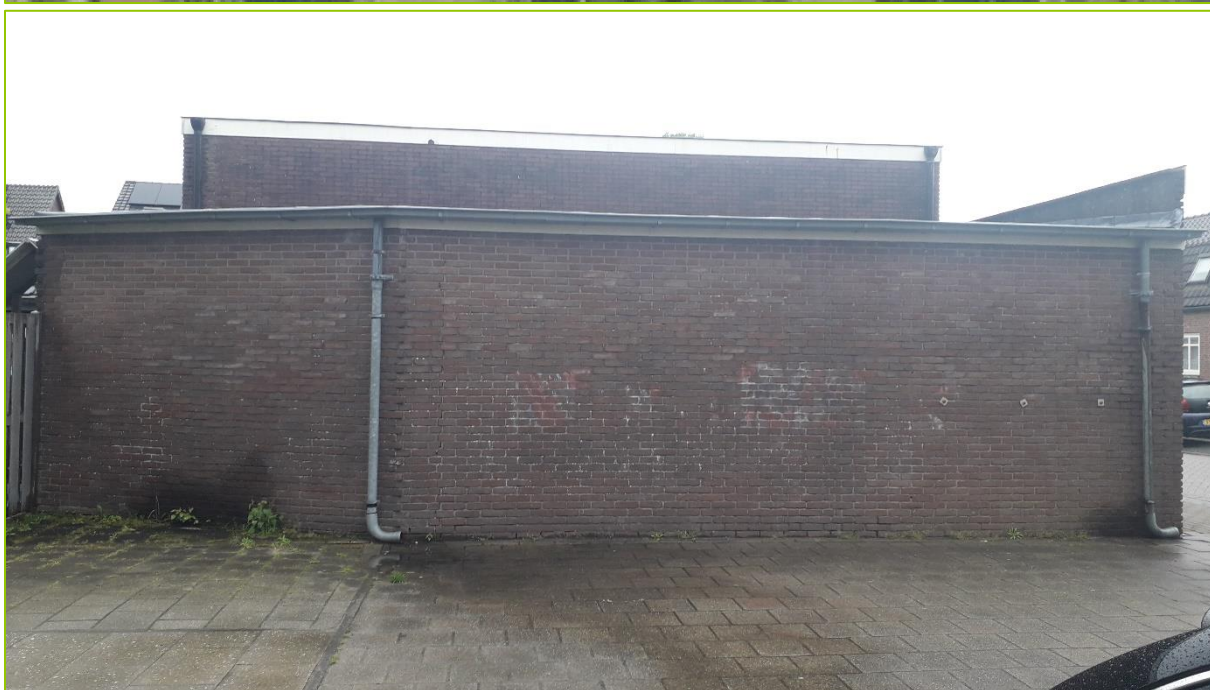
Zuidelijke gevel:

De zuidelijke gevel betreft een gemetselde steense muur zonder spouw met een plat bitumen dak. Tussen de dakgoot en de gevel is een houten afwerking aanwezig.

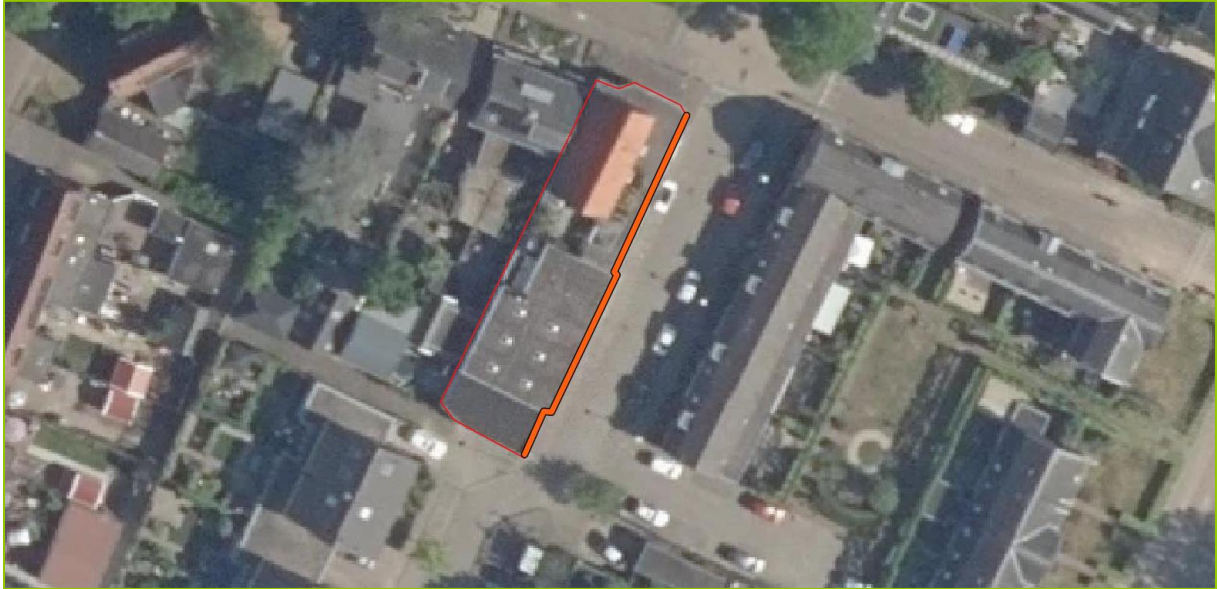
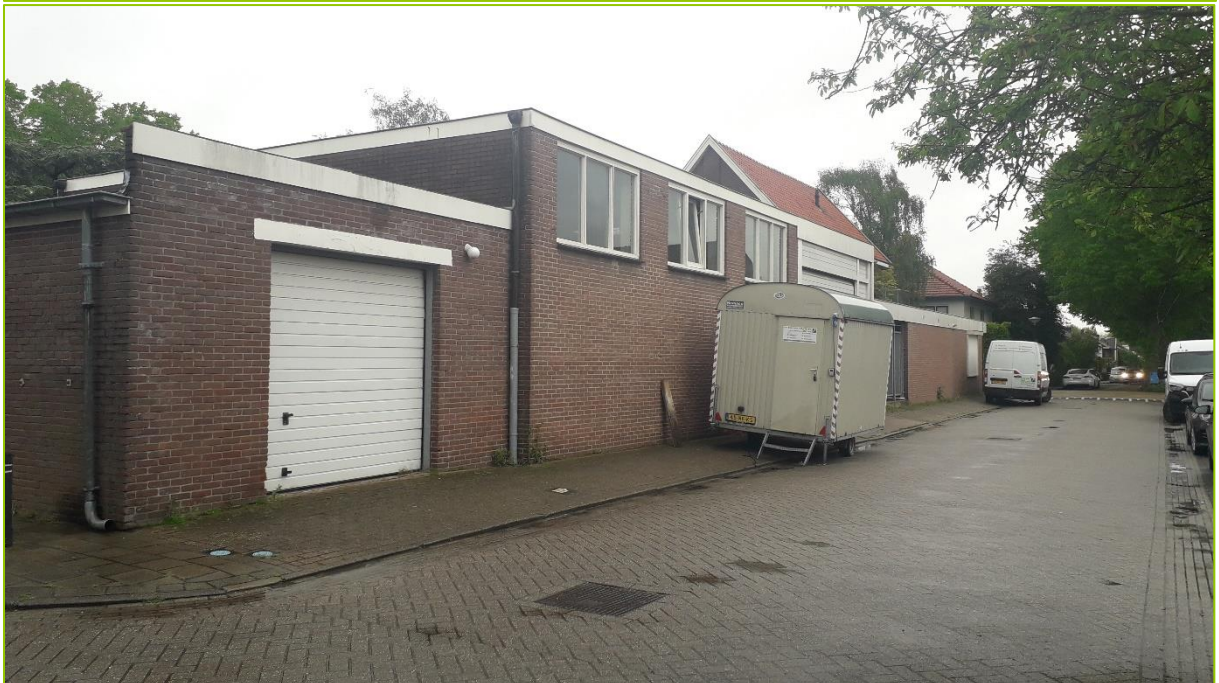
Oostelijke gevel:

De oostelijke gevel is eveneens opgetrokken uit metselstenen en bestaat uit een enkele laag. Er is geen spouw aanwezig. Alle delen zijn voorzien van platte bitumen daken met een dakrandafwerking van houten latten en aluminium daklijsten. Centraal in de deze gevel is een hek aanwezig en een roldeur.

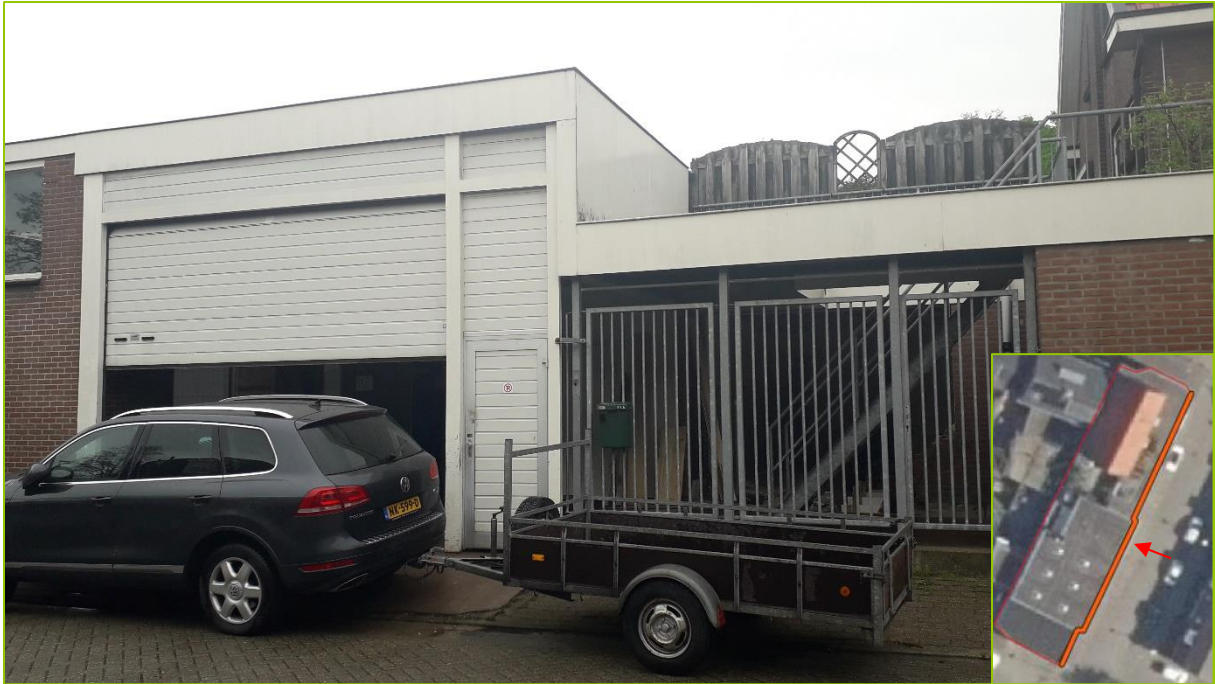
Centraal in de oostelijke gevel zijn een roldeur en een metalen poort aanwezig. De achterliggende ruimte is geheel open en biedt doorgang tot het dakterras.

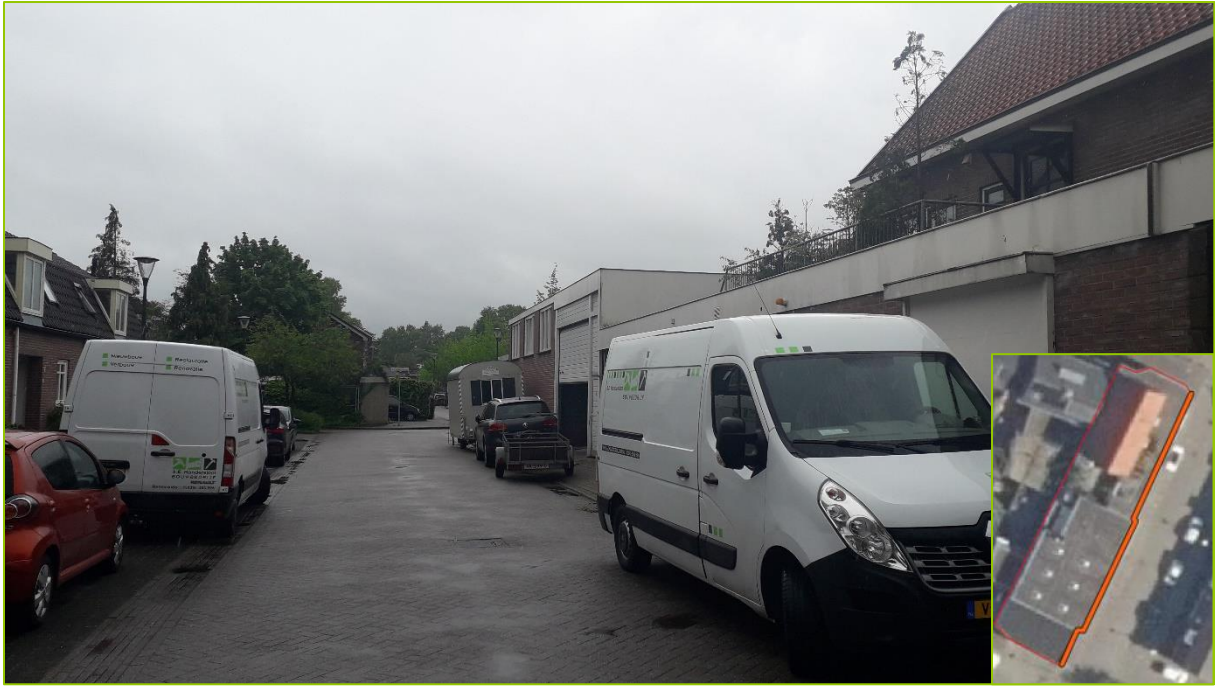
Noordelijk aanzicht van de oostelijke gevel

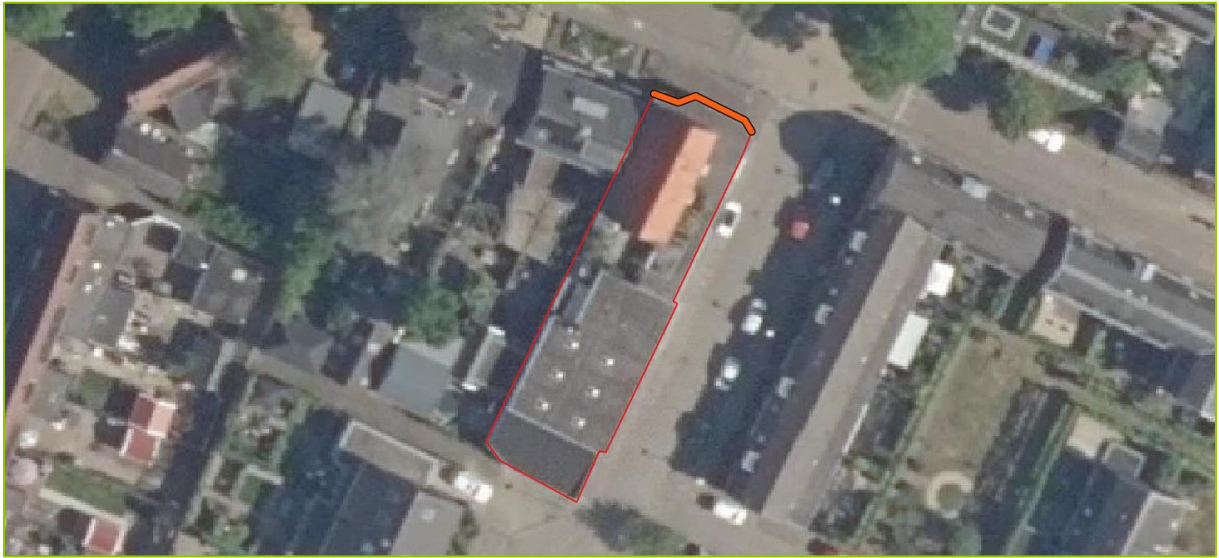
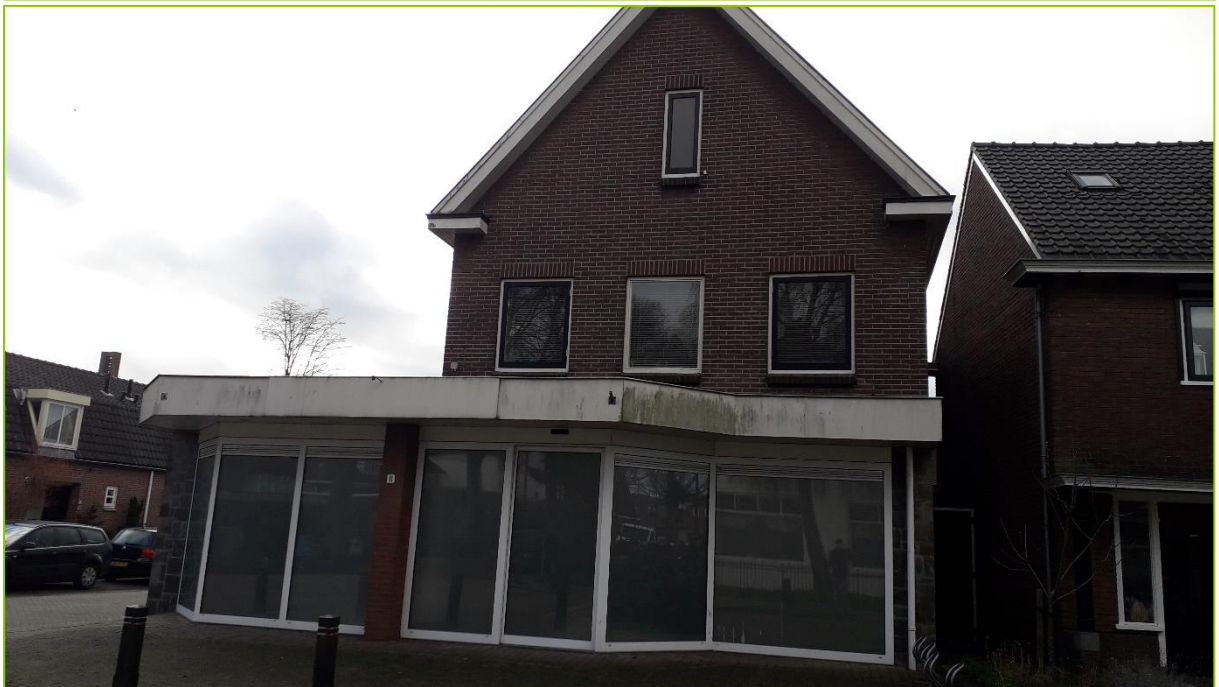
Noordelijke gevel:

De noordelijke gevel bestaat vrijwel geheel uit kozijnen en een overstek. De overstek is afgewerkt met een aluminium daklijst en trespa-platen.

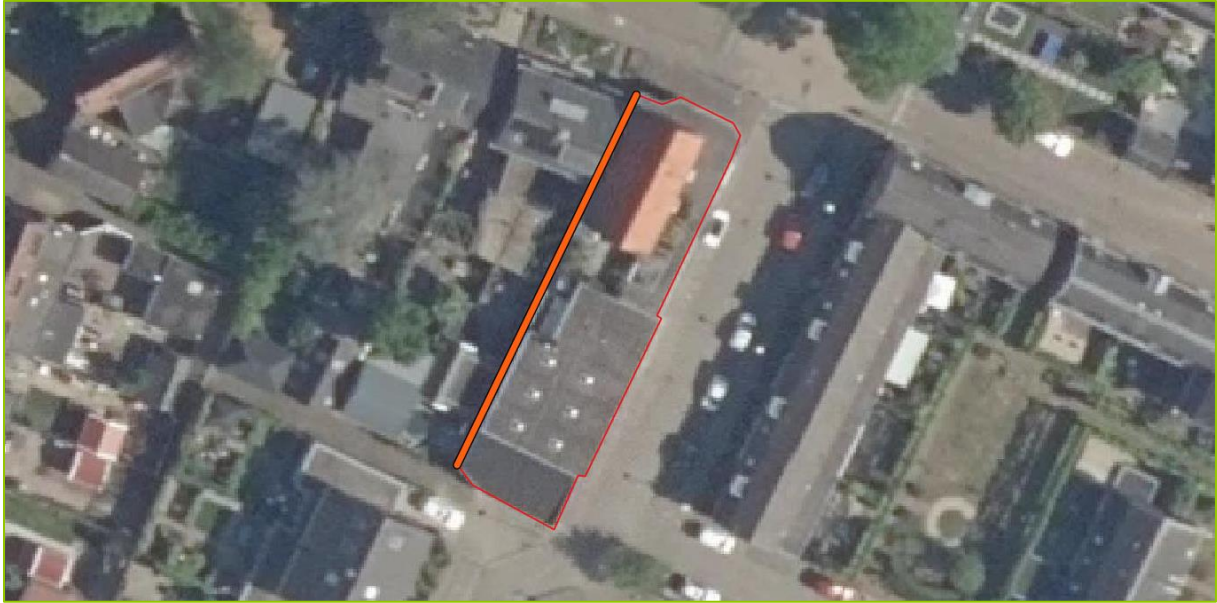
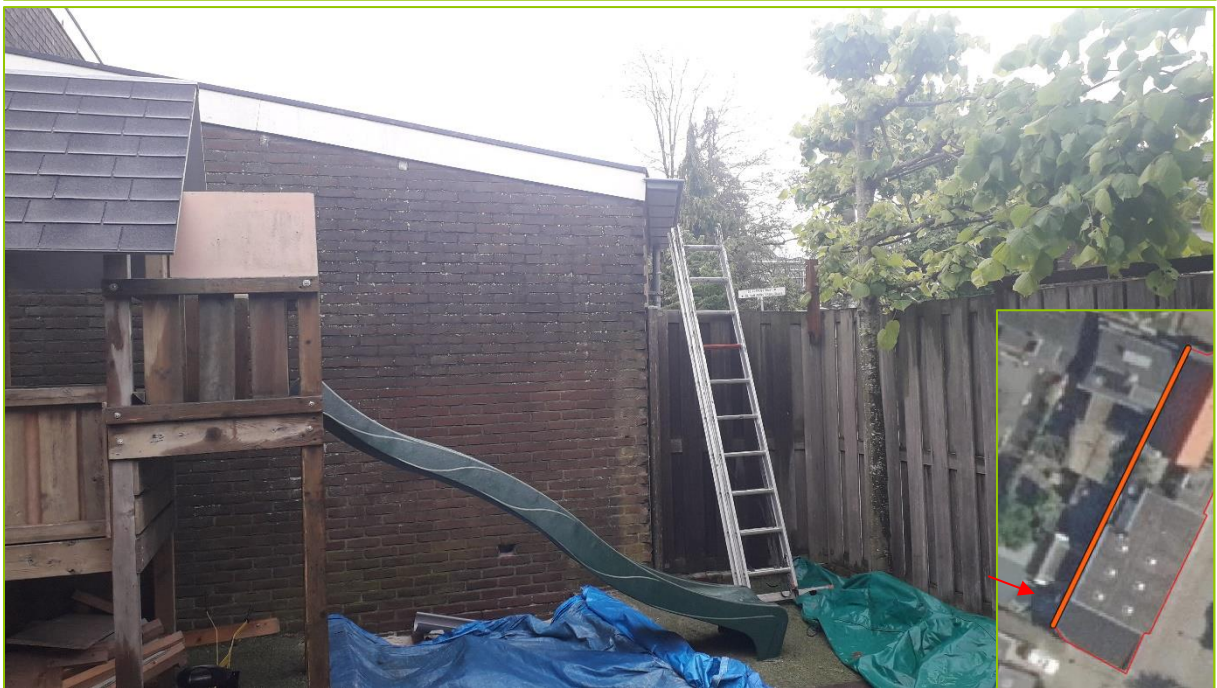
Westelijke gevel:

Aan de westzijde zijn veel belemmeringen en obstructies aanwezig waardoor op veel plaatsen geen geschikte aanliegroutes aanwezig zijn, bovendien zijn geen openingen aangetroffen.

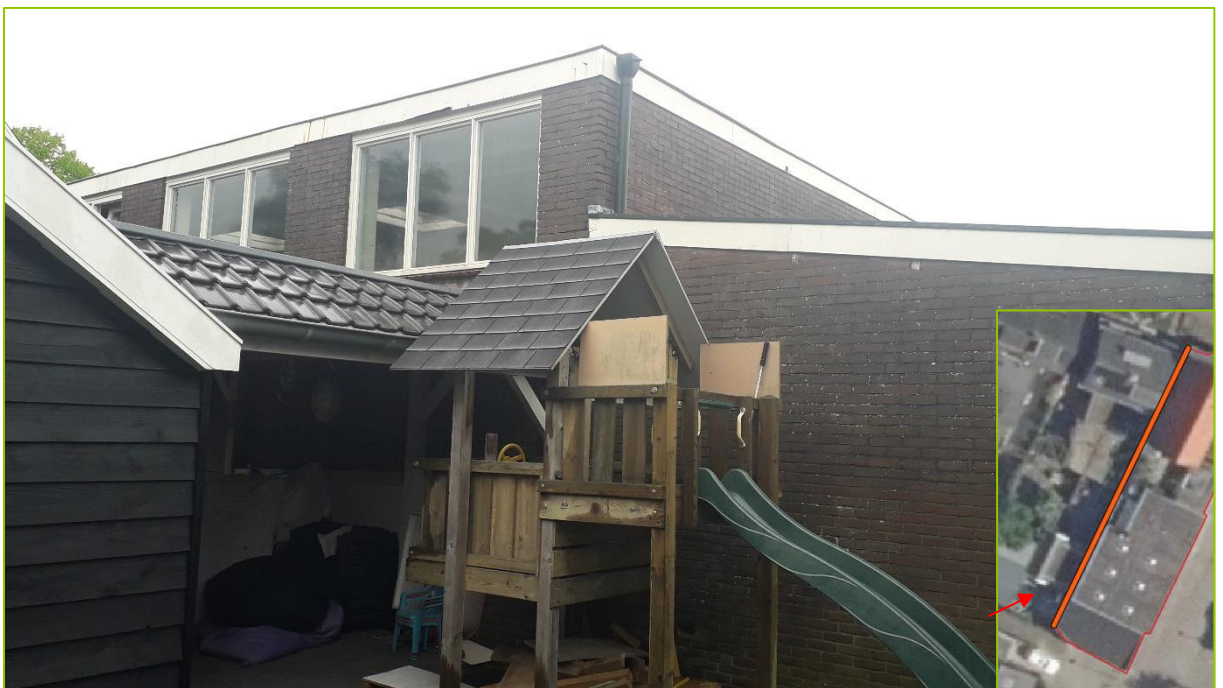
De westelijke gevel bestaat eveneens uit steense muren zonder spouw en een bitumen plat dak met aluminium daklijsten en een houten afwerking.

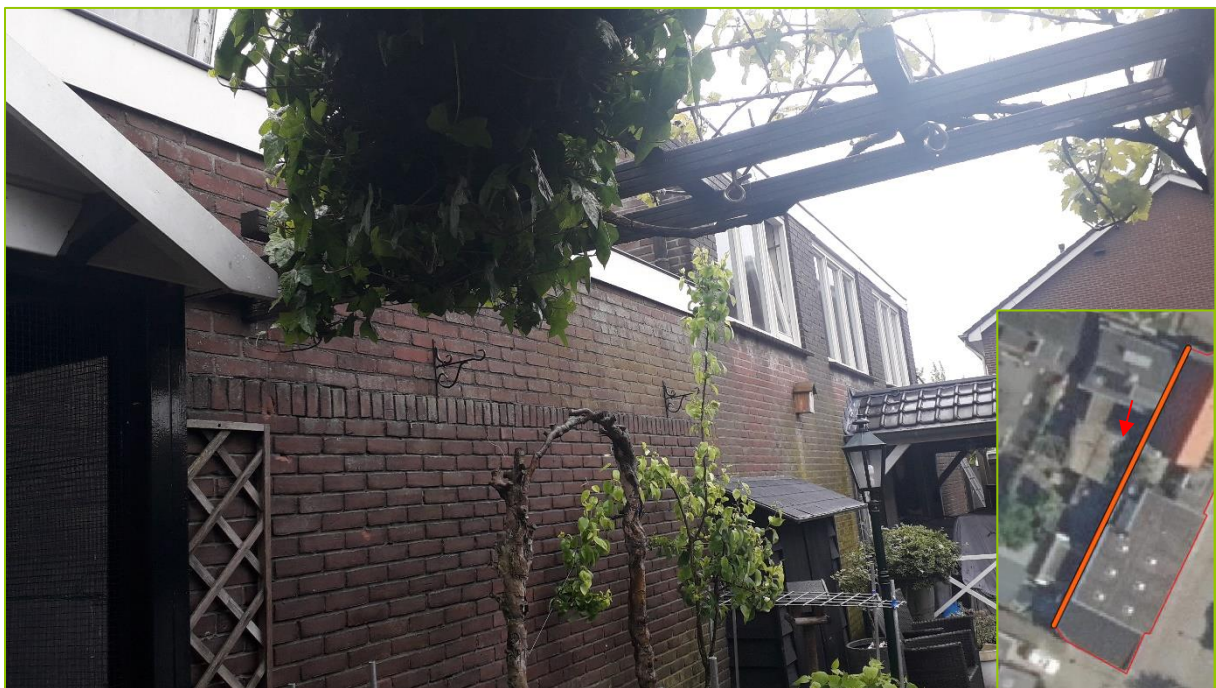
Ook verder in het noorden is goed te zien dat er veel belemmeringen zijn aan de westelijke zijde van het gebouw.
