REF.: B19.7417/Brfrpp-01/MH
DATUM, 27 juni 2019

Onderwerp: Rapportage historisch vooronderzoek en locatiebezoek (NEN 5725) en onderzoeksopzet met kostenopgave diverse onderzoeken, Industrielaan 2-10 te Veenendaal

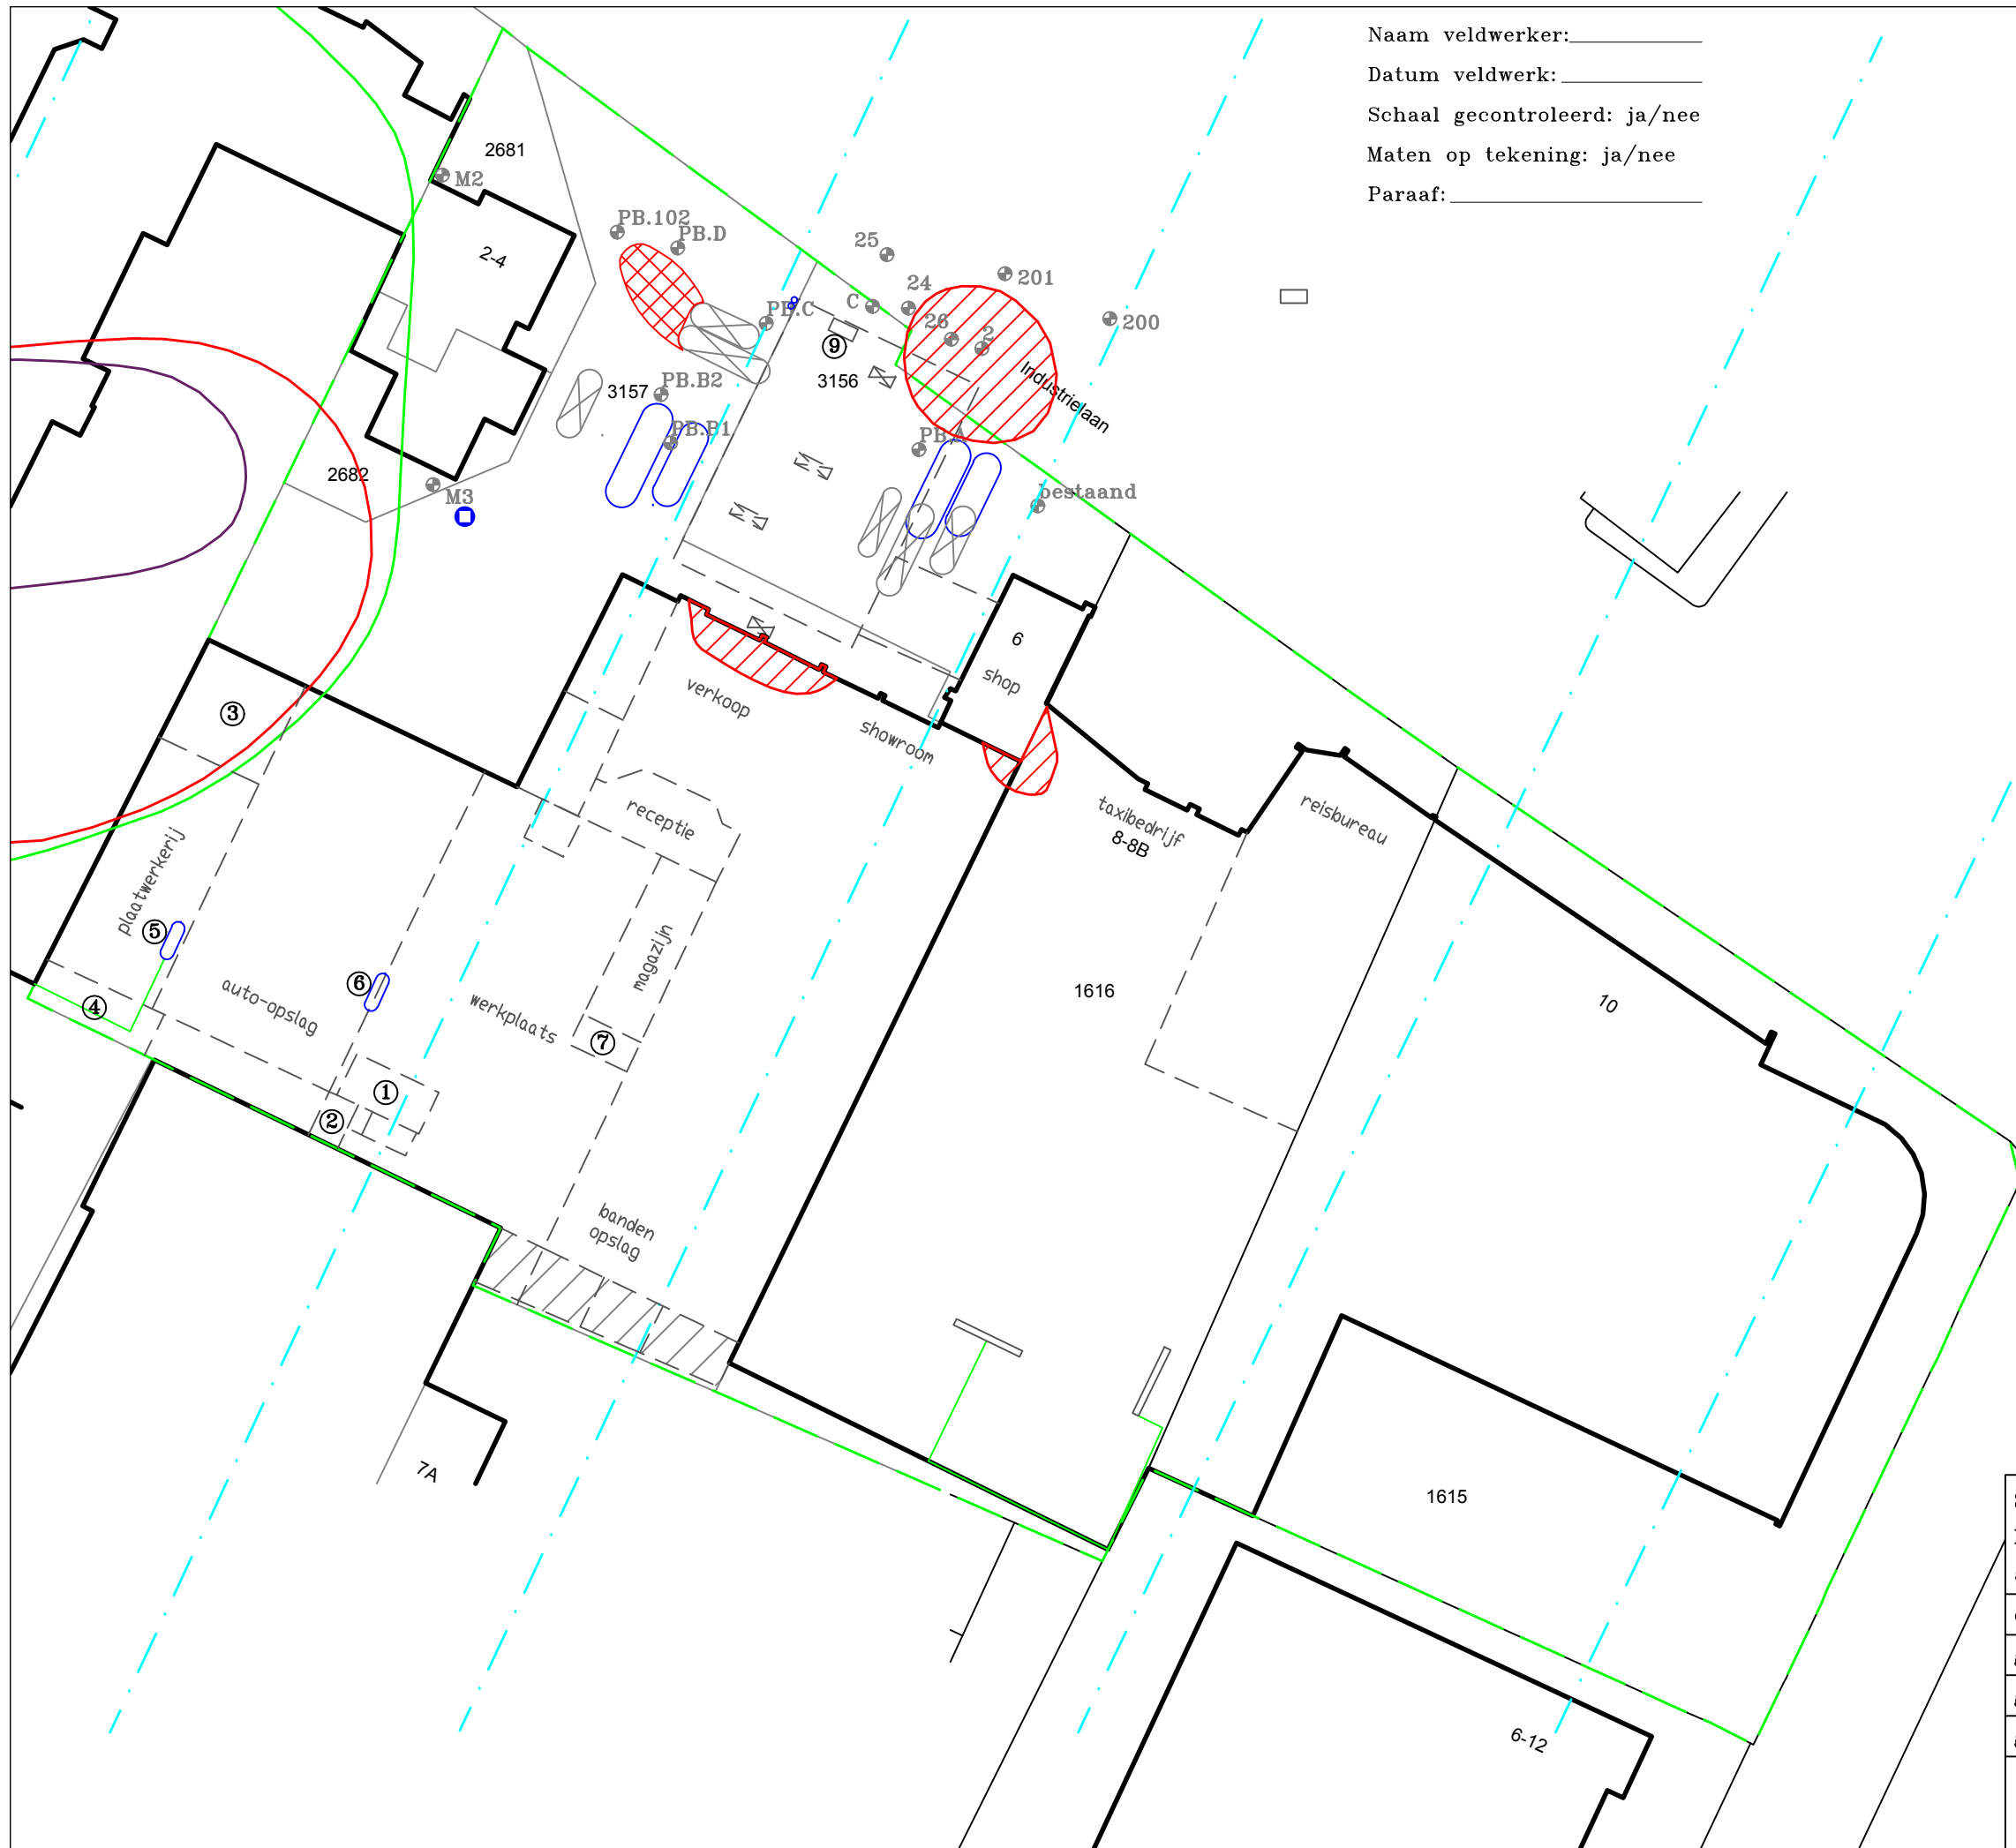
get. MH	d.d. 11-06-'19	voorafgaand projectnr.	
gew.	d.d.	Schaal 1 : 500	formaat A3
gez. HD	d.d. 11-06-'19	projectnr.B19.7417	bijlage 2

Situatieschets met boringen en peilbuizen behorend bij het verkennend bodemonderzoek voor de locatie gelegen aan de Industrielaan 2-10 te Veenendaal

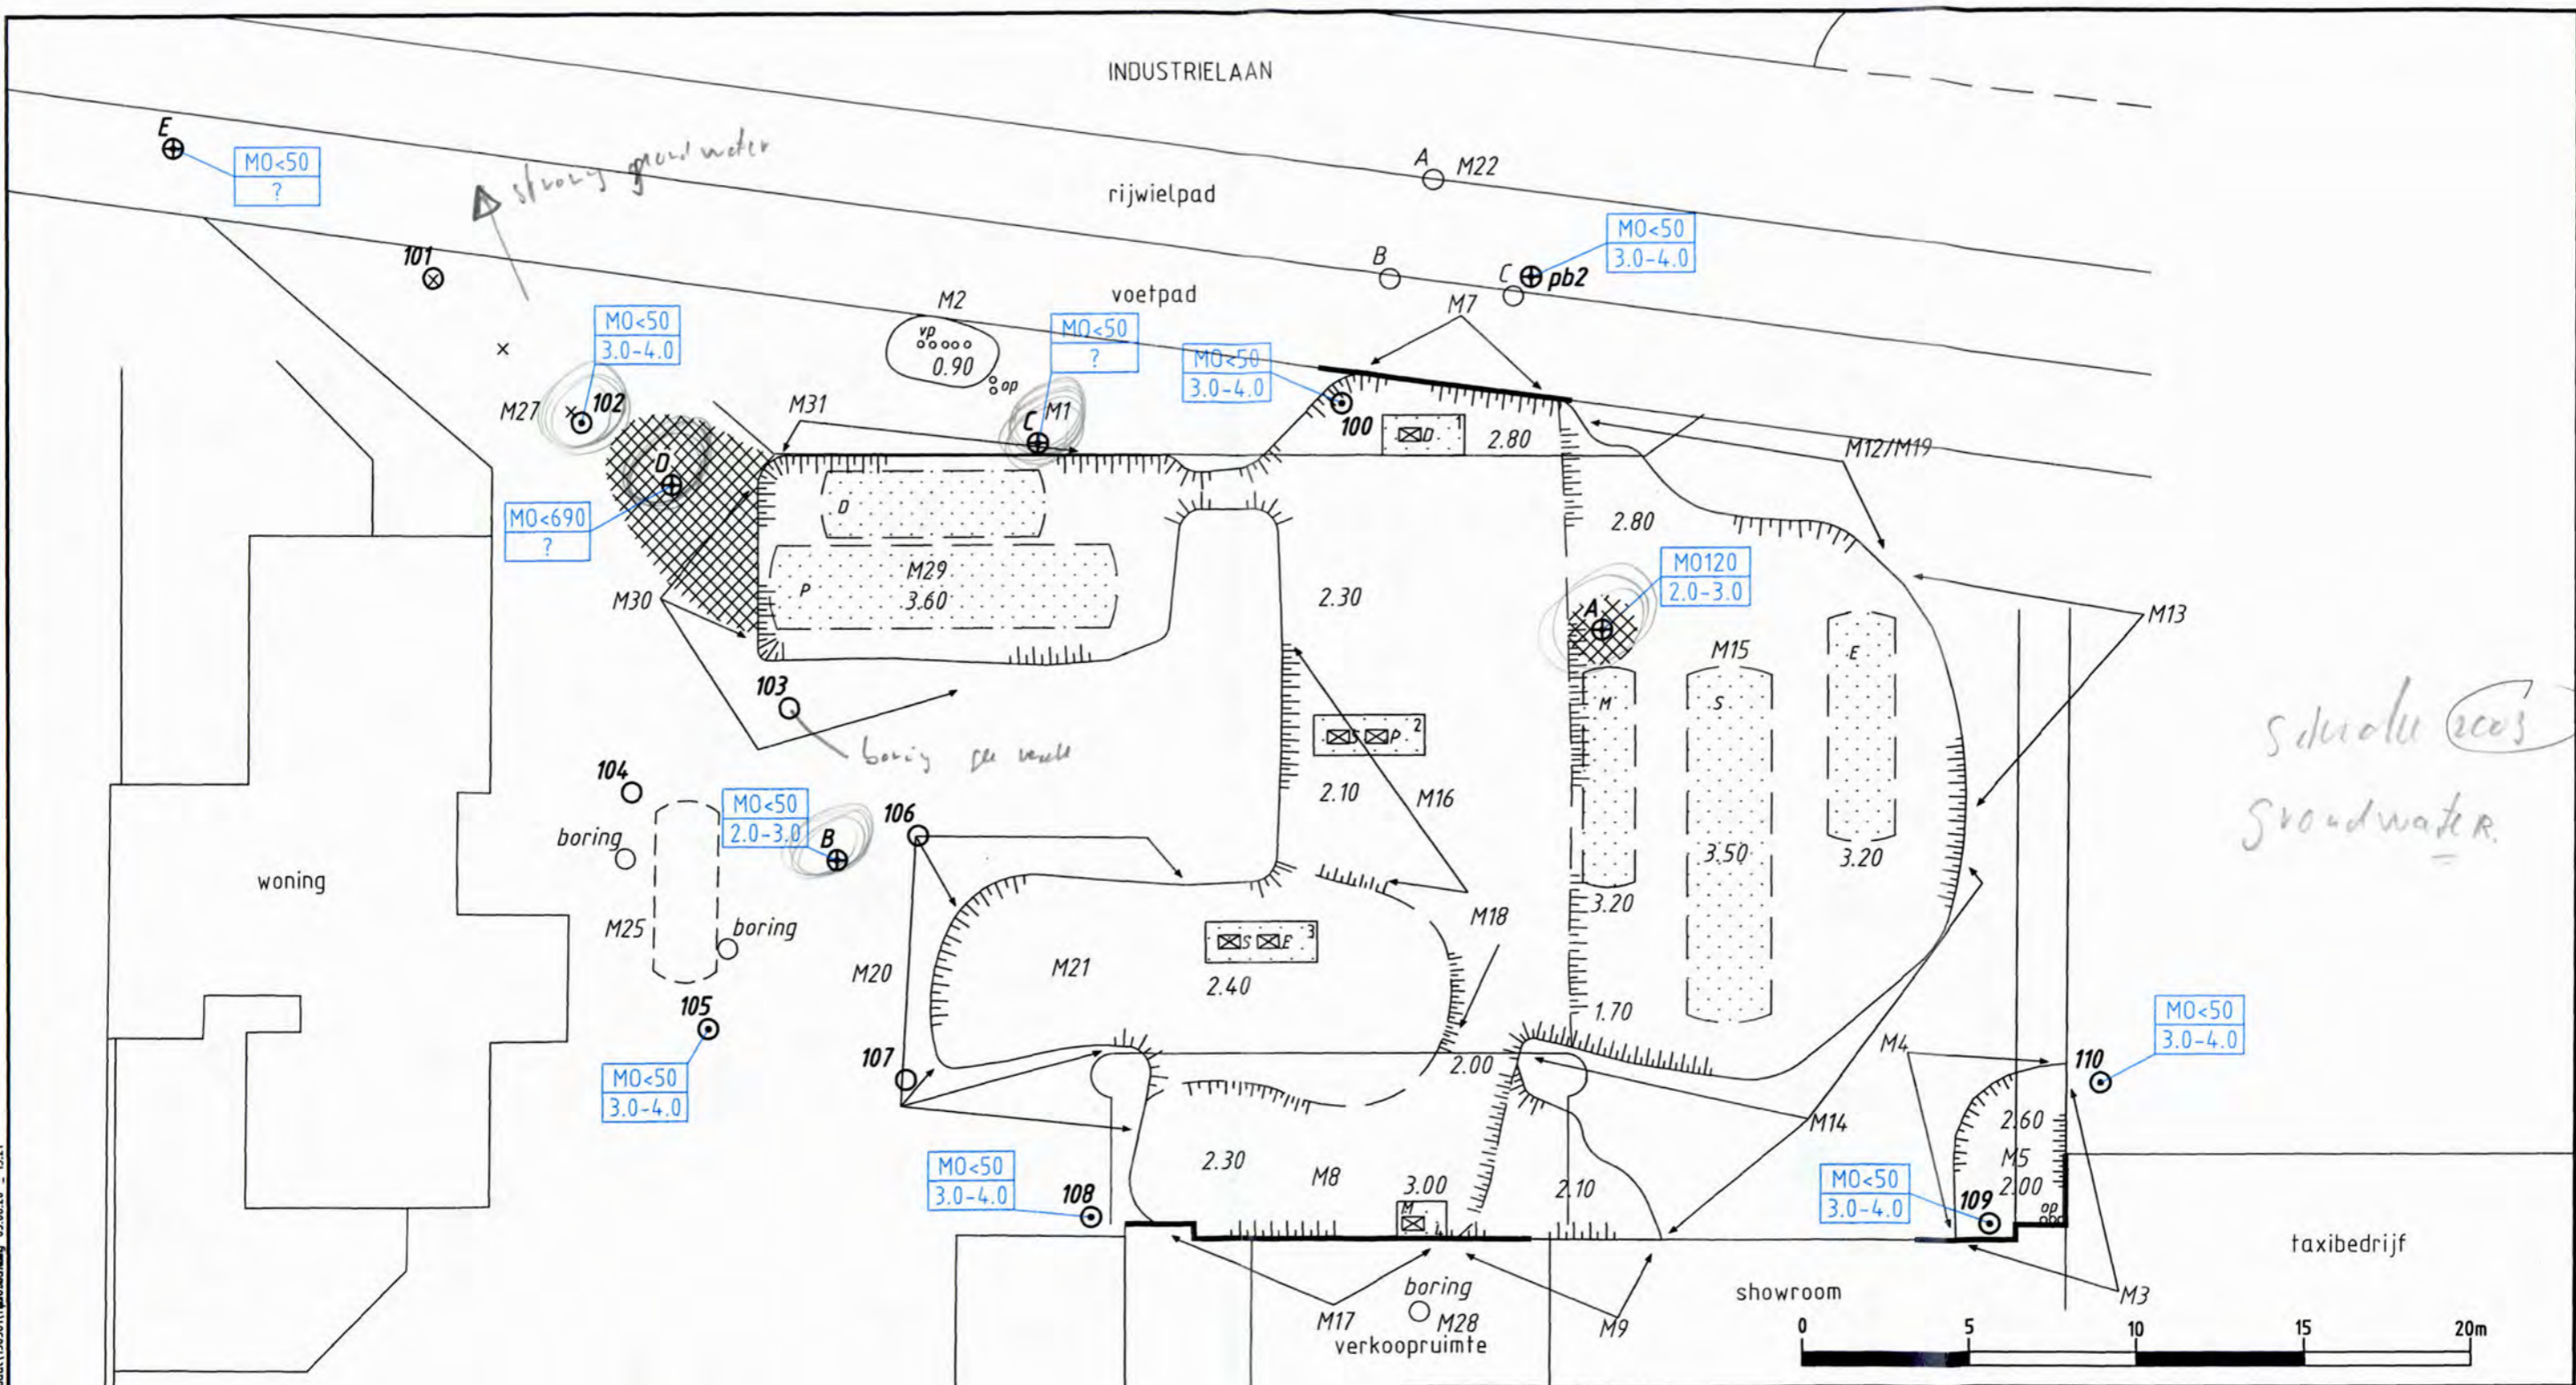
project:	ESSO TANKSTATION INDUSTRIELAAN 2 TE VEENENDAAL		
	opdrachtgever:	ESSO NEDERLAND BV		
	wijzigingen:	code:	d.d.:	omschrijving:
		get.:	acc.:	
© Grontmij	tel.:	afd./prov. kantoor		
	onderdeel:	Locatie boringen en peilbuizen met analysesresultaten grondwatermonsters uit 2003 (minerale olie)		
	schaal:	1 : 200	bestek:	
	datum:	jun.'03	get.:	acc.:
	order nr.:	138361	H.J.S.	format: A3
	tekening nr.:	013- 305-03		
	bijlage nr.:	2,3 in bladen bladnr.:

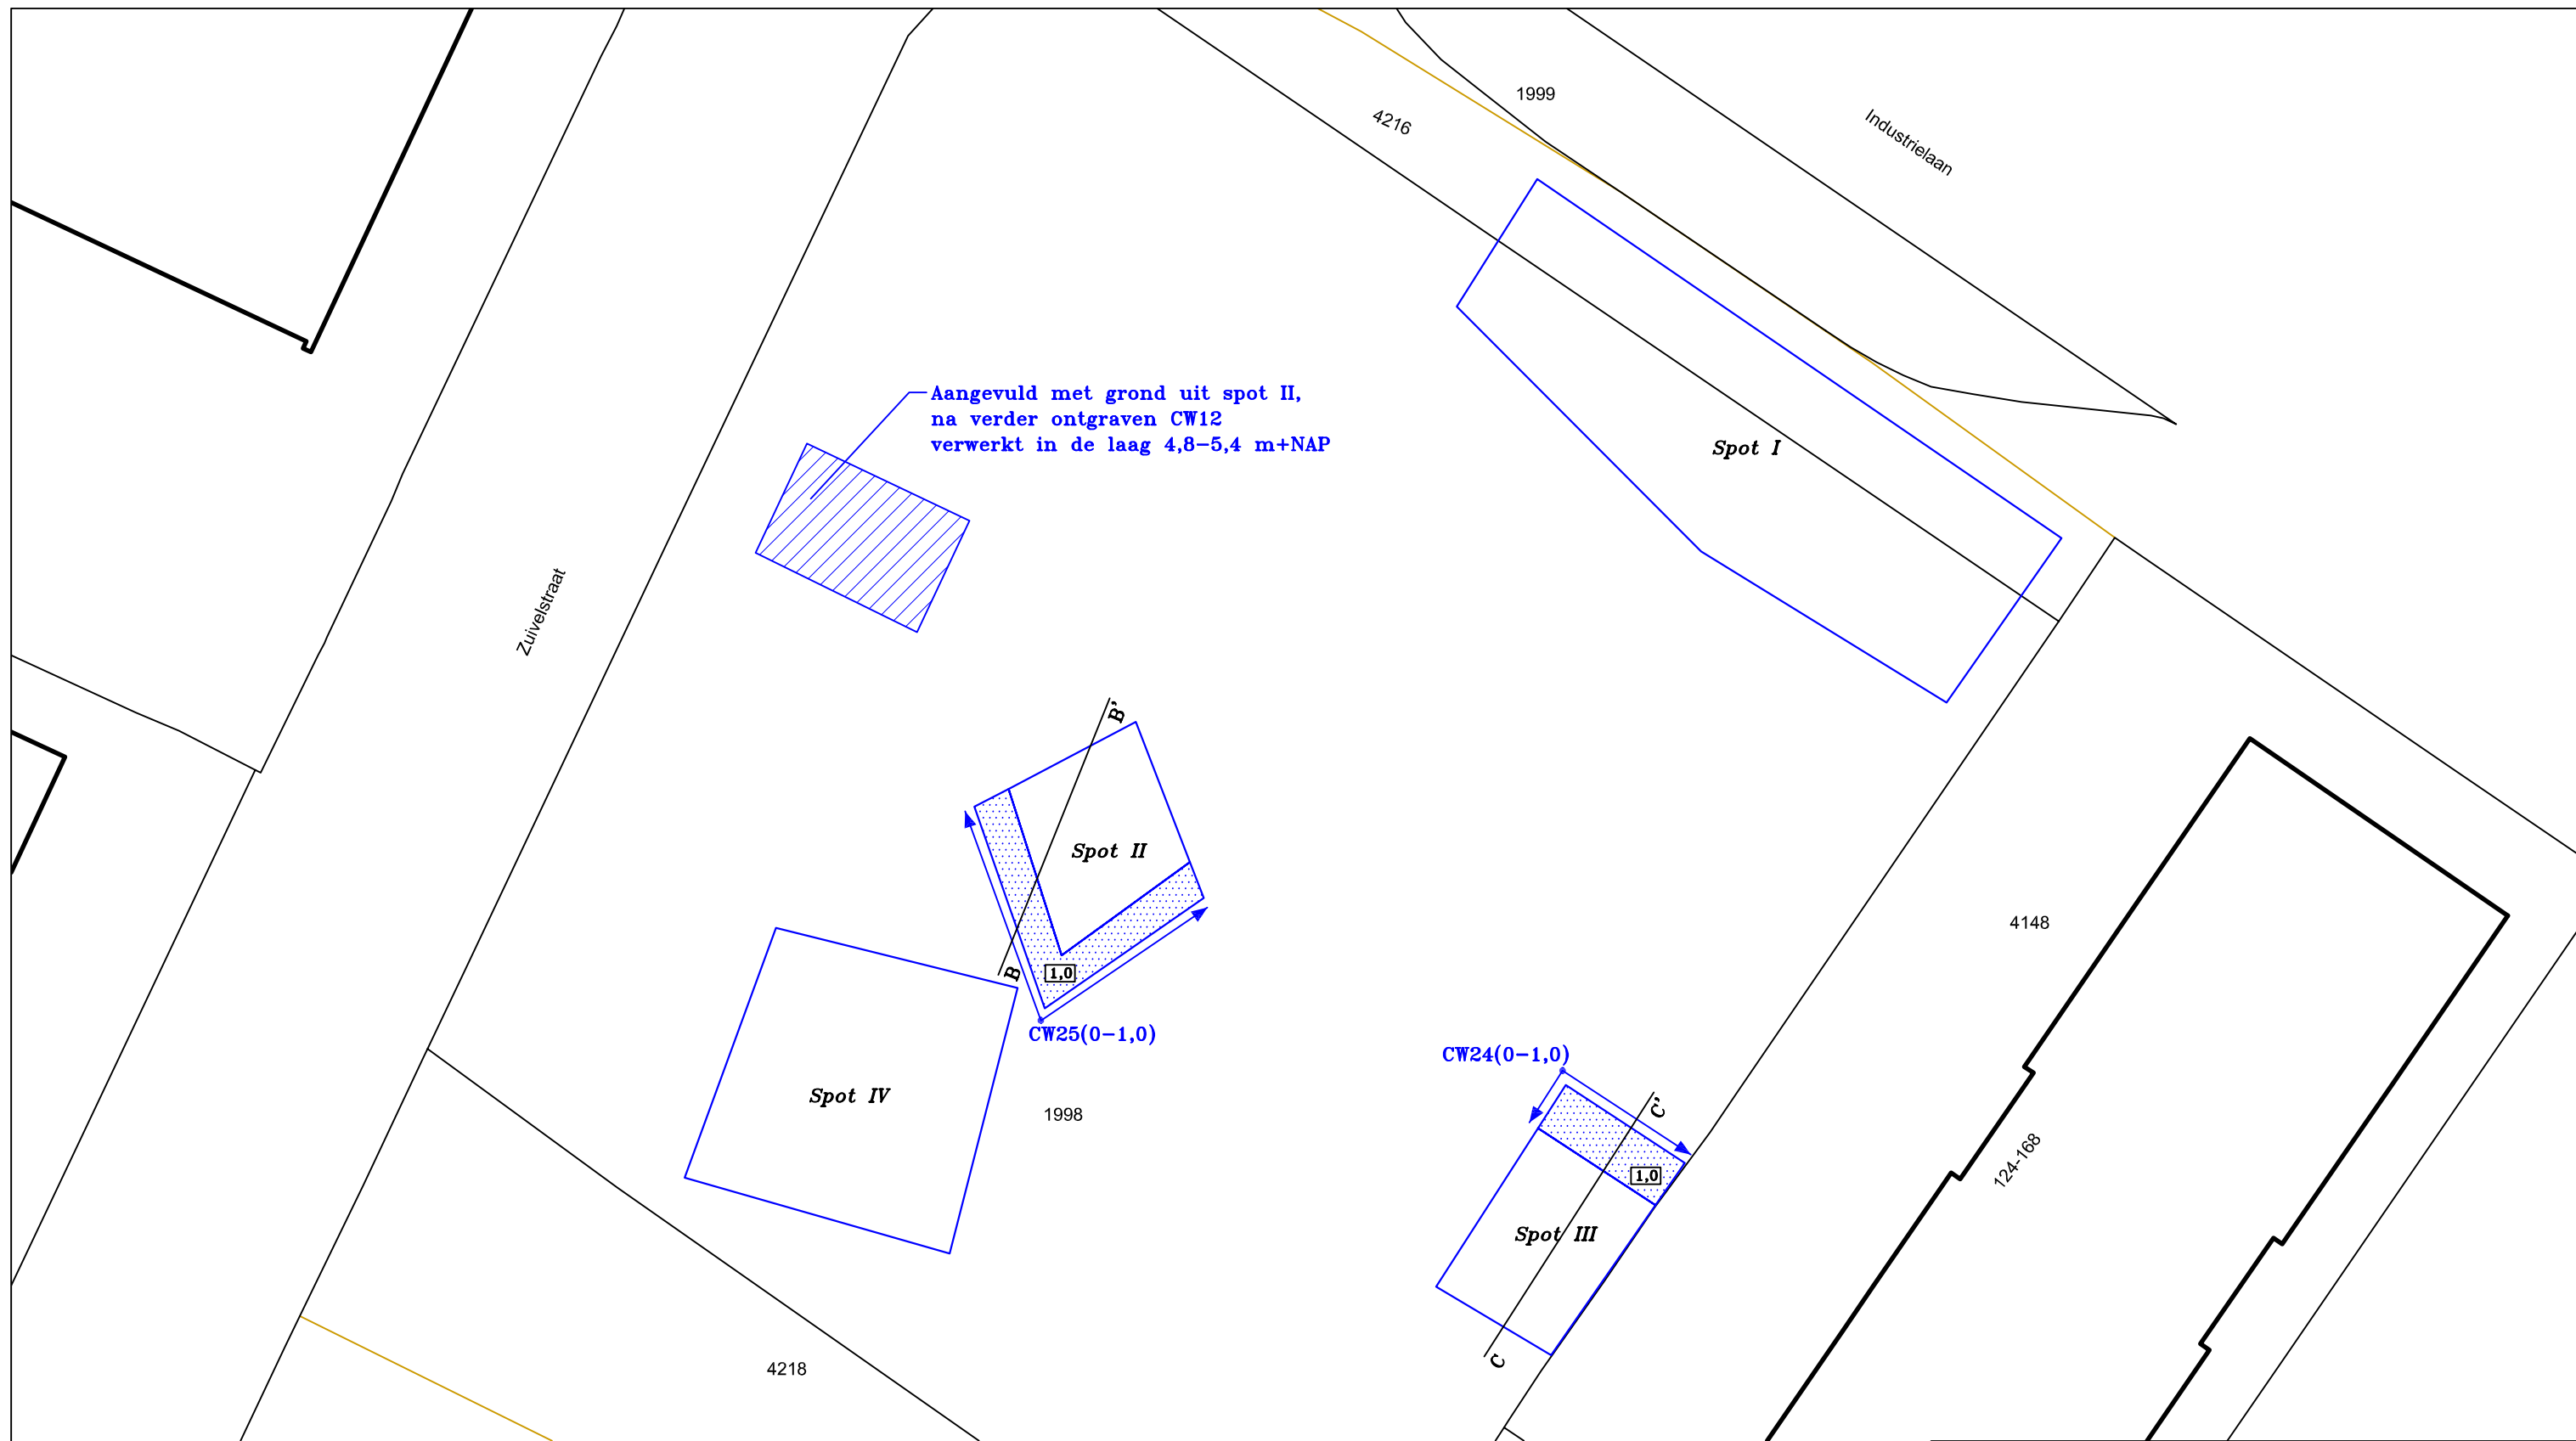
Aangevuld met grond uit spot II,
na verder ontgraven CW12
verwerkt in de laag 4,8-5,4 m+NAP
