Rapport
Volledige asbestinventarisatie

Ritmeester sigarenfabriek
Kerkewijk 65
Veenendaal

Datum : 20 juli 2010

Projectnummer : P10-0279

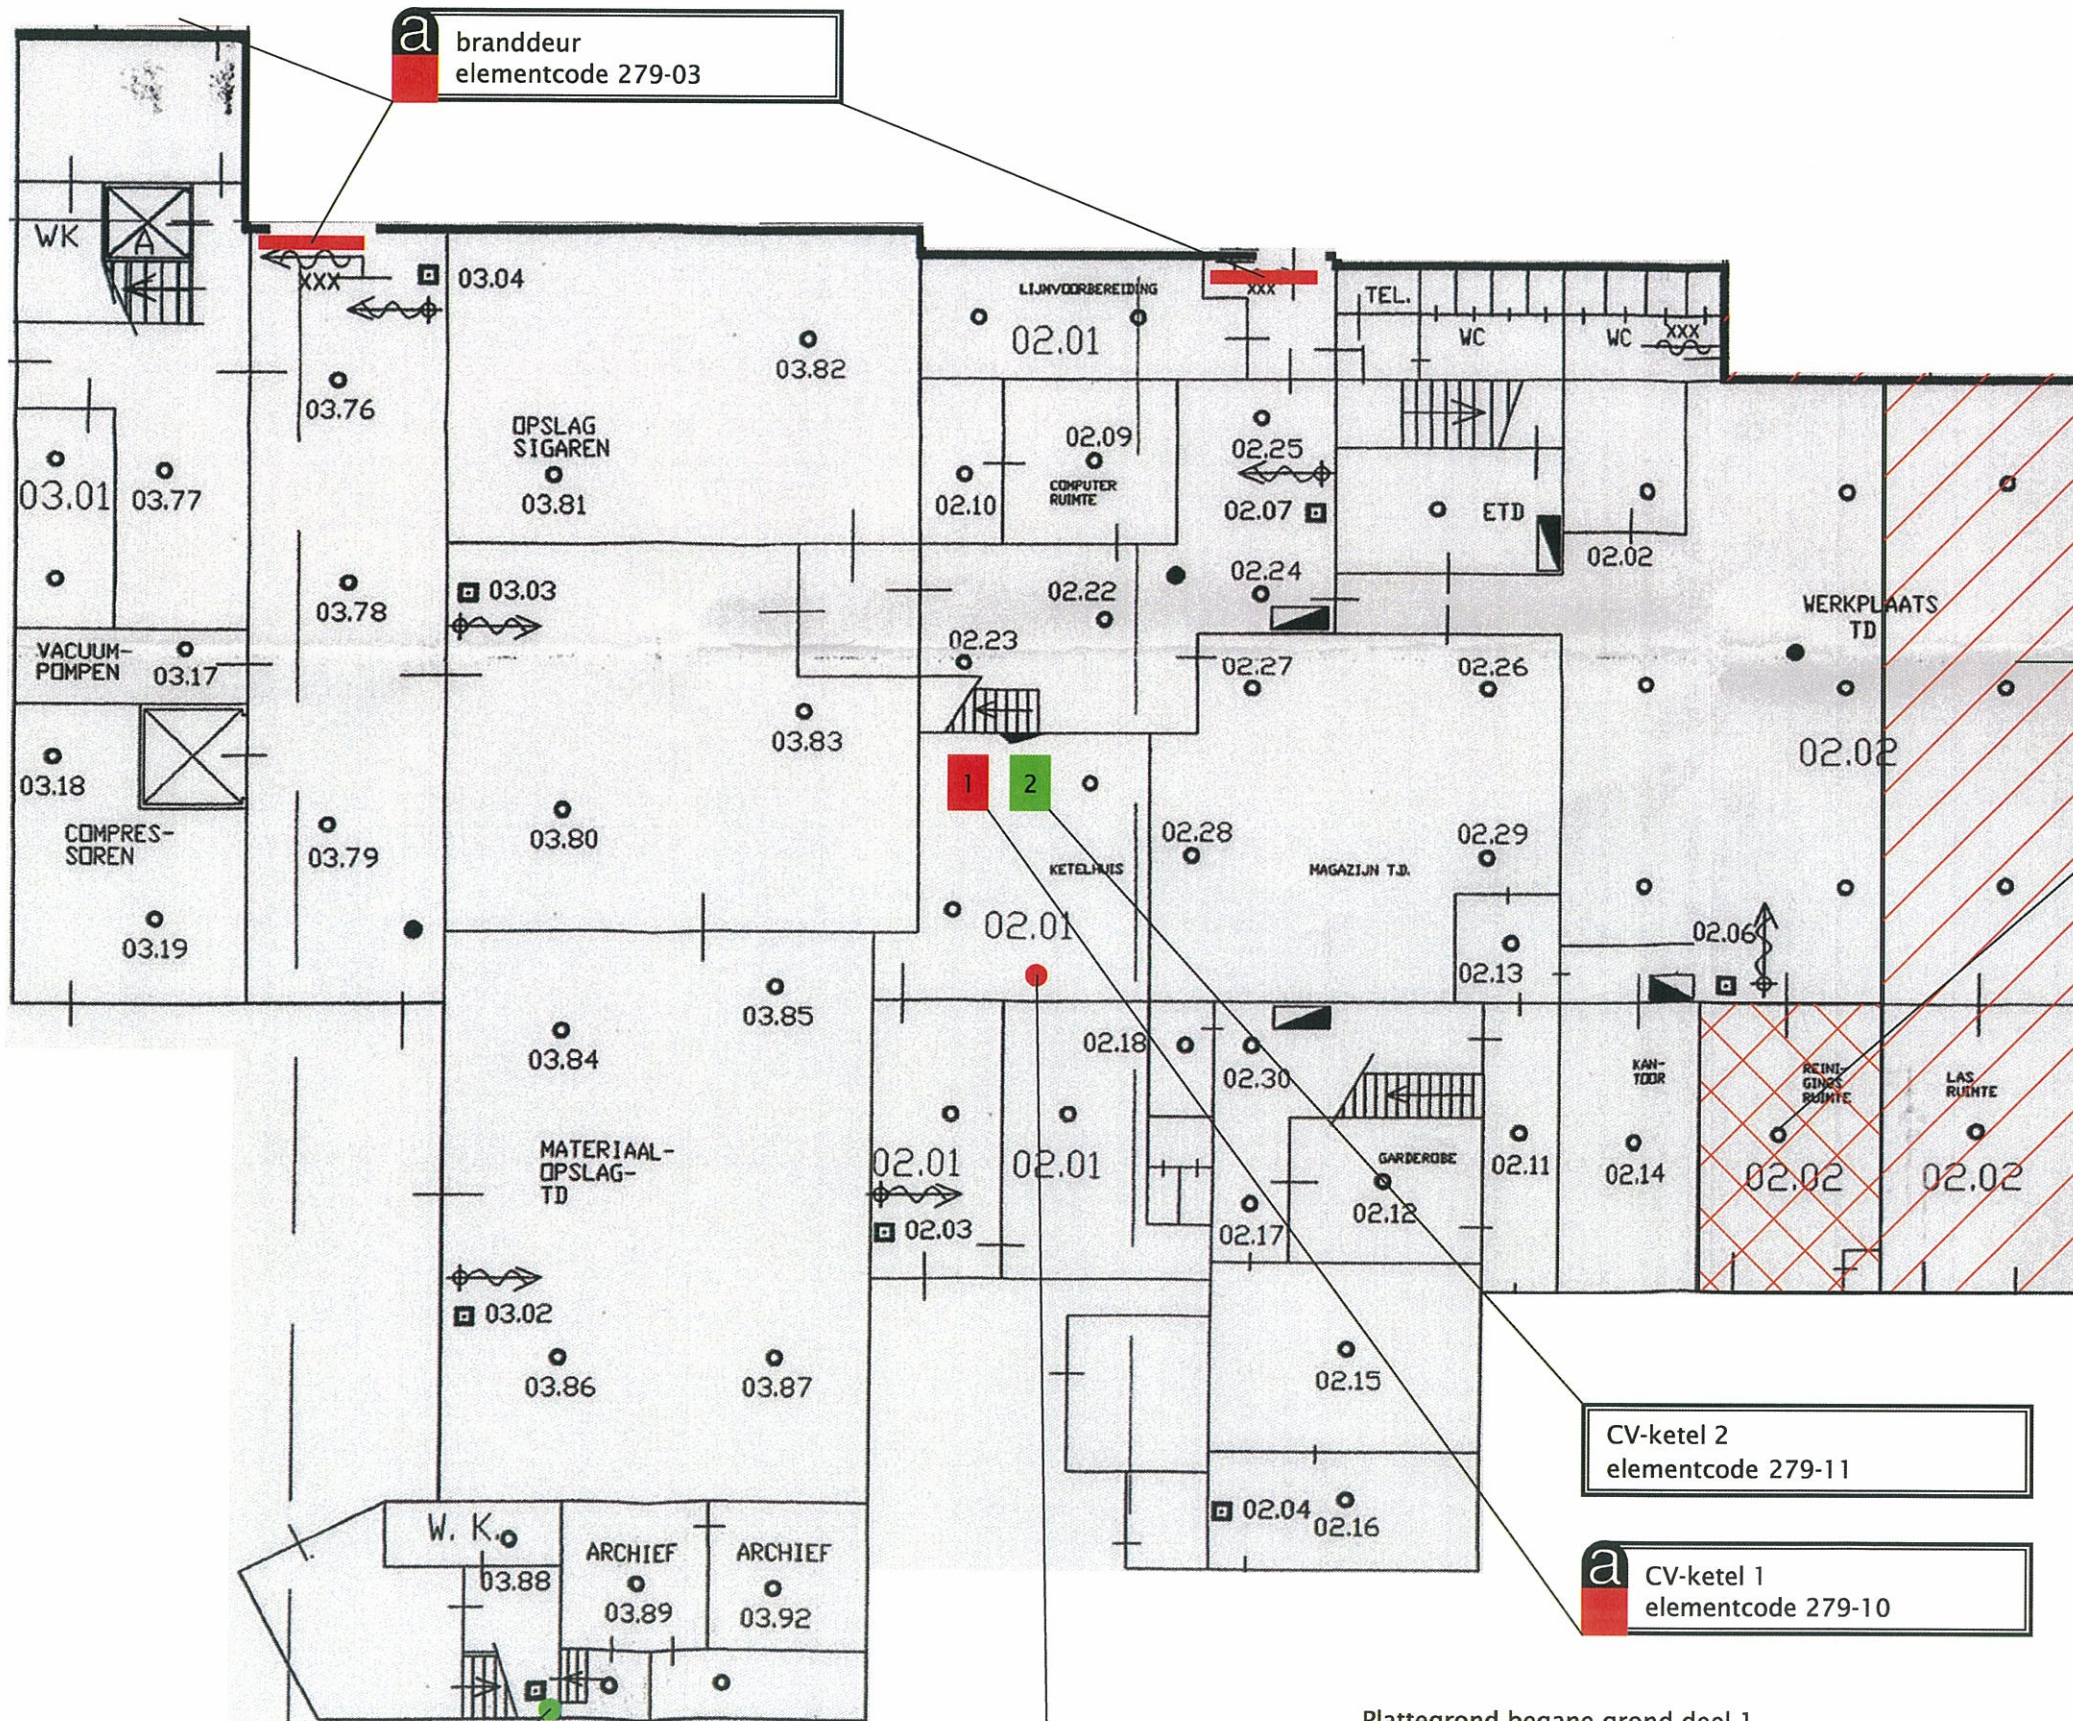
Plattegrond begane grond deel 1

a branddeur
elementcode 279-03

a plafondbeplating
elementcode 279-08

a plafondbeplating
elementcode 279-09

CV-ketel 2
elementcode 279-11

a CV-ketel 1
elementcode 279-10

leidingisolatie
elementcode 279-17

a pakkingen
elementcode 279-02

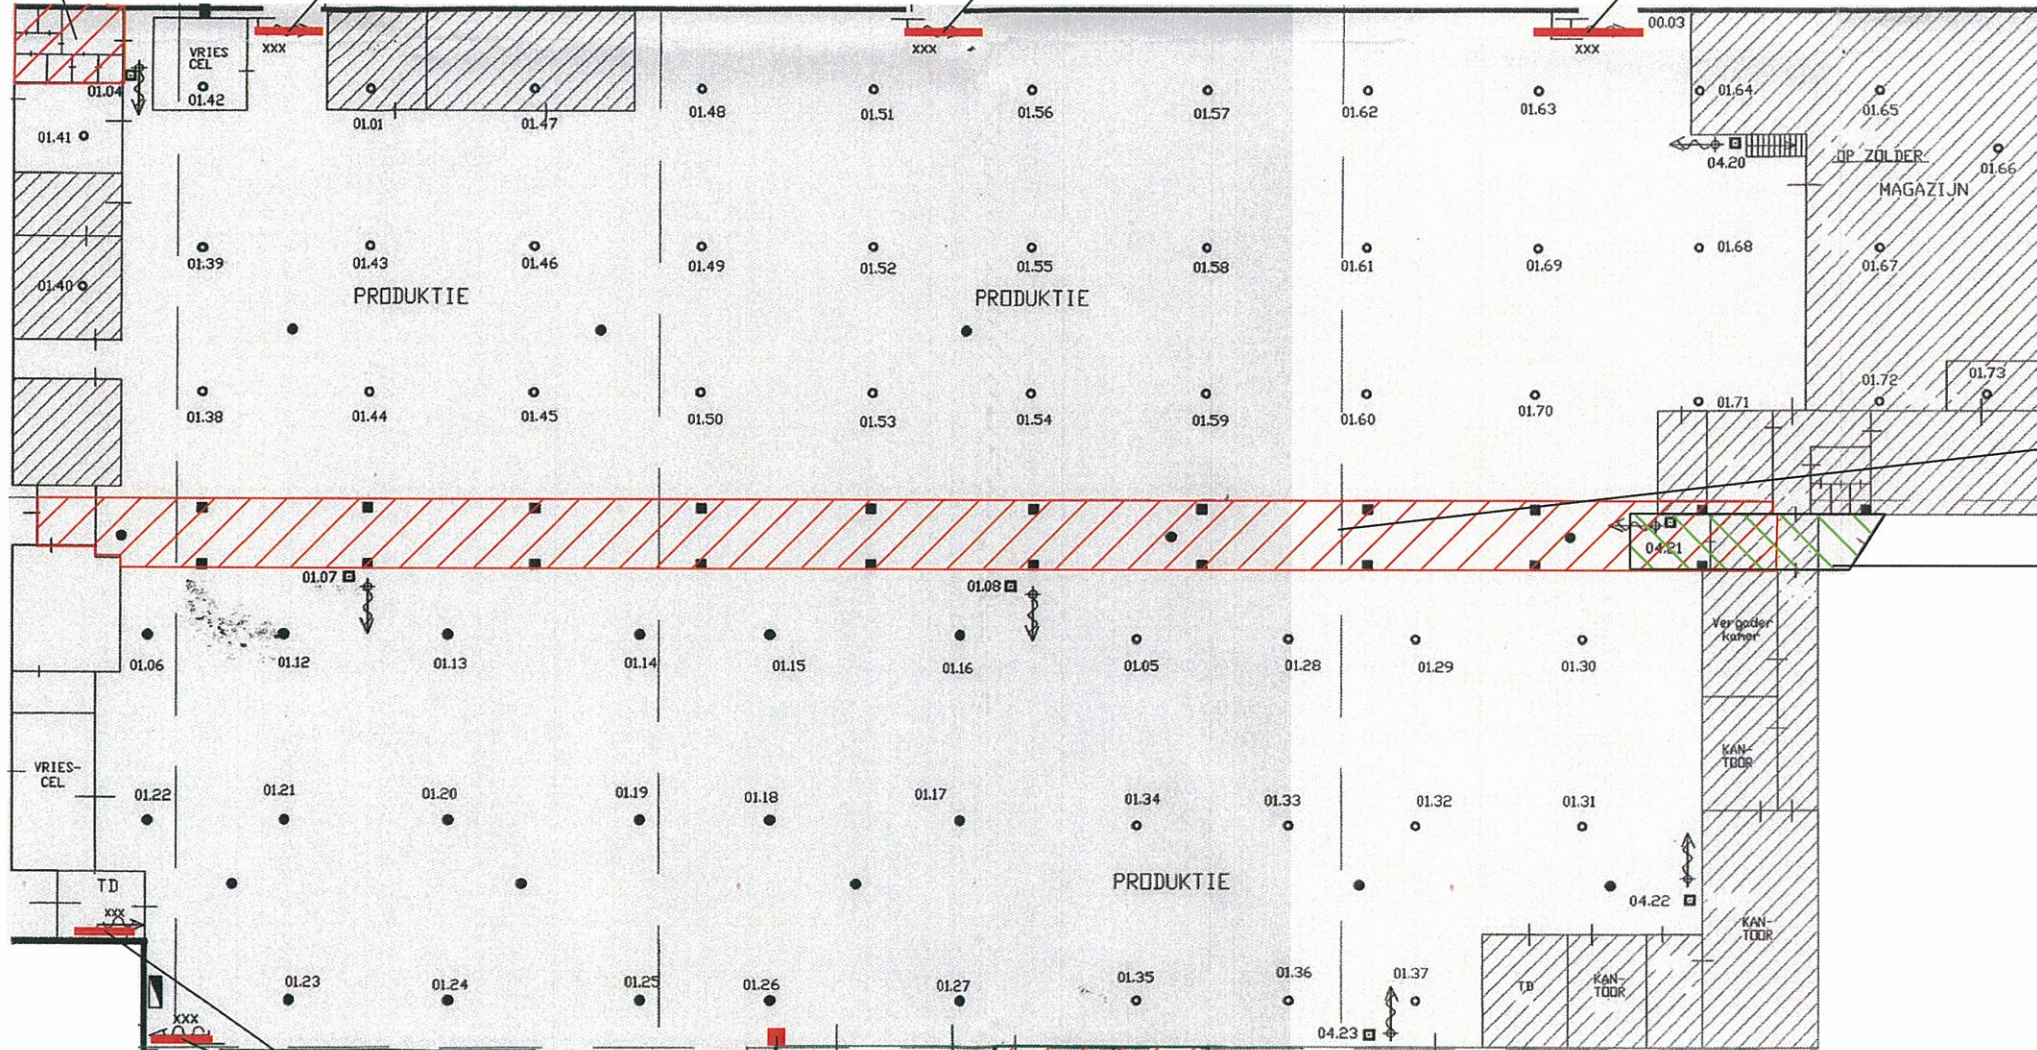
Plattegrond begane grond deel 2

a plafondbeplating
elementcode 279-06

a branddeur
elementcode 279-03

a plandaftimmering
elementcode 279-04

resten op vloer
elementcode 279-05

a pakkingen
elementcode 279-02

a plafondbeplating
elementcode 279-08

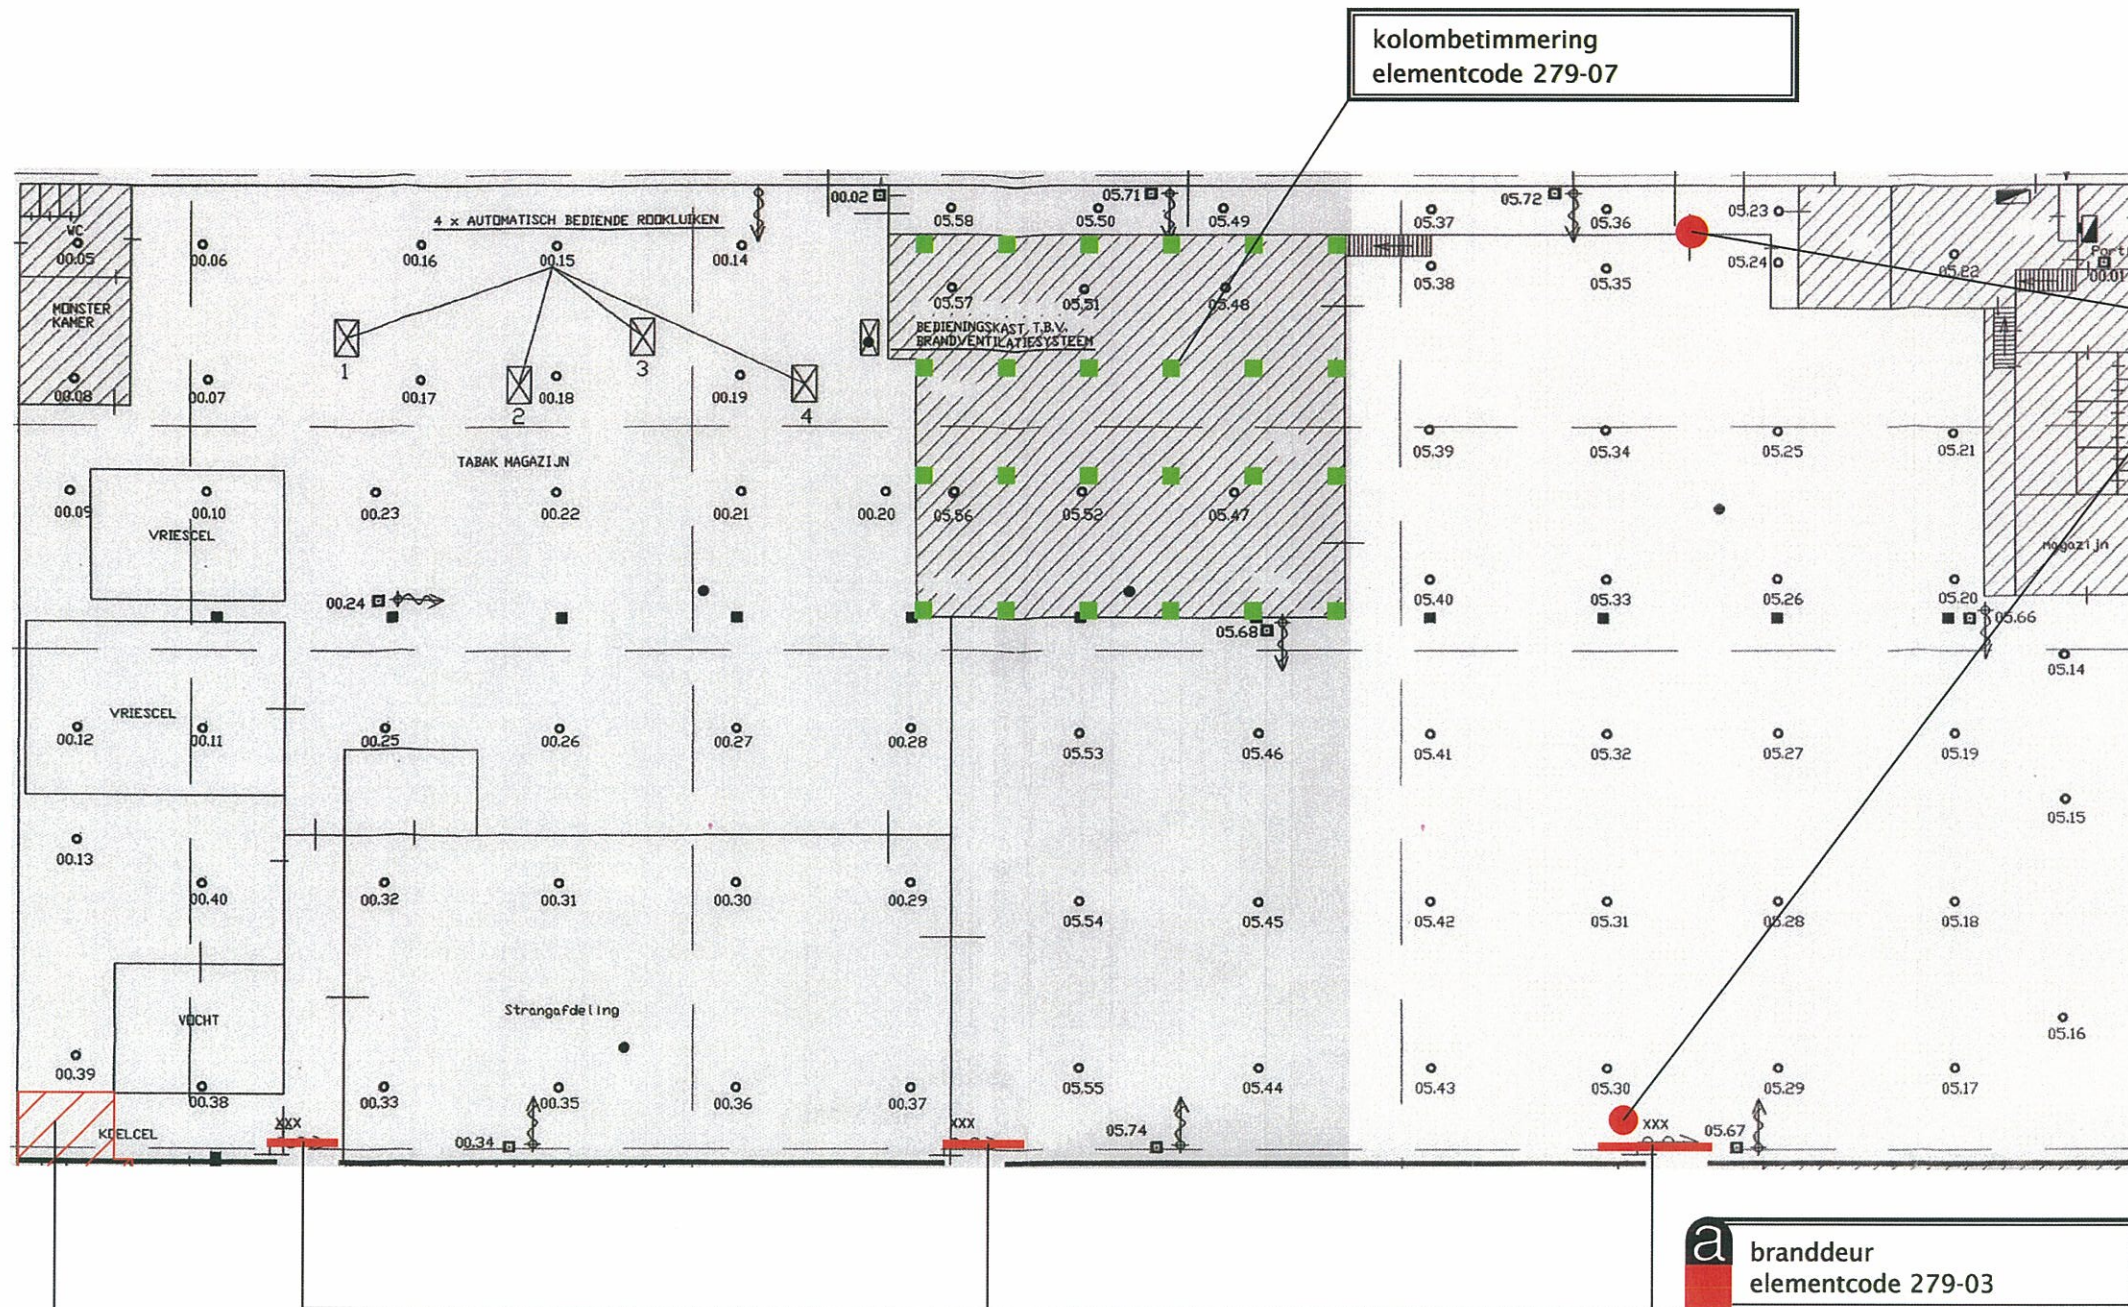
Plattegrond begane grond deel 3

a pakkingen
elementcode 279-02

a brandeur
elementcode 279-03

a plafondbeplating
elementcode 279-06

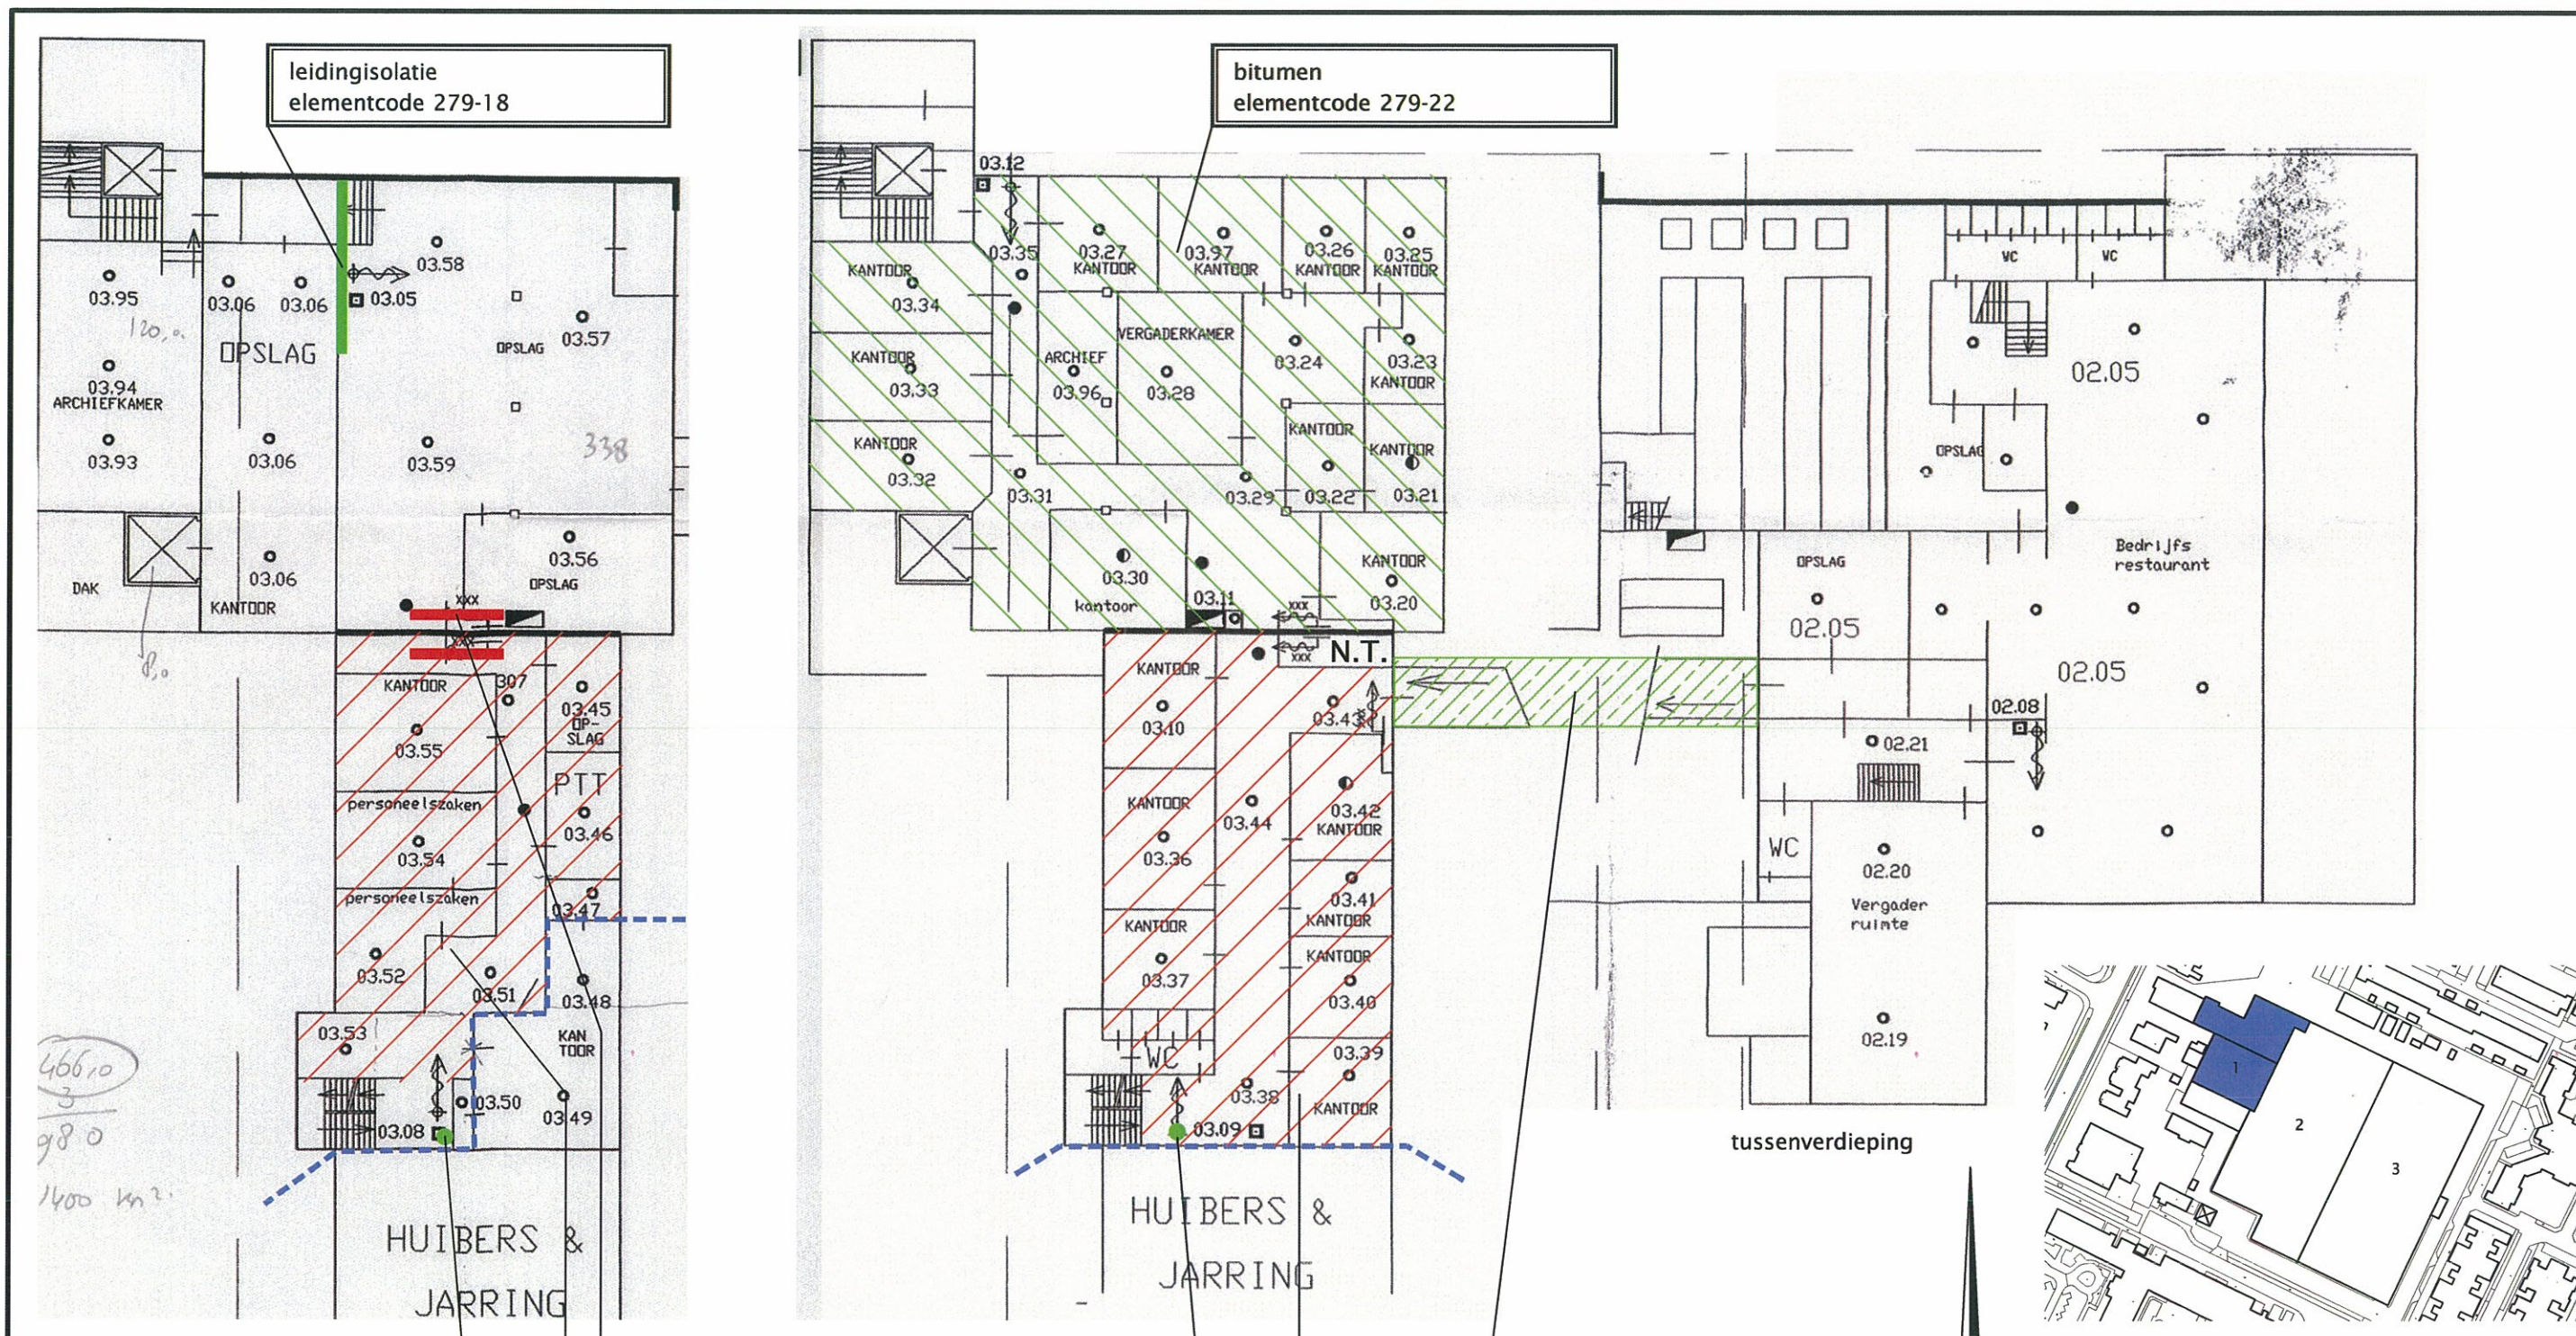
Plattegrond 1e en 2e verdieping deel 1

leidingisolatie
elementcode 279-18

bitumen
elementcode 279-22

aftimmering
elementcode 279-21

- 1e verdieping
- leidingisolatie
elementcode 279-17
 - a plafondbeplating
elementcode 279-19
 - a branddeur
elementcode 279-03

- 2e verdieping
- leidingisolatie
elementcode 279-17
 - a plafondbeplating
elementcode 279-20

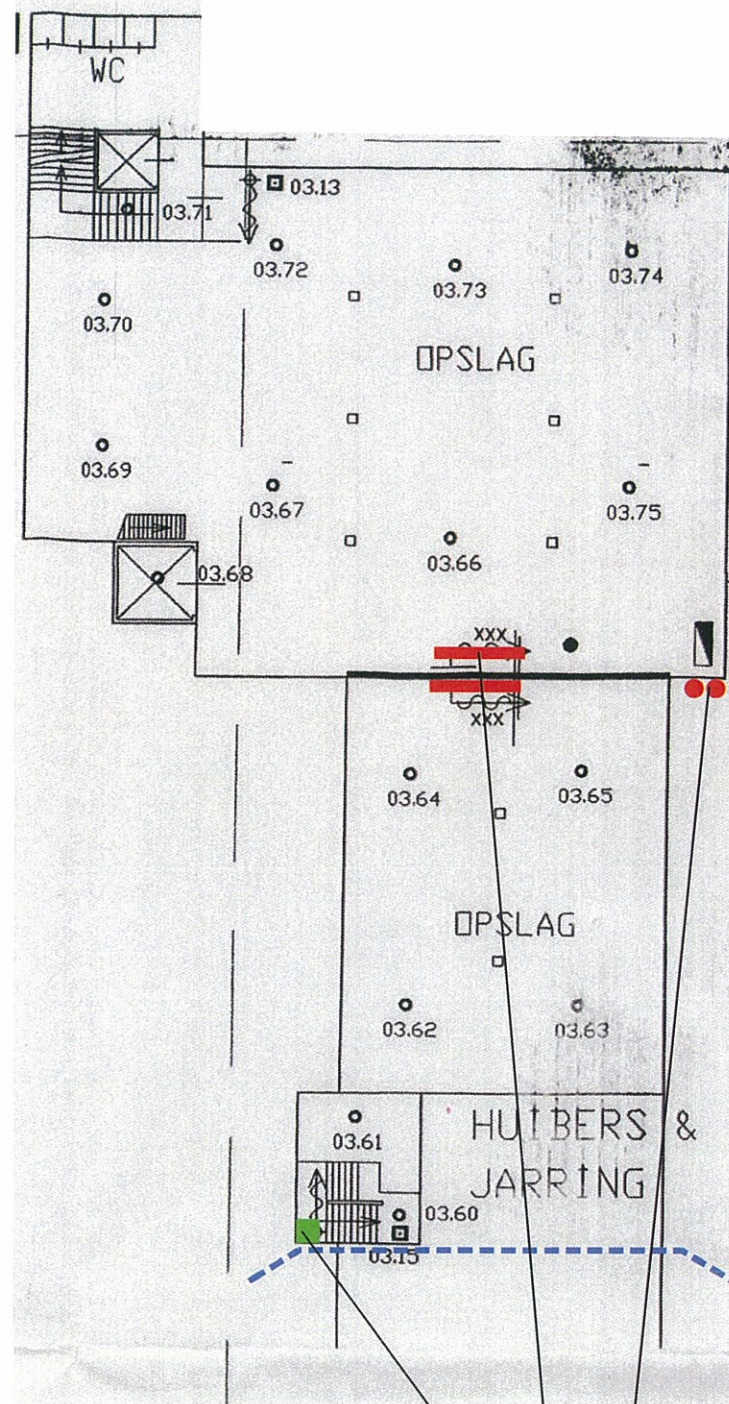
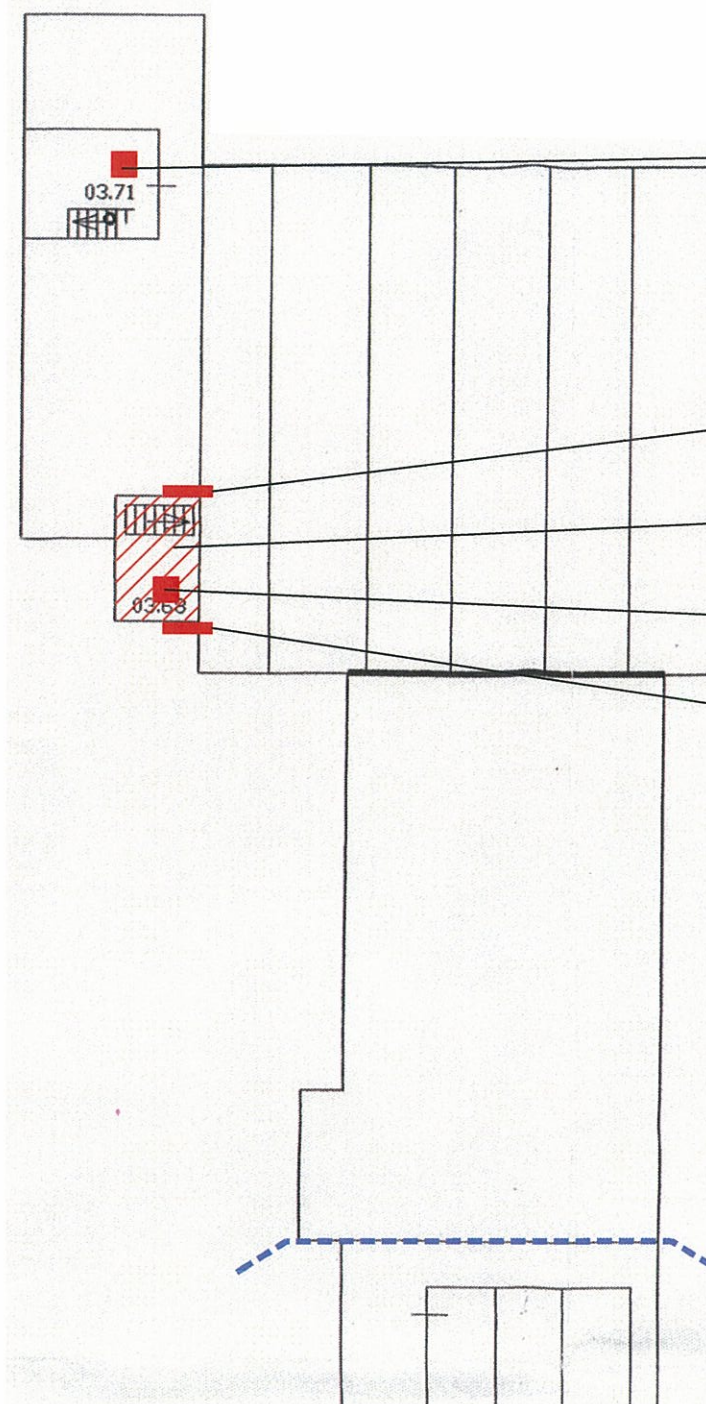
Plattegrond 3e en dak deel 1

aftimmering busleiding
elementcode 279-23

a branddeur
elementcode 279-03

a ventilatiekanalen
elementcode 279-26

a remschoenen
elementcode 279-27

a wandbeplating
elementcode 279-25

a plafondbeplating
elementcode 279-28

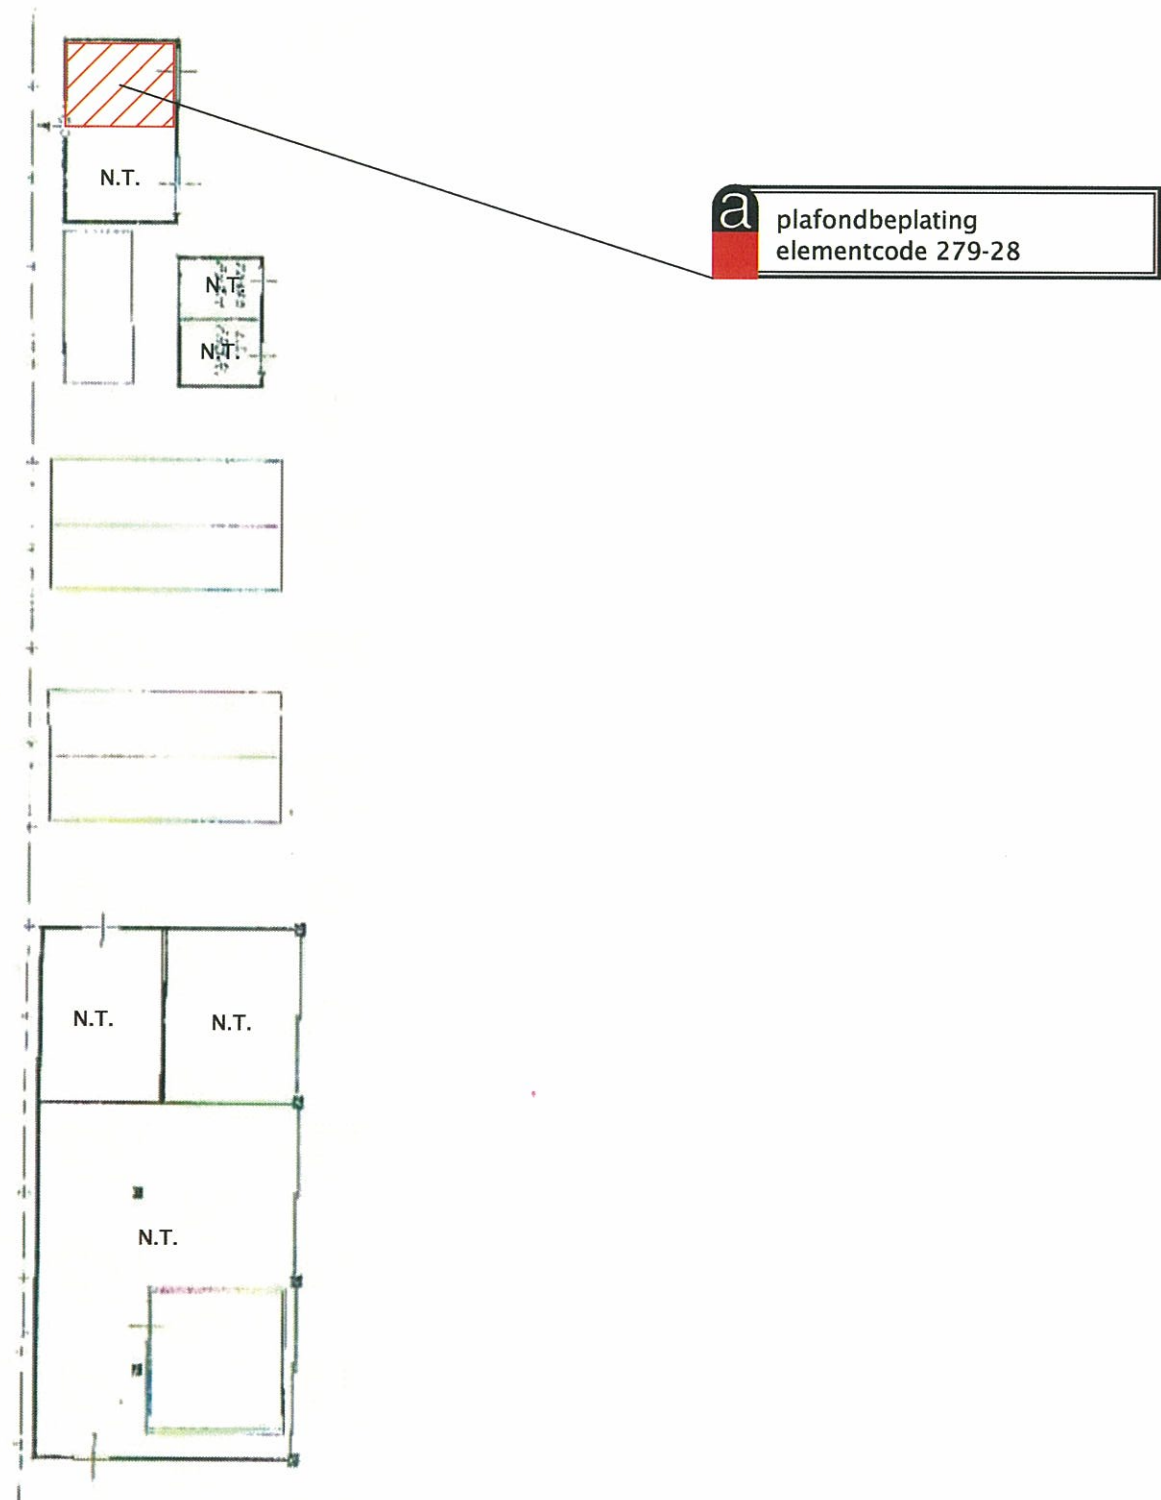
Plattegrond bergingen

a plafondbeplating
elementcode 279-28
