Asbestinventarisatie rapport
(conform certificatieschema asbestinventarisatie en asbestverwijdering)

**De boerderij aan de
Stationsweg Oost 199a te Woudenberg**

Projectnummer : 17010893

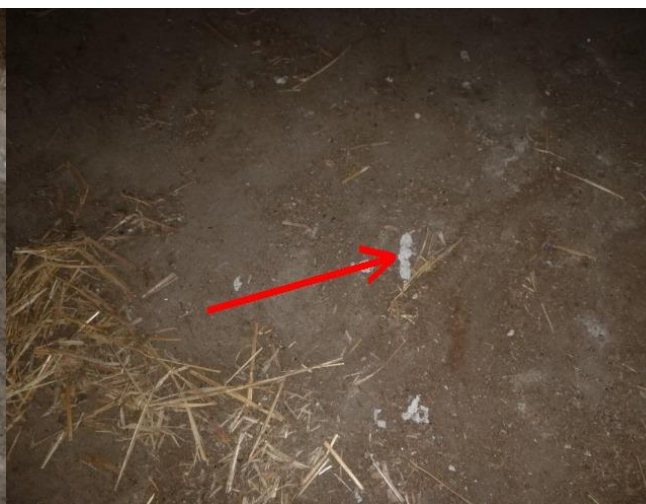
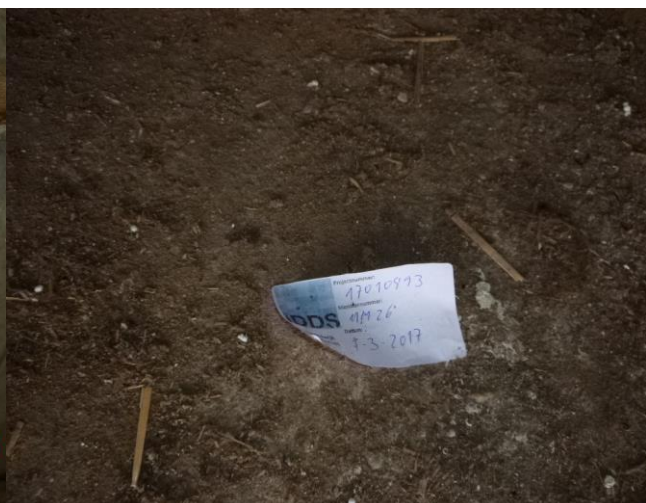
risicoklasse	2A buitensanering
aanbevelingen / risicobeoordeling	Direct risico, gebied afzetten, bron direct saneren
opmerkingen sanering	Rondom de schuren 3, 4 en 7 is asbesthoudende mos aangetroffen. Het mos ligt over een oppervlakte van 434 m ² verspreid. Saneren in buitensituatie met best bestaande technieken in risicoklasse 2A.

Asbest	Percentage
chrysotiel	2-5%
crocidoliet	0,1-2%

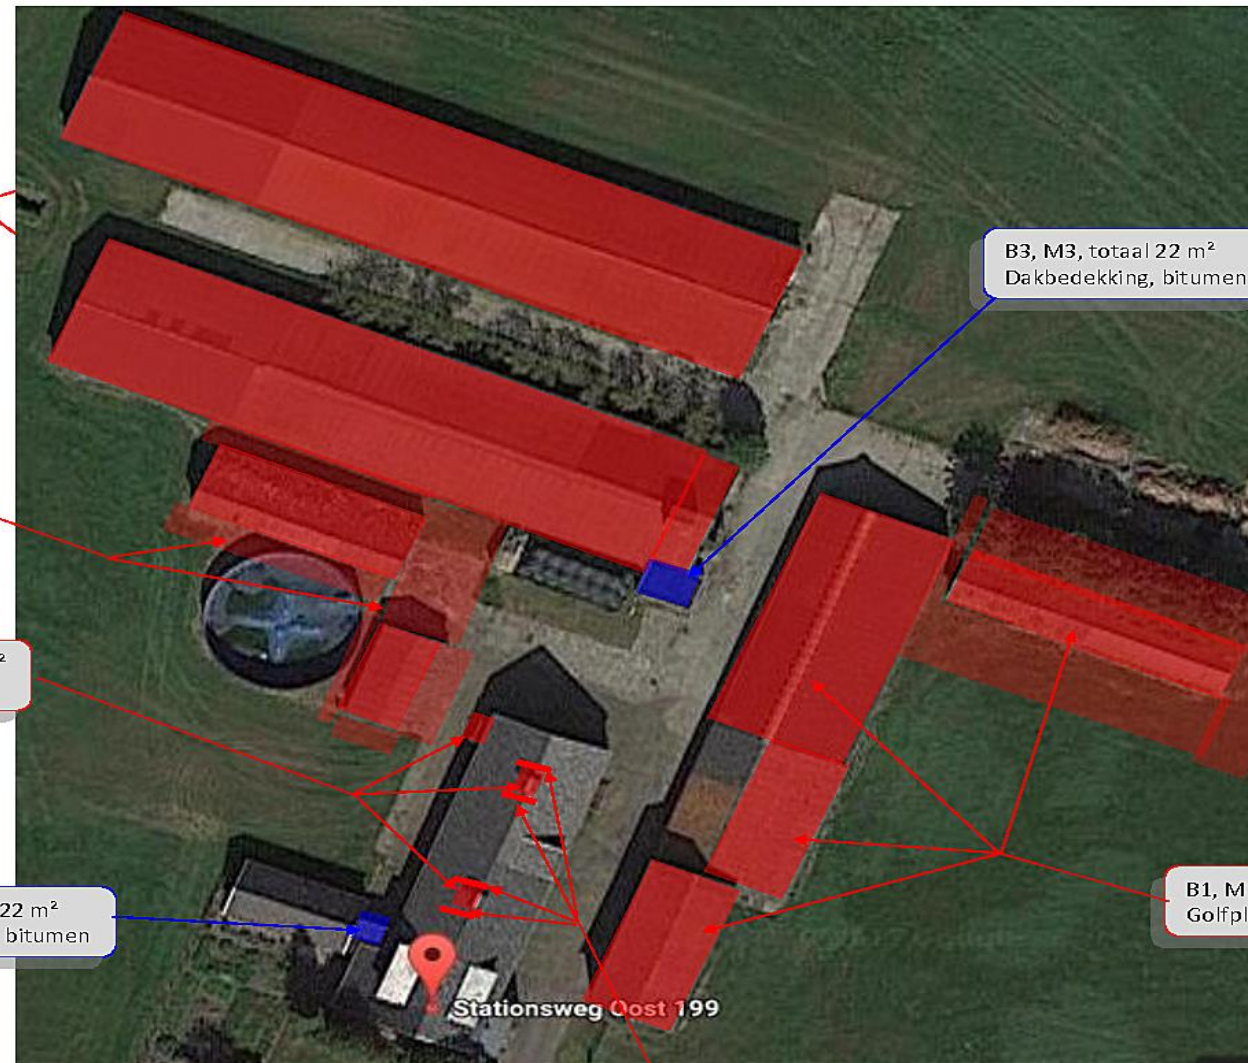
B1, M1, totaal 2.153 m²
Golfplaten, cement

B14, M18, totaal 8 m²
Plaatmateriaal, cement

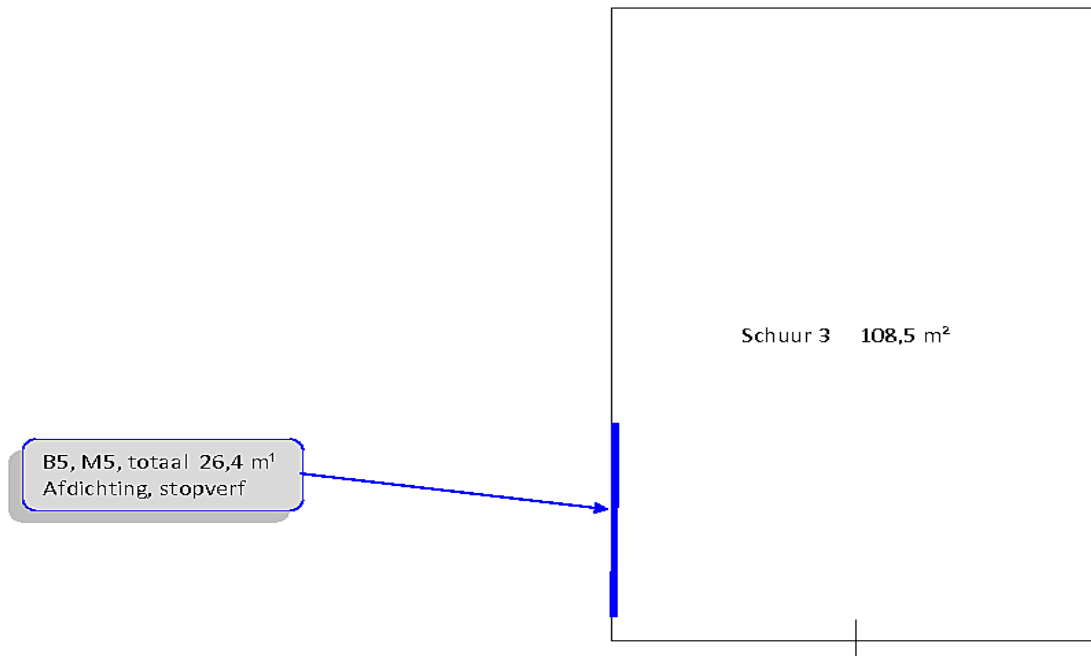
B5, M5, totaal 26,4 m¹
Afdichting, stopverf
