Beoordeling boszones

Huis ter Heide West

Projectnummer: PFBV.21.WL.081

Project: Woningbouw Huis ter Heide West

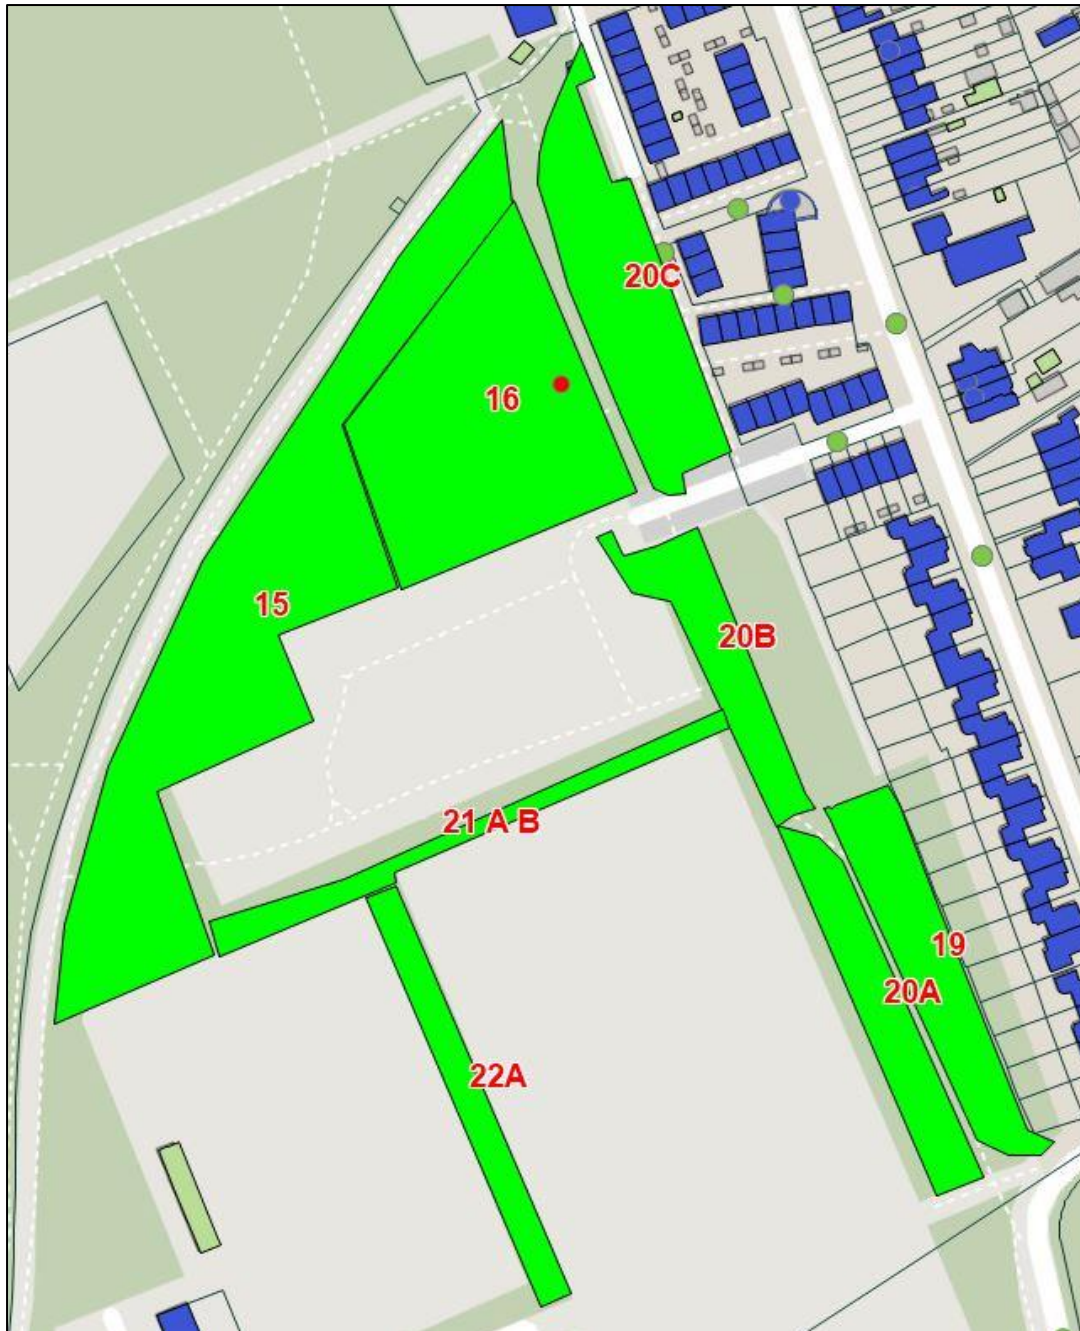
Bijlage 1: Situatieschets

Hieronder staat de situatieschets weergegeven met de genummerde bosvakken, deze nummering correspondeert met de gegevens in bijlage 2. In vak 16 staat met een rode punt de waardevolle eik met plakksel weergegeven. In het gebied naast vak **20B** staan geen bomen.
