Bomen Effect Analyse "Kroostweg 65" te Zeist

Boomtechnisch onderzoek
Definitief 1.1
25 september 2013

BAM Woningbouw Utrecht
Marconibaan 25
3430 AA Nieuwegein

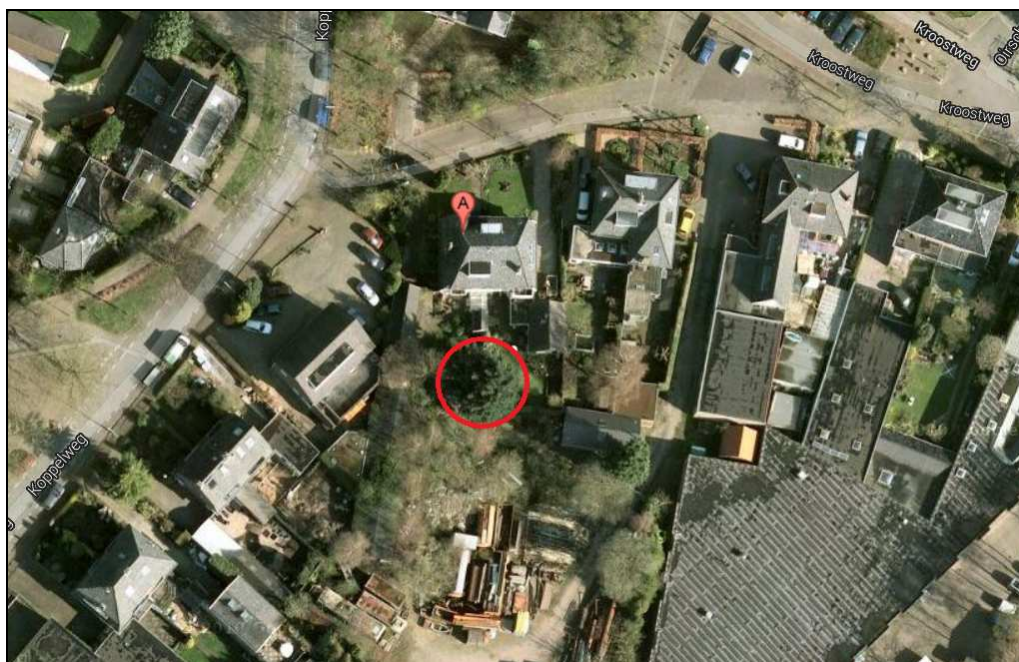
Afbeelding 3: Locatie van de boom aan de Kroostweg 65

Momenteel staat de boom naast een bosje in de tuin van Kroostweg 65. De boom heeft de ruimte gehad om zich goed te ontwikkelen tot een volwassen boom. Op deze locatie heeft men het voornemen om het terrein achter kroostweg 65 te bebouwen. De boom komt hier mee aan de grens van het plangebied te staan.
