## ONDERZOEKSRAPPORT

### **Boomonderzoek Esseboom, Laren**

Rapportnummer: 190342  
Datum: 09-08-2019

Onderzoeksrapport: 190342  
Project: Boomonderzoek Rosa Spier huis  
Locatie: Esseboom, Laren

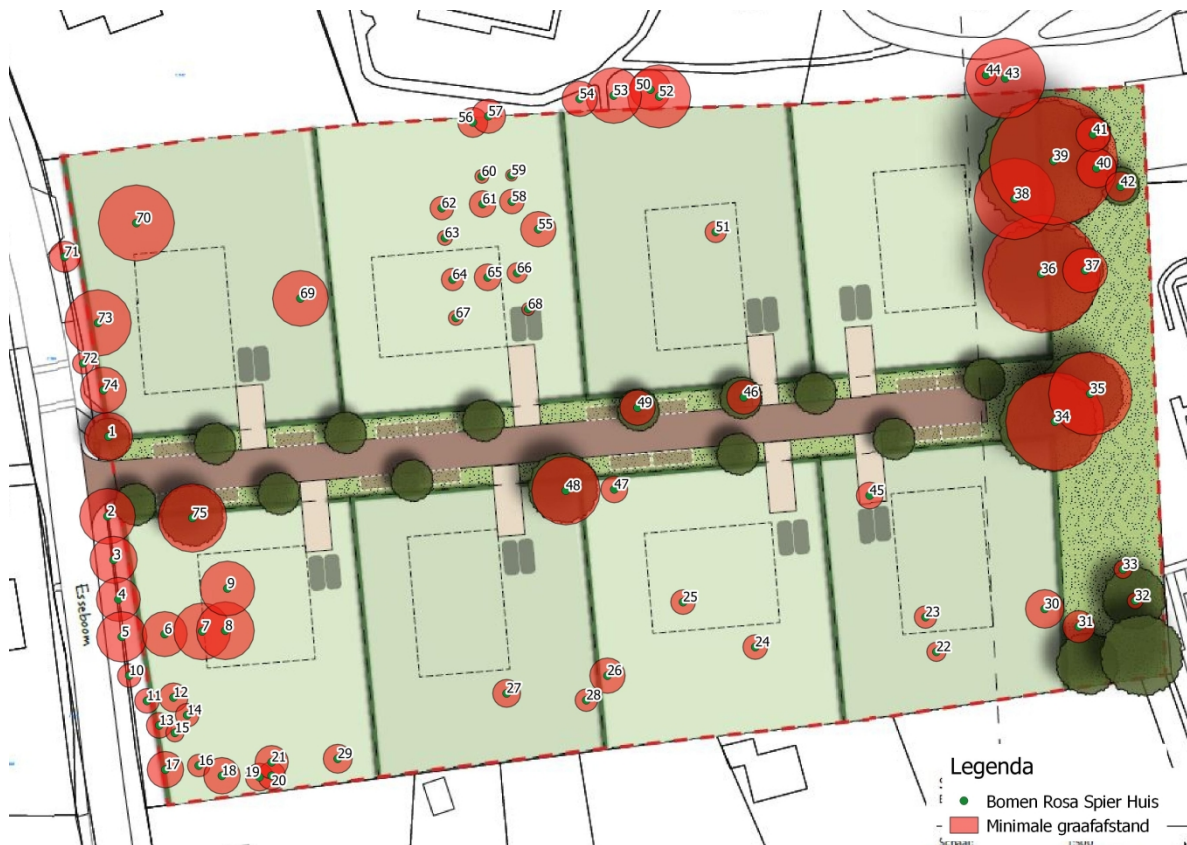
Tekening 2: Huidige bomen op nieuwe situatie

De bomen aan de westzijde tegen de plangrens zouden behouden kunnen blijven evenals de bomen aan de noord- en zuidzijde van het plangebied (boomnr. 1 t/m 5, 10 t/m 21, 29, 30 t/m 33, 43, 44, 50, 52 t/m 54, 56, 57, 71 t/m 74). Verder zijn een aantal bomen midden op het terrein ingepast in de plannen waardoor ook deze bomen te behouden zijn. Dit betreft de bomen 46, 47, 48 en 75.
