**Historisch vooronderzoek aan de Heerewegh 30,
32 en 34 en achterliggende percelen te
Benthuizen**

kenmerk ODMH:2019025009

projectnummer 442256.100
definitief revisie 02
6 maart 2019

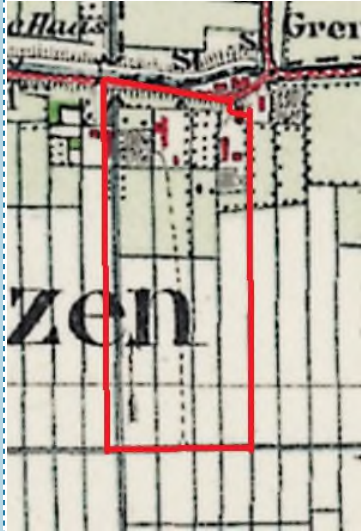
<p><u>Heerewegh 36</u> Aanwezigheid van een dieseltank. Onbekend of de tank nog aanwezig is. Onbekend is op welke afstand de tank is gelegen ten opzichte van deellocatie 2: Bebouwde percelen.</p>
Verharding en fundering	<p>Ja. Ter plaatse van deellocatie 1: Akkerland is een toegangsweg bestaande uit twee rijen met betonplaten aanwezig. Tussen de betonplaten zijn klinkers gelegen. Mogelijk is de toegangsweg aangelegd op het (puin)pad van 2009.</p> <p>Ter plaatse van deellocatie 2: Bebouwde percelen is de locatie deels verhard met asfalt, betonplaten en klinkers.</p>
Slotdempingen en dammen	<p>Ja, uit de historische kaarten blijken begin jaren '60 een aantal sloten te zijn gedempt. Uit het voorgaand onderzoek op de onderhavige onderzoekslocatie zijn de sloten ook onderzocht. Er zijn geen verontreinigingen in de grond en het grondwater aangetroffen.</p> <p>Ter plaatse van de Heerewegh 36 is een demping met puin en/of sloopafval en erfverharding met puin aanwezig. De demping met puin en/of sloopafval is gelegen aangrenzend met het perceel van de Heerewegh 34. De erfverharding met puin is aanwezig op het achterterrein van de Heerewegh 36, aangrenzend met het perceel Heerewegh 34.</p> <p>Figuur 2.2: gedempte sloten op onderzoekslocatie (bron: topotijdreis)</p>

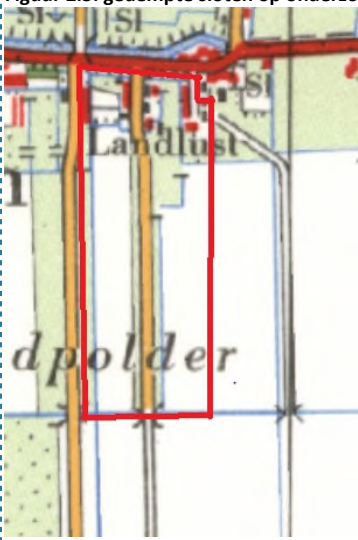
<p>Figuur 2.3: gedempte sloten op onderzoekslocatie (bron: topotijdreis)</p>
