Algemene informatie rapportage BRL 5052 met nr.: 178636425.RM001

Actualisatie BRL5052

Stadhoudersplantsoen 214-216 en Verhulstplein 23-25

Kantoorgebouw
Stadhoudersplantsoen 214-216
Verhulstplein 23 t/m 25 te Den Haag

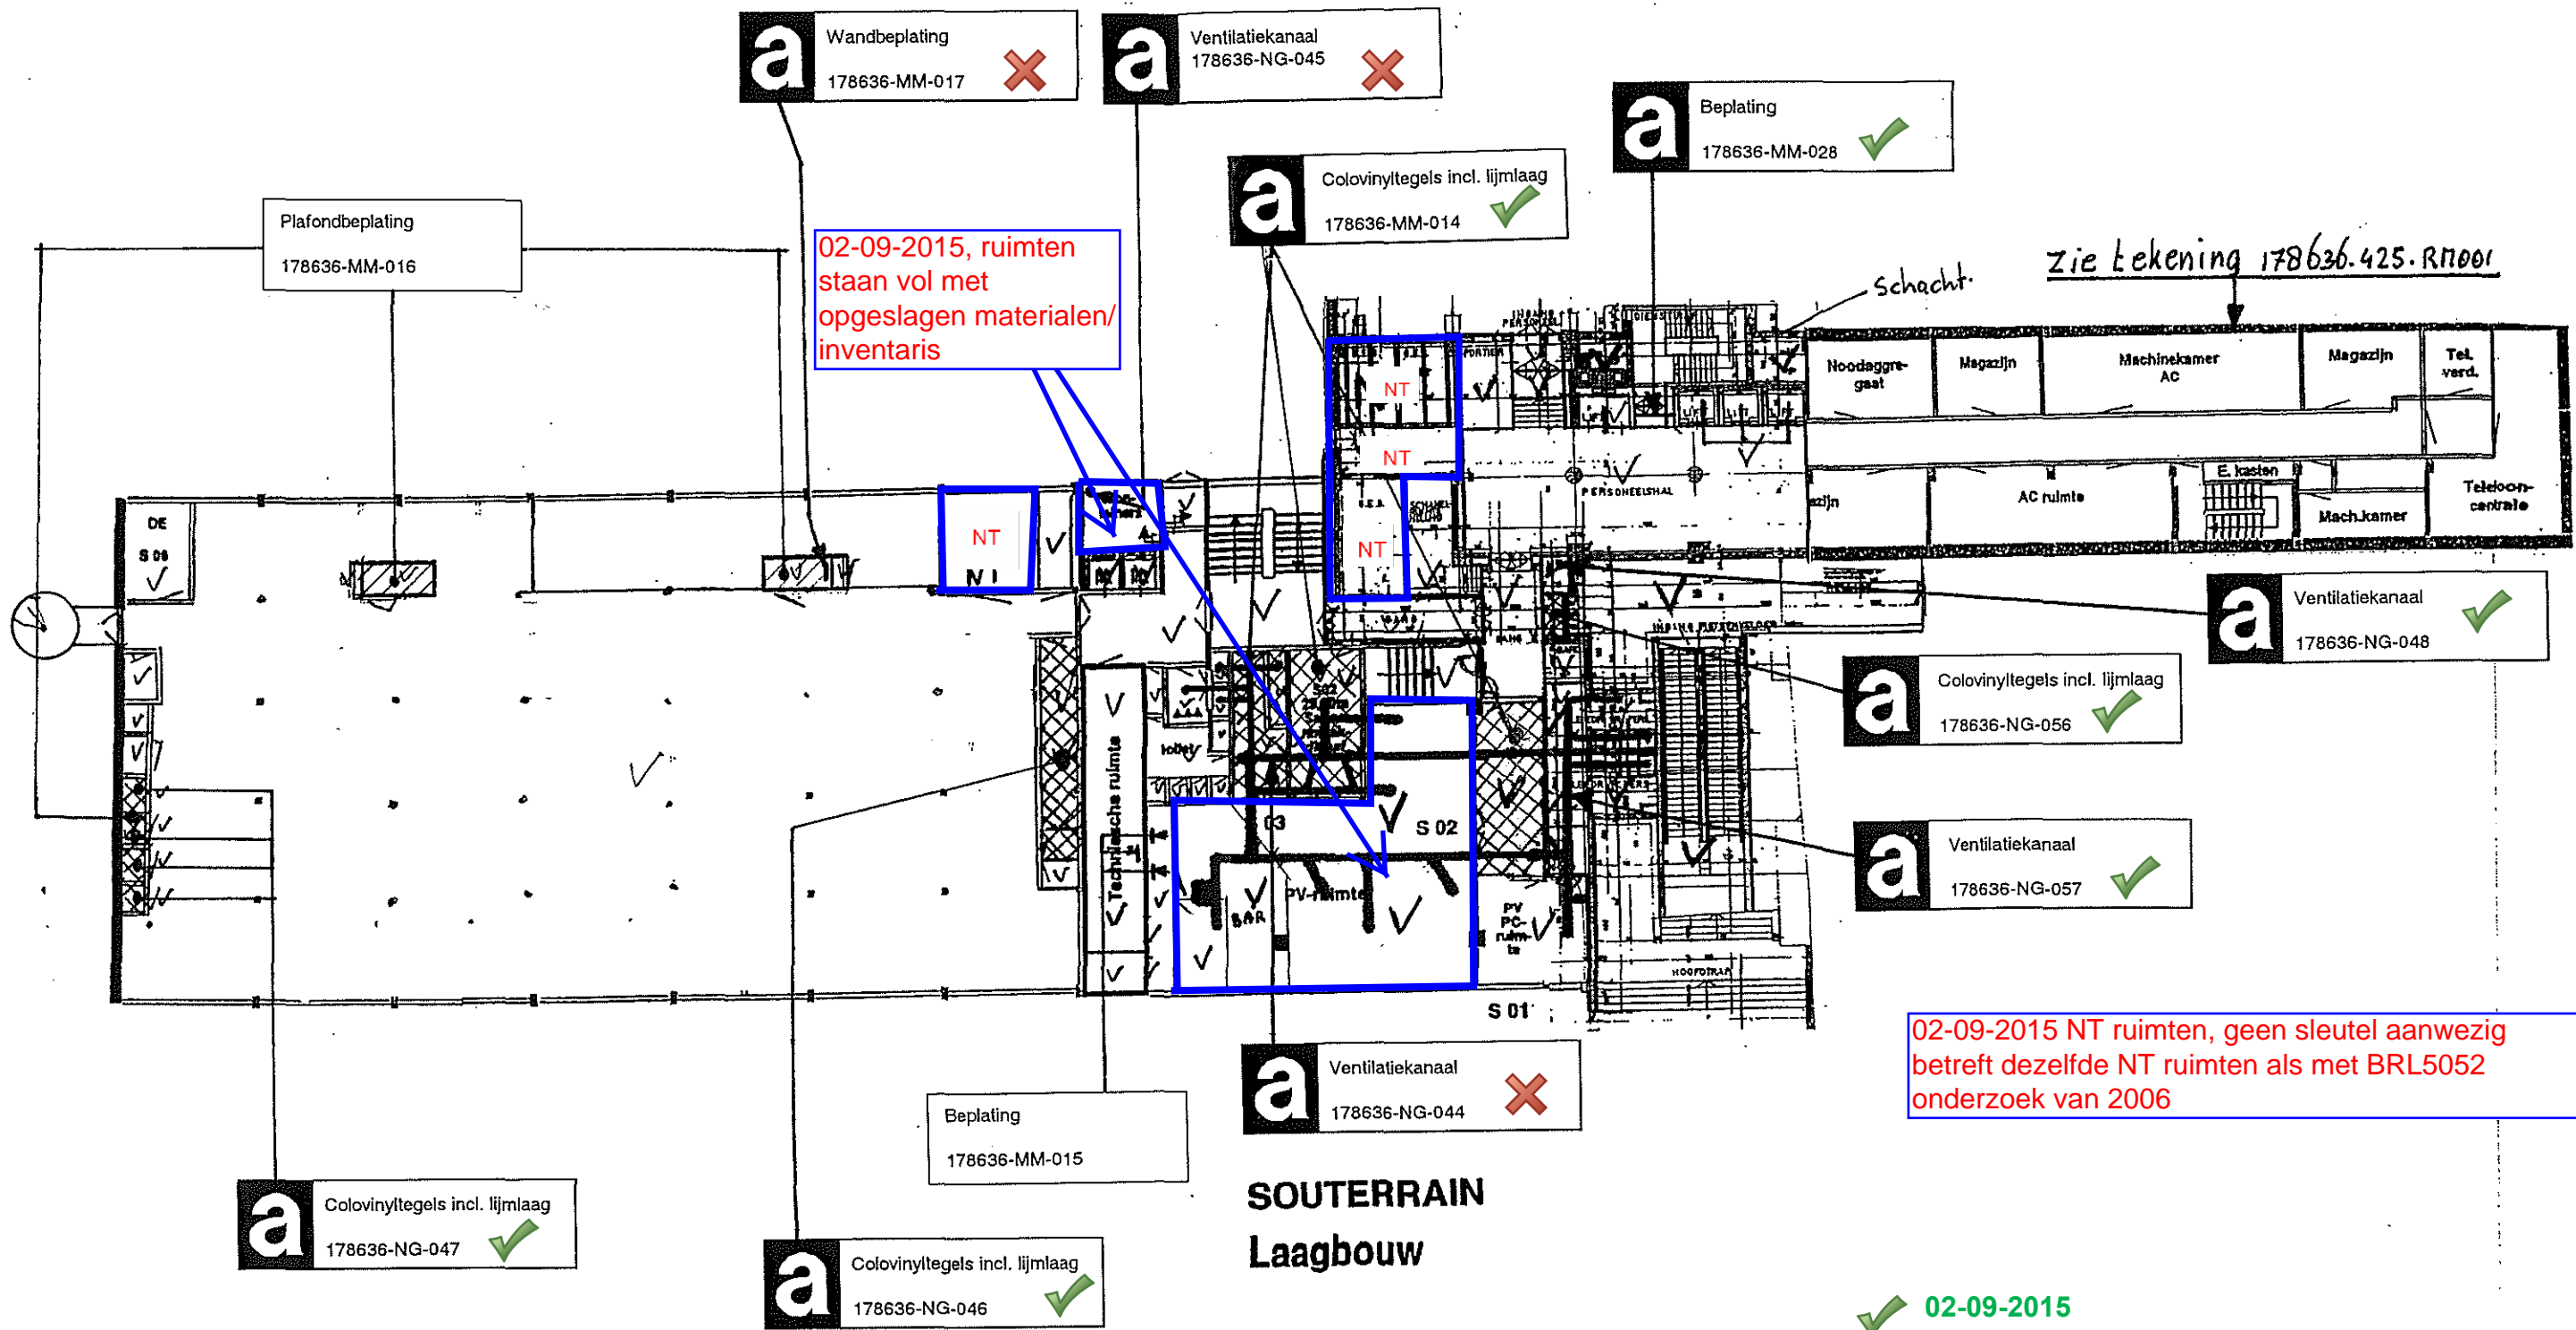
02-09-2015
Kelder laagbouw niet toegankelijk,
hier staat water in en daarom voor
de onderzoeker niet begaanbaar

02-09-2015 NT ruimten, geen sleutel aanwezig betreft dezelfde NT ruimten als met BRL5052 onderzoek van 2006

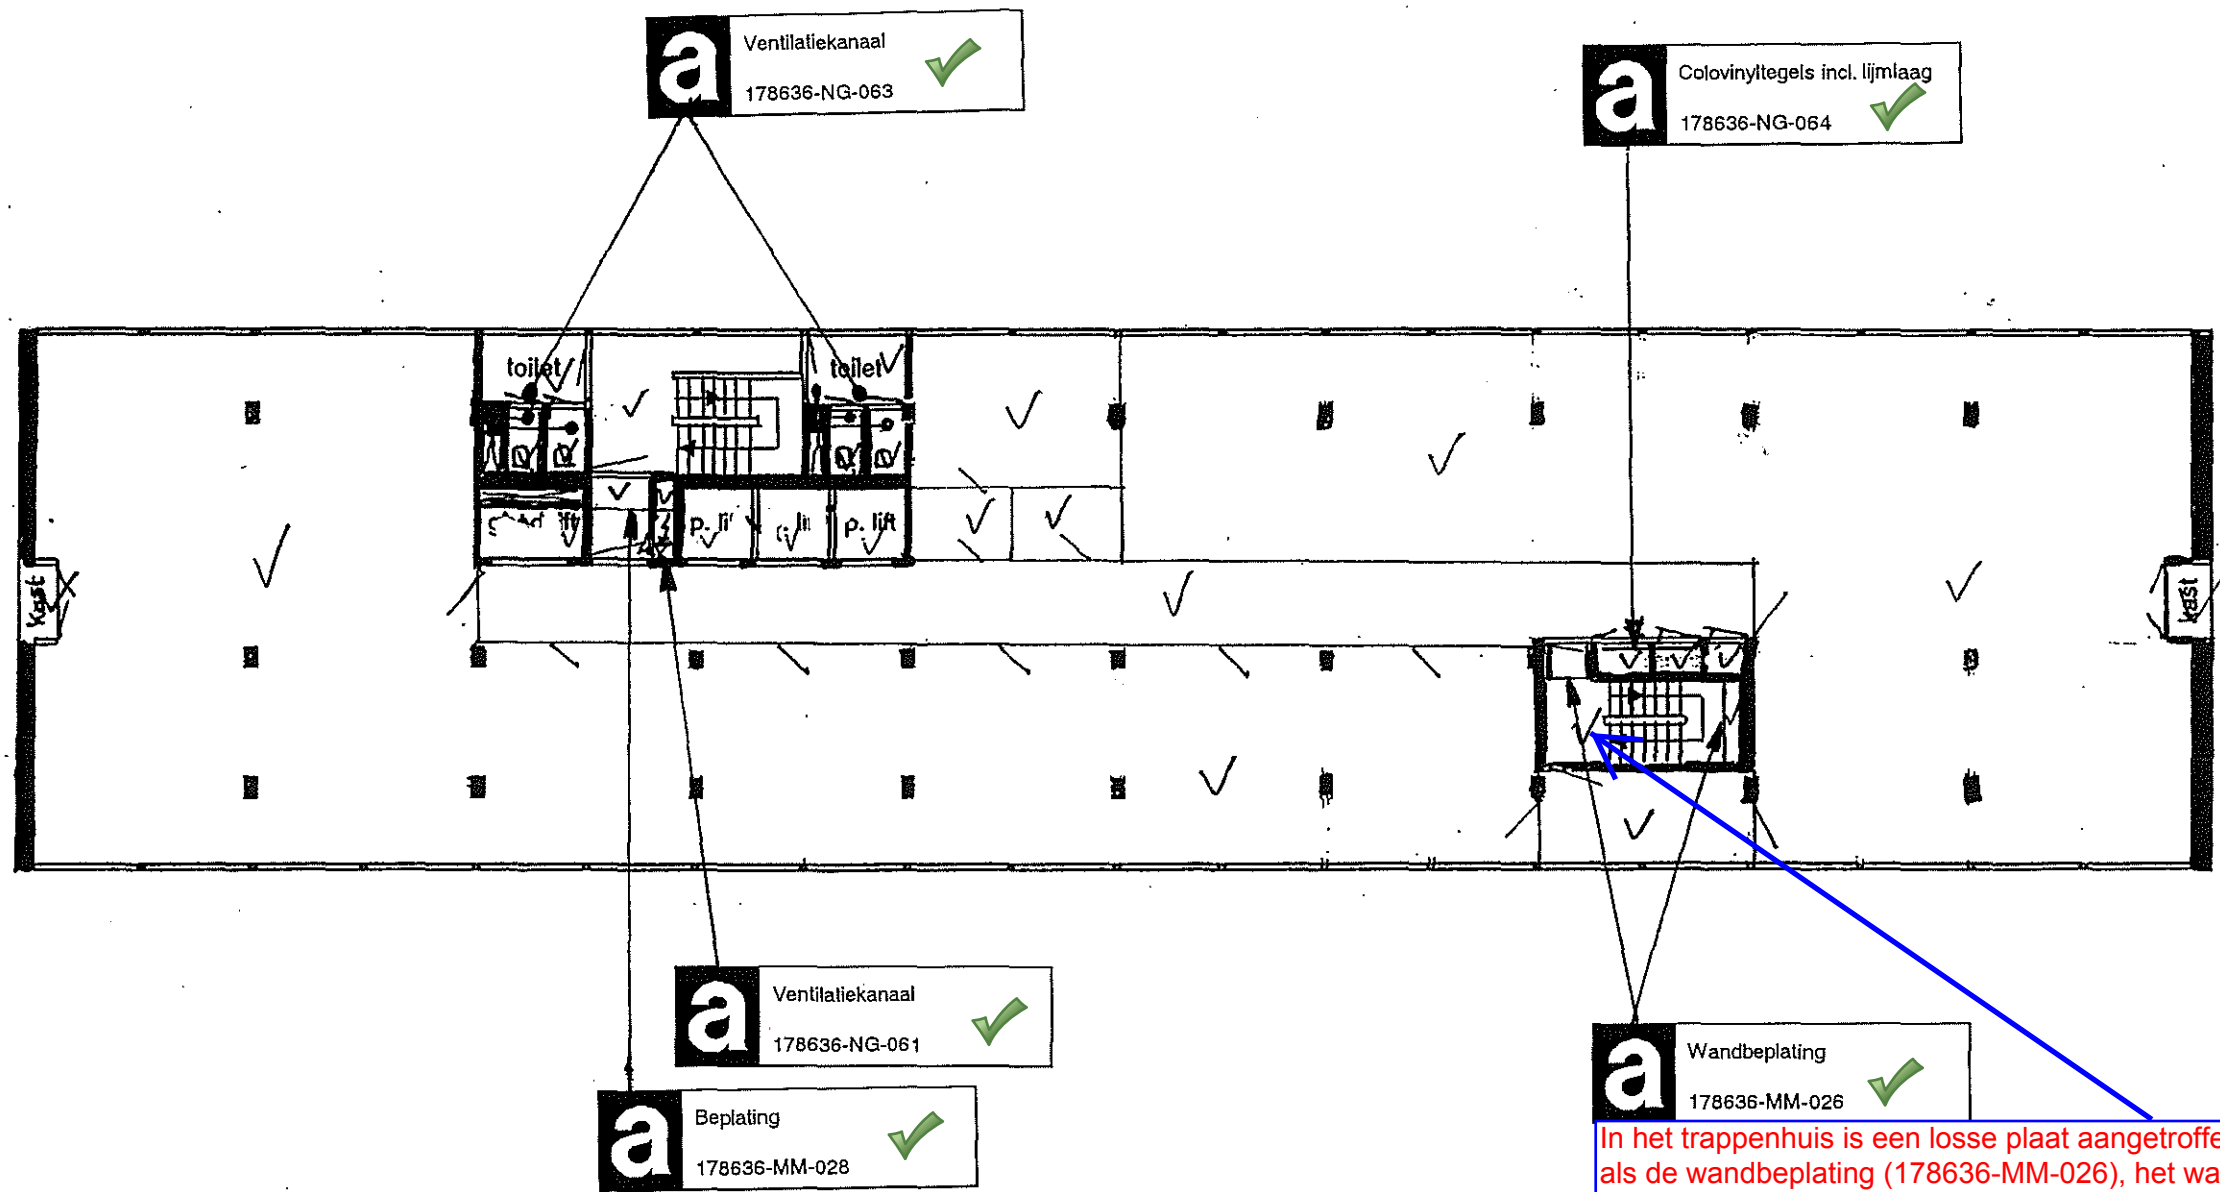
✓ 02-09-2015
= Asbest nog aanwezig in ongewijzigde toestand

In het trappenhuis is een losse plaat aangetroffen van het zelfde materiaal als de wandbeplating (178636-MM-026), het was niet te achterhalen waar de plaat van afkomstig was. Deze toepassing kan worden gesaneerd binnen het containment t.b.v. de sanering van de wandbeplating

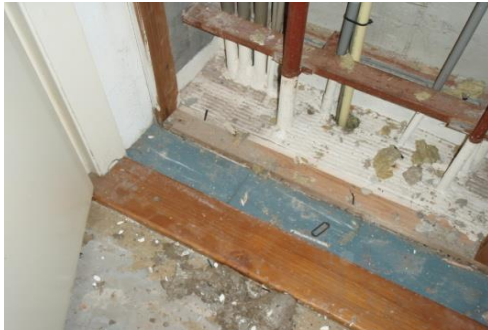
foto 3

Materiaal 178636-MM-028 betreft een niet-hechtgebonden materiaal en is toegepast in de technische schacht/tochtsluis, het materiaal in de technische schachten is beschadigd en is hier en daar gerafeld. Met het openen van deze schachten dient er rekening mee te worden gehouden dat deze schachten volledig met asbesthoudende restanten en vezels besmet kunnen zijn. De schacht mag alleen onder asbestcondities geopend worden. Omdat de schachten zijn afgesloten en het geen verblijfsruimten betreft heeft er geen onderzoek naar potentieel of actueel blootstellingsrisico conform de NEN 2991 plaatsgevonden.
(foto 3, bijlage 5)

Materiaal 178636-MM-028 betreft een niet-hechtgebonden materiaal en is toegepast in de technische schacht/tochtluizen, het materiaal in de technische schachten is beschadigd en is hier en daar gerafeld. Met het openen van deze schachten dient er rekening mee te worden gehouden dat deze schachten volledig met asbesthoudende restanten en vezels besmet kunnen zijn. De schacht mag alleen onder asbestcondities geopend worden. Omdat de schachten zijn afgesloten en het geen verblijfsruimten betreft heeft er geen onderzoek naar potentieel of actueel blootstellingsrisico conform de NEN 2991 plaatsgevonden.

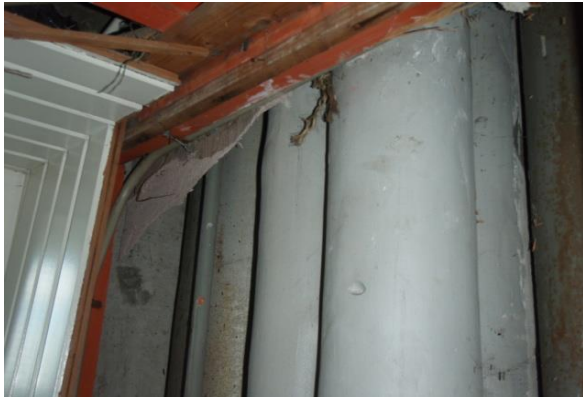
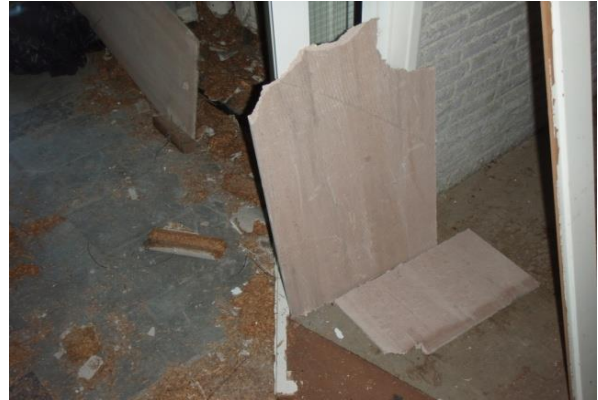
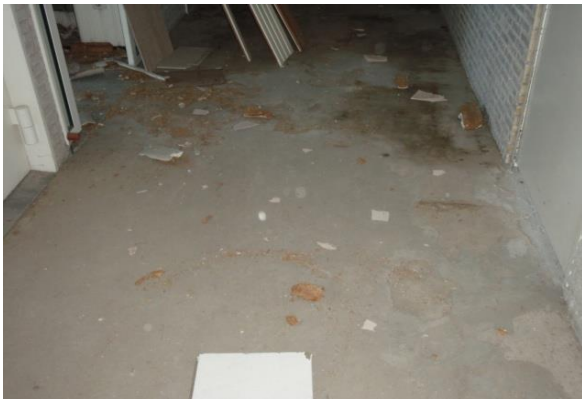
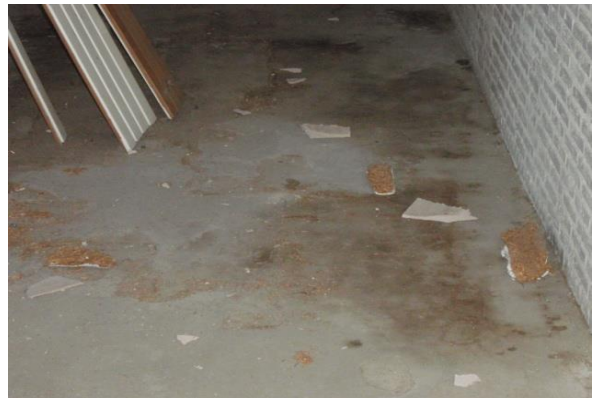
foto 4

De beplating (178636- MM-28) van de tochtsluis is beschadigd, restanten van het materiaal zijn verspreid geraakt. Van de restanten is een materiaalmonster genomen (A01), in dit monster is asbest aangetoond, het betreft een niethetgebonden materiaal. De DIA heeft het gebied ruim rondom de restanten afgezet met tape. Buiten het tape heeft de DIA 6 kleefmonsters genomen (deze monsters zijn op betreffende tekening in het groen weergegeven) om vast te kunnen laten stellen of er buiten dit gebied verspreiding van asbesthoudende vezels heeft plaats gevonden. De monsters zijn geanalyseerd middels SEM, in de monsters is geen asbest aangetoond, de analyse resultaten zijn als bijlage 3 aan deze actualisatie rapportage bijgevoegd. De DIA heeft alle deuren rondom het ingetapte gebied afgesloten. Om verdere verspreiding van asbesthoudende restanten tegen te gaan, dient de 9de verdieping afgesloten te blijven. Het gebied binnen de tape mag alleen onder asbestcondities betreden worden. Wij adviseren de asbesthoudende toepassingen en de restanten hiervan op korte termijn te saneren. De 9de verdieping is niet meer in gebruik, De gebruikers van de begane grond en een gedeelte van het souterrain dienen van de situatie op de hoogte gebracht te worden, zodat de 9de verdieping niet door hen wordt betreden. Daarnaast dienen alle bezoekers van het pand op de hoogte te worden gebracht dat de negende verdieping niet betreden mag worden.
