Bomen Effect Analyse
Verplantbaarheidsonderzoek
Groote Vink

Bomen Effect Analyse en Verplantbaarheidsonderzoek Groote Vink Leiden

OPDRACHTNEMER	<i>idverde</i> Bomendienst Marowijne 80 7333 PJ Apeldoorn T 055 5 999 444 E bomendienst@idverde.nl
OPGESTELD DOOR VRIJGEGEVEN DOOR	Martijn van der Maarel Harmen van der Meulen
OPDRACHTGEVER	Gemeente Leiden Postbus 9100 2300 PC Leiden
PROJECTNUMMER KENMERK	728210183 BD21089
VERSIE DATUM	1 26 mei 2021

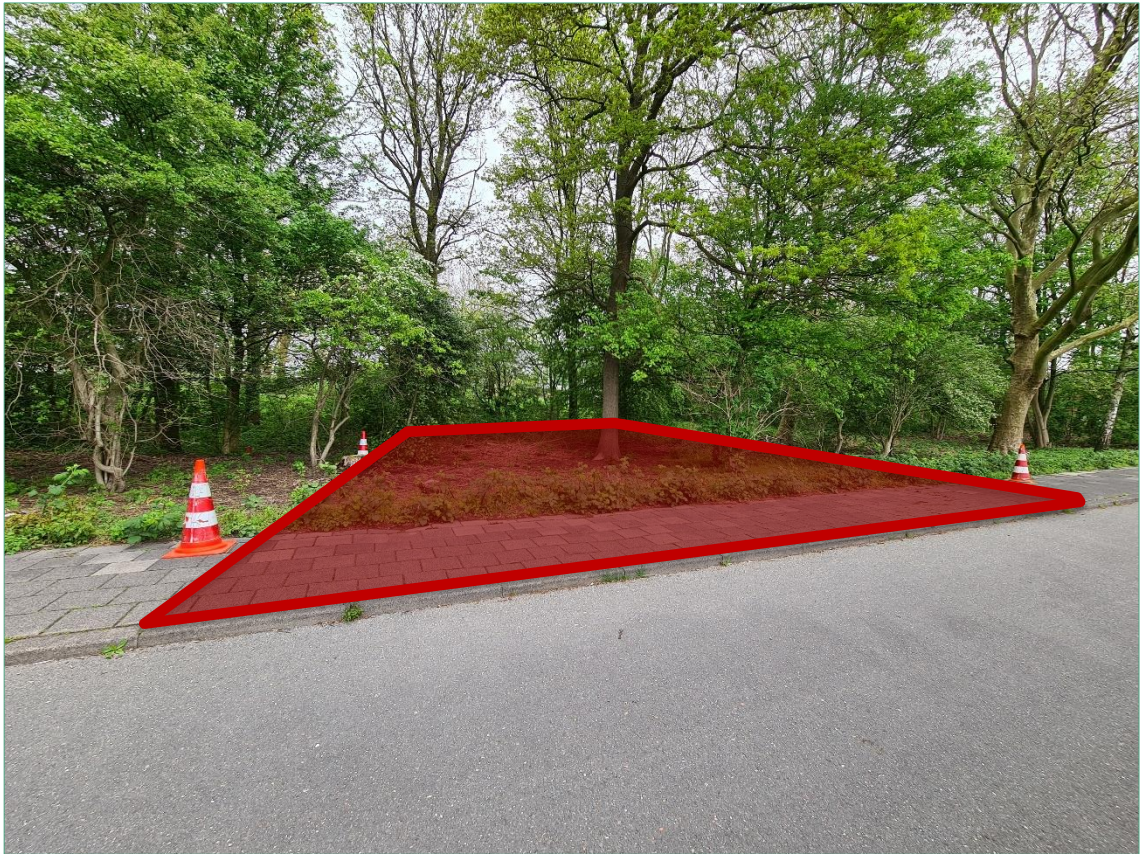
Afbeelding 1.3; Voorgenomen locatie ontsluitingsweg

Op **afbeelding 1.3** is het nieuwe tracé van de ontsluitingsweg uitgezet met pylonen en aangegeven met een rood vlak.

Door de aanleg van de nieuwe ontsluitingsweg kunnen boom 30, 31, 32 en 33 niet behouden blijven. Boom 34 ondervindt mogelijk negatieve effecten van de werkzaamheden. Met name de ontgraving van het cunet vormt een risico op ondergrondse schade.

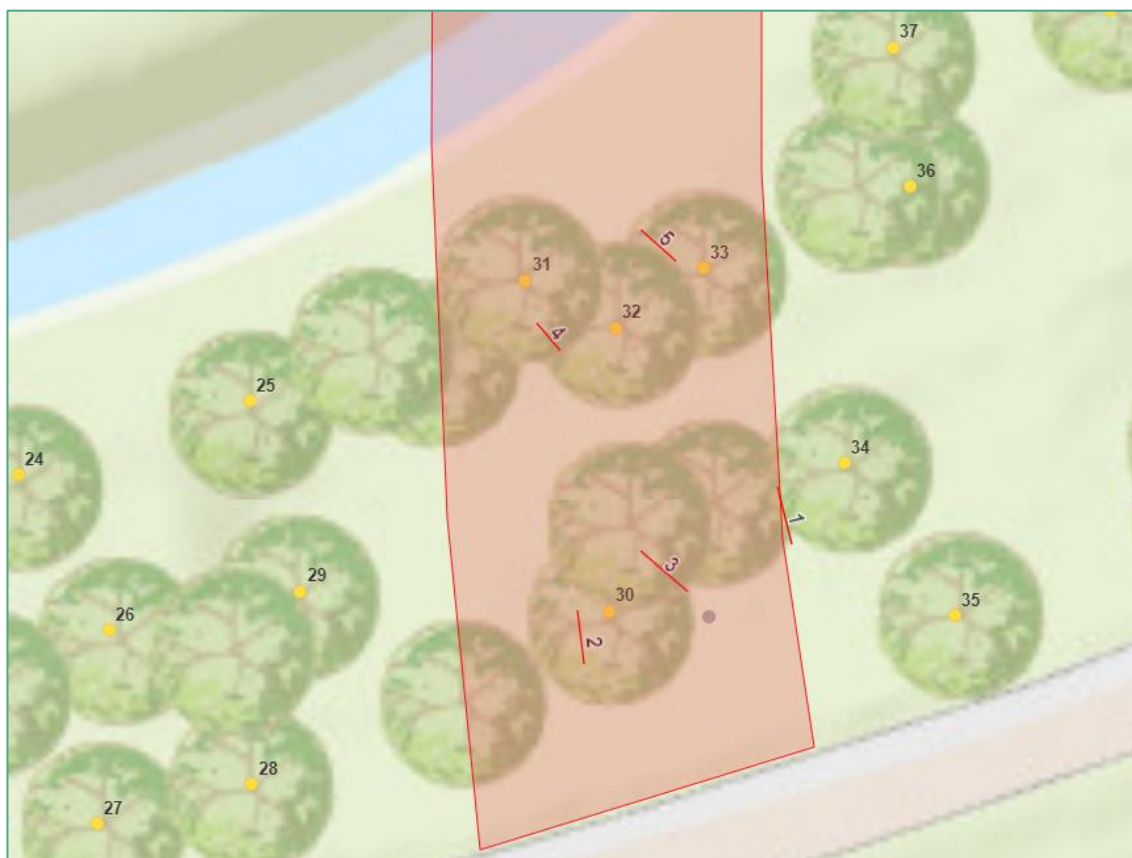
Afbeelding 3.5; Overzicht locaties profielsleuven

In het kader van deze BEA en het VPO is ondergronds onderzoek verricht naar de bodemopbouw en de beworteling. In **afbeelding 3.4** is een overzicht weergegeven van de locaties van de profielsleuven. Profielsleuf 1 is gemaakt ten behoeve van de BEA. Profielsleuf 2 t/m 5 zijn gemaakt ten behoeve van het VPO.
