Volledige Asbestinventarisatie TYPE A Rapportage (incl. gericht destructief onderzoek)

Sportcomplexen
Zilkerduinweg 119 en Sportlaan 1 te De Zilk

Opdrachtgever : Gemeente Noordwijkerhout
Gebouw/object : Gehele Sportcomplexen
Projectcoördinator : D. Wijnands (SCA-code: 51E-070513-410440)

Projectnummer : 15030446
Versie : 1.0
Interne autorisatie : 3 april 2015

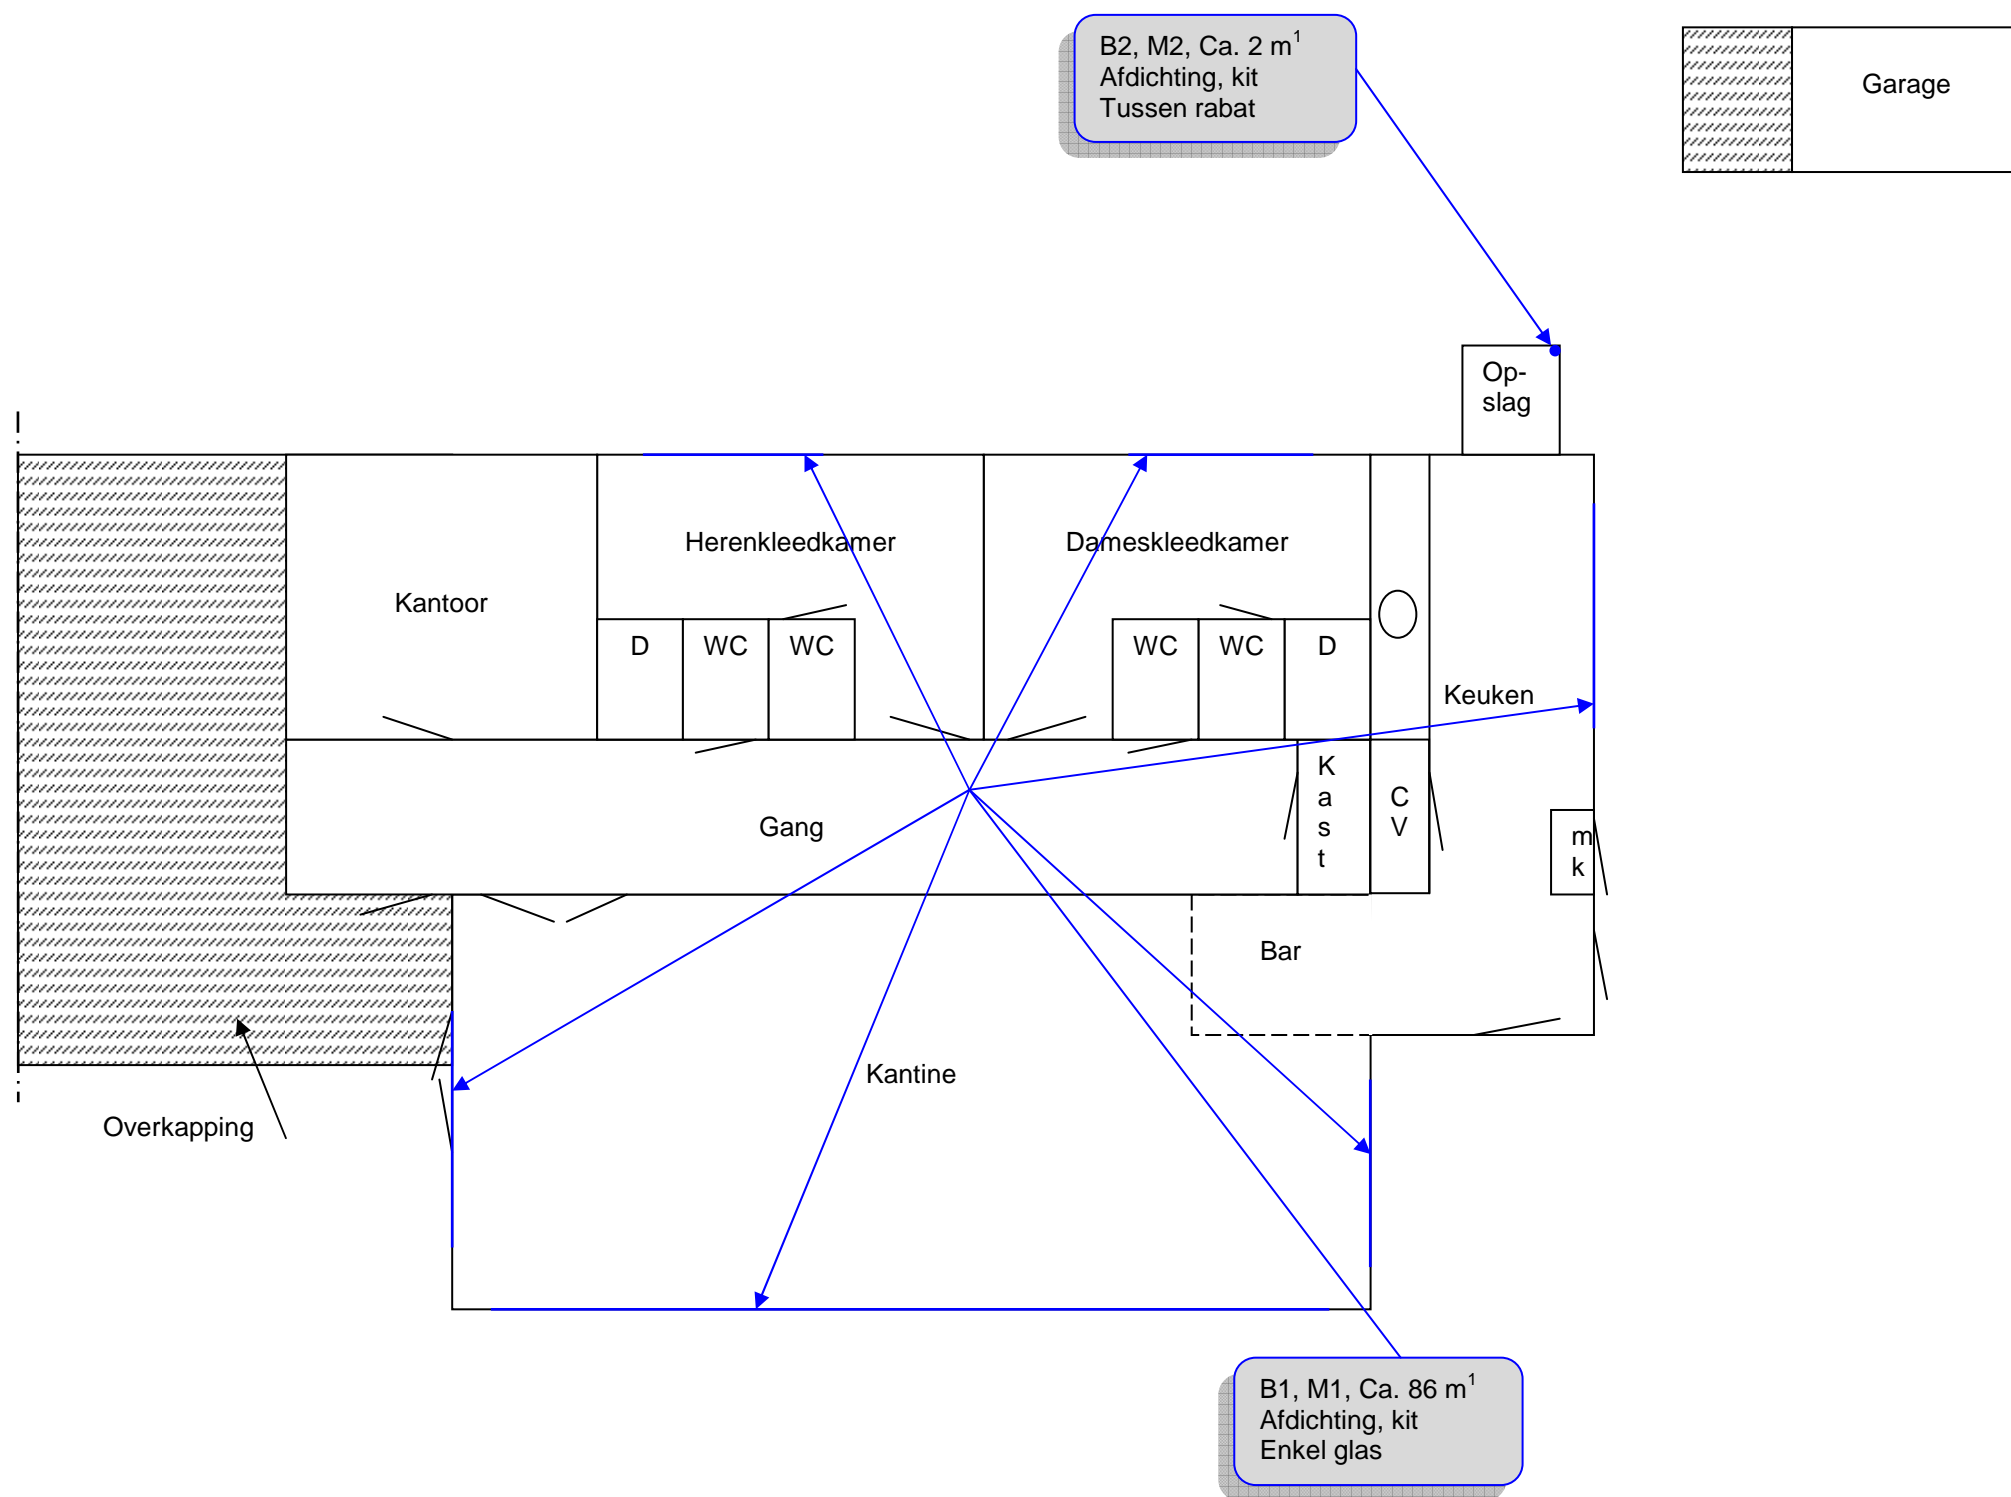
Situatietekening – niet op schaal, uitsluitend bedoeld voor het verkrijgen van een inzicht in locatie van de asbesthoudende bronnen in het sportcomplex aan de Zilkerduinweg 119 te De Zilk

B3, M3, Ca. 15 m²
Plaatmateriaal, cement
Ingestorte overkapping
