PROJECT	:	Noordwijk, Noordwijkerhout - Sancta Maria
PROJECTNUMMER	:	P11-0471
ONDERWERP	:	Inventarisatie historische informatie bodem
	:	
DATUM	:	12 december 2012
PLAATS	:	Veenendaal
OPGESTELD DOOR	:	dhr. F. Roëll / dhr. T. Guijt

1 Inleiding

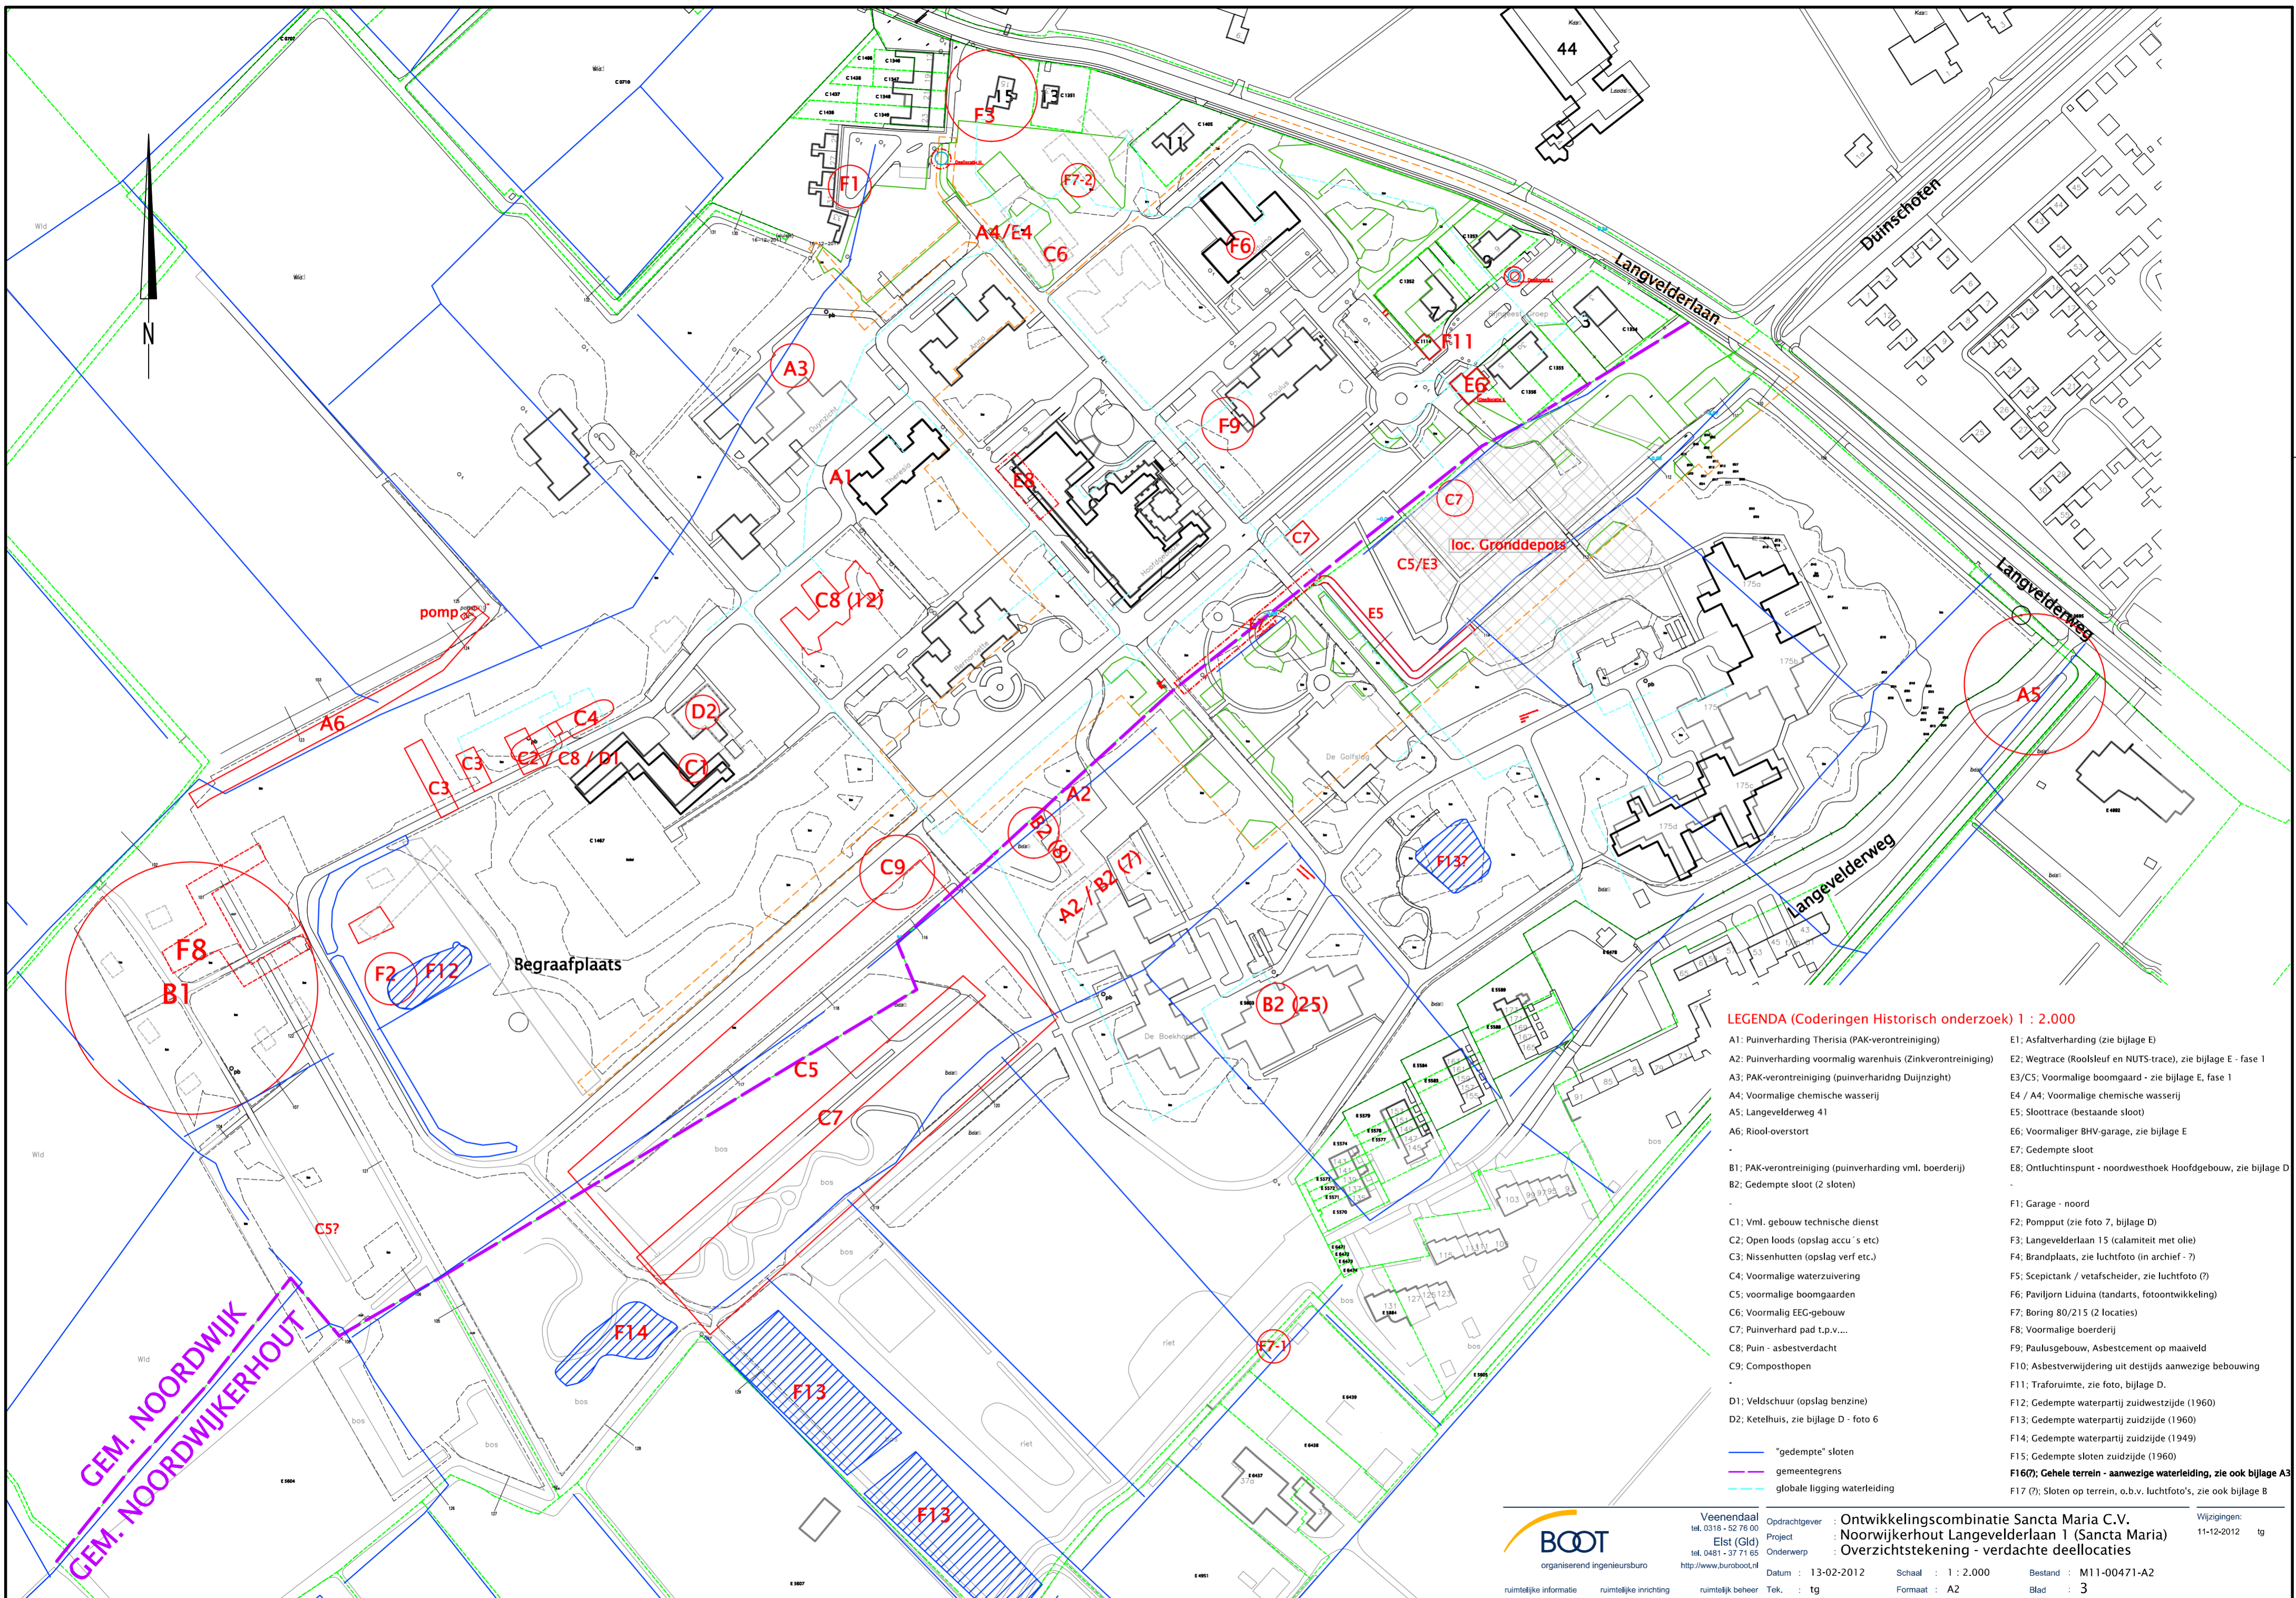
A1: Puinverharding Therisia (PAK-verontreiniging)	E1: Asfaltverharding (zie bijlage E)
A2: Puinverharding voormalig warenhuis (Zinkverontreiniging)	E2: Wegtrace (Rootsleuf en NUTS-trace), zie bijlage E - fase 1
A3: PAK-verontreiniging (puinverharding Duijnzicht)	E3/C5: Voormalige boomgaard - zie bijlage E, fase 1
A4: Voormalige chemische wasserij	E4 / A4: Voormalige chemische wasserij
A5: Langeveldeweg 41	E5: Sloottrace (bestaande sloot)
A6: Riol-overstort	E6: Voormaliger BHV-garage, zie bijlage E

-	E7: Gedempte sloot
B1: PAK-verontreiniging (puinverharding vml. boerderij)	E8: Ontluchtingspunt - noordwesthoek Hoofgebouw, zie bijlage D
B2: Gedempte sloot (2 sloten)	-

-	F1: Garage - noord
C1: Vml. gebouw technische dienst	F2: Pompput (zie foto 7, bijlage D)
C2: Open loods (opslag accu 's etc)	F3: Langeveldestraat 15 (calamiteit met olie)
C3: Nissenhutten (opslag verf etc.)	F4: Brandplaats, zie luchtfoto (in archief - ?)
C4: Voormalige waterzuivering	F5: Scepttank / vetafscheider, zie luchtfoto (?)
C5: voormalige boomgaarden	F6: Paviljoen Liduina (tandarts, fotoontwikkeling)
C6: Voormalig EEG-gebouw	F7: Boring 80/215 (2 locaties)
C7: Puinverhard pad t.p.v....	F8: Voormalige boerderij
C8: Puin - asbestverdacht	F9: Paulusgebouw, Asbestcement op maaiveld
C9: Composthoven	F10: Asbestverwijdering uit destijds aanwezige bebouwing

-	F11: Traforuimte, zie foto, bijlage D.
D1: Veldschuur (opslag benzine)	F12: Gedempte waterpartij zuidwestzijde (1960)
D2: Ketelhuis, zie bijlage D - foto 6	F13: Gedempte waterpartij zuidzijde (1960)

-	F14: Gedempte waterpartij zuidzijde (1949)
-	F15: Gedempte sloten zuidzijde (1960)
-	F16(7): Gehele terrein - aanwezige waterleiding, zie ook bijlage A3

-	F17 (?): Sloten op terrein, o.b.v. luchtfoto's, zie ook bijlage B
