# Boom Effect Analyse Westerwal Oudewater

21 januari 2020

Projectnaam: 20373 BEA Westerwal Oudewater

Projectlocatie en plaats: Westerwal Oudewater, terrein van machinefabriek 'De Hollandsche IJssel'

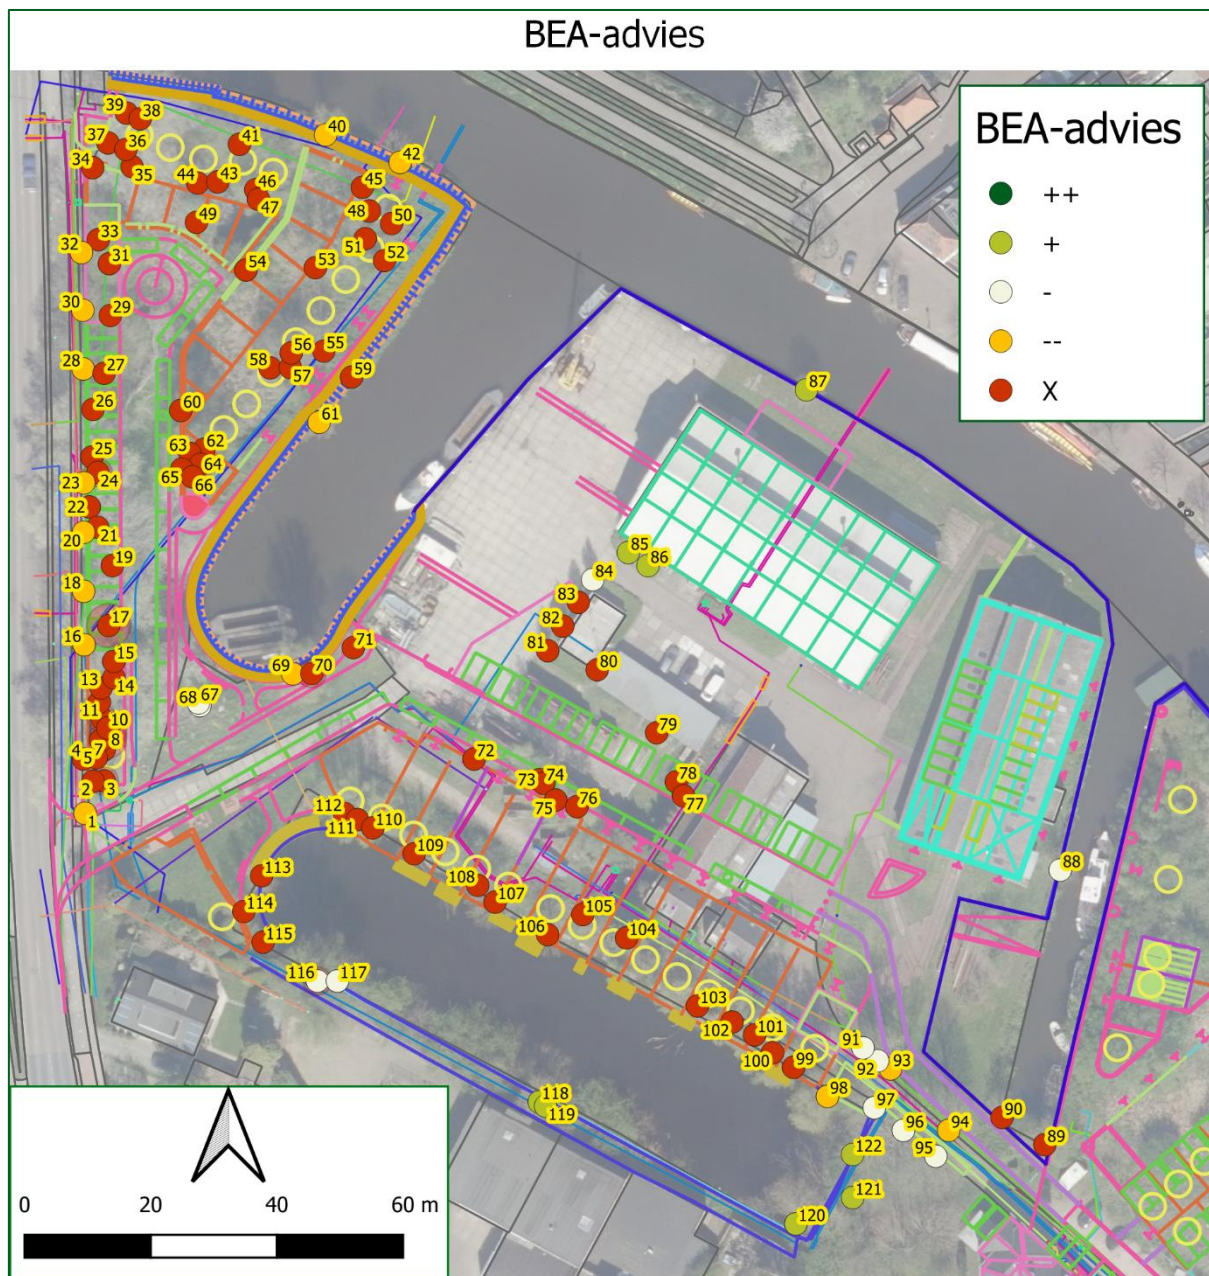
## Bijlage A. Overzichtskaart boomnummers en BEA-advies

In onderstaande kaarten is de ontwerptekening met daarop de boompunten weergegeven. De nummering van de bomen correspondeert met de nummering van de separaat aangeleverde bomenlijst. In kleur is op onderstaande kaarten het BEA-advies weergegeven uit hoofdstuk 5.

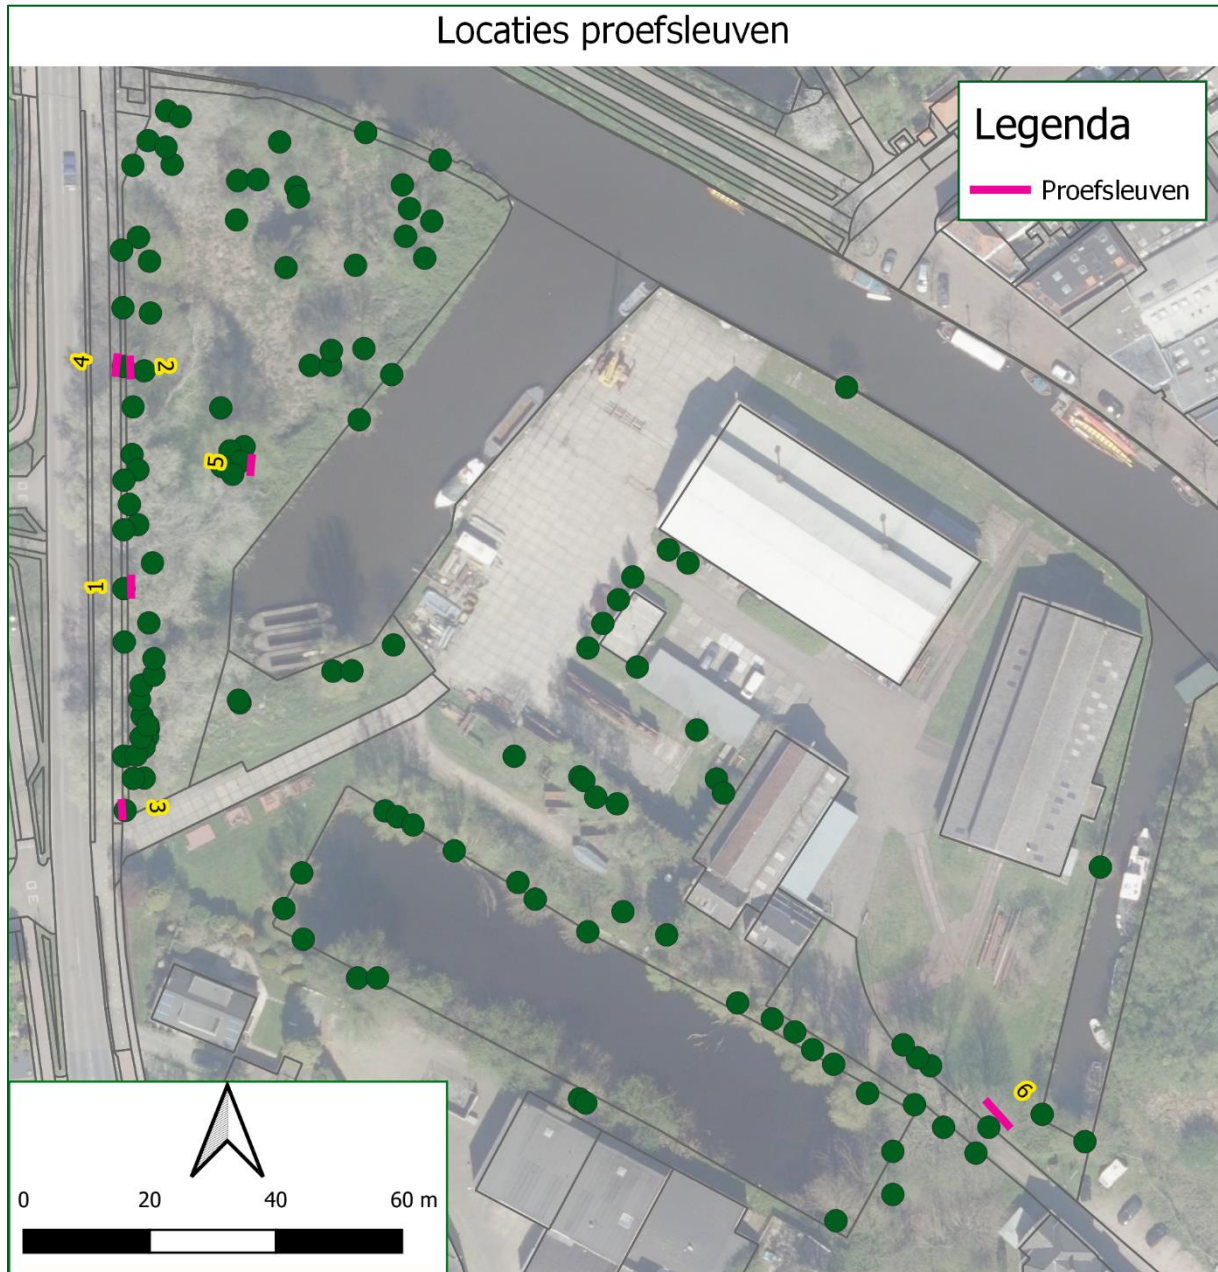
## Bijlage B. Locatie proefsleuven

De locaties van de proefsleuven zijn verdeeld over het projectgebied zodat deze een representatief beeld vormen van de beworteling. Op onderstaande kaart is de locatie van de proefsleuven weergegeven. Op de volgende pagina zijn de resultaten van de proefsleuven gedetailleerd uitgewerkt. In paragraaf 4.6 is een toelichting gegeven.
