**DE VIJFSLUIZEN**  
**INVENTARISATIE BOMENBESTAND**

***Toetsing op vitaliteit en  
mogelijkheden  
van de beplantingen***

Inventariseren bomenbestand De Vijfsluizen te Vlaardingen

Ons kenmerk : 2007-534-527  
Datum : 09 augustus 2007  
Status : tweede concept

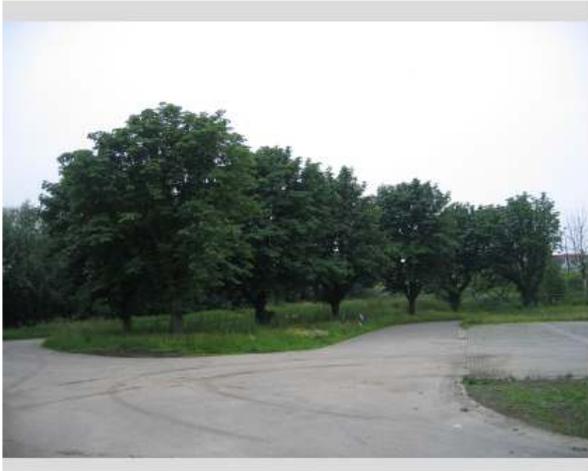
IMG\_3416

code	soort	onderdeel van	dikte	vitaliteit	bijzonderheden	ecologische waarde	reden	handhaafwaarde	behoudsmaatregelen	fotonummer
1	kastanje	rij	40	goed		matig		nihil		3416

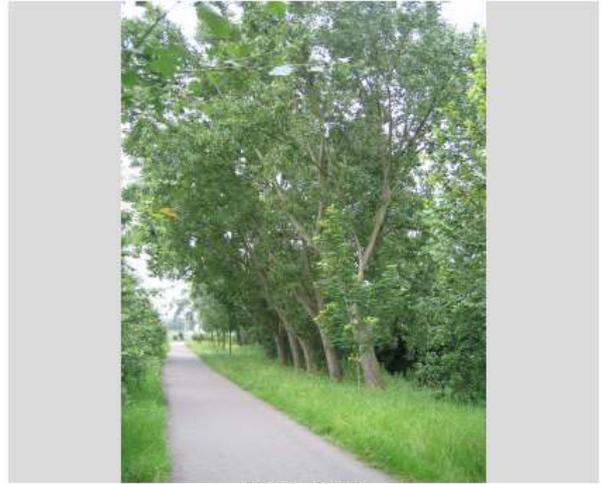
IMG\_3478

code	soort	onderdeel van	dikte	vitaliteit	bijzonderheden	ecologische waarde	reden	handhaafwaarde	behoudsmaatregelen	fotonummer
21	plataan	solitair	60	goed		matig		goed		
22	es	solitair	80	goed		redelijk		goed		
23	forse wilg	solitair	120	matig	zware plakksel, gevaar voor uitscheuren	redelijk		nihil	vellen	
24	es	gesl. bepl.	50	goed		redelijk		goed		
25	kastanje	gesl. bepl.	60	matig	bloedingsziekte	redelijk		matig		
26	Italiaanse populier	rij, 14 stuks	40	goed	1 ex lengtescheuren	redelijk		goed	vellen 1 stuks	
27	Italiaanse populier	rij, 9 stuks	40	goed	1 ex lengtescheuren	redelijk		goed	vellen 1 stuks	
28	linde	gesl. bepl.	50	goed		goed		goed		
29	populier	gesl. bepl.	110	goed		goed		goed		
30	forse wilg	gesl. bepl.	100	redelijk	hangt over fietspad	goed		goed	dood hout verwijderen, fietspad opkronen	3477
31	es	rij, 5 stuks	50	redelijk / goed		redelijk		goed	opkronen	3478
32	Italiaanse populier	rij, 6 stuks	60	goed		redelijk		redelijk

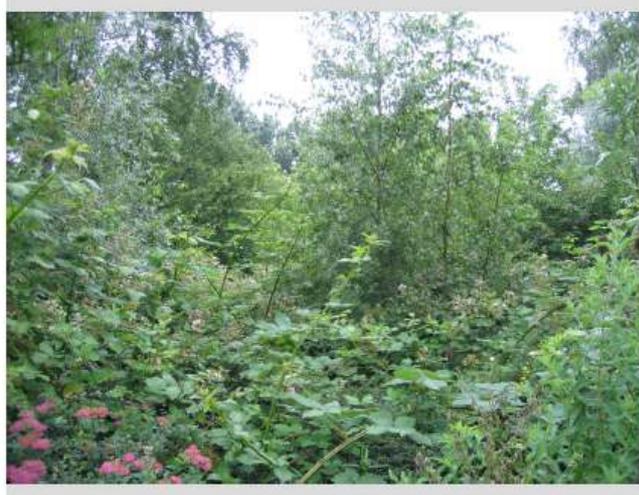
IMG\_3467

K	divers	bomen / struiken	-	redelijk		goed		-		
L	divers	bomen / struiken	-	goed		goed		-		
M	wilg	gesl. bepl.	-	goed		goed		goed		
N	meidoorn / wilg	gesl. bepl.	-	goed	weinig voorkomende soort	goed		goed		
O	zeer divers	gesl. bepl.	-	goed	zeer ontoegankelijk / gevarieerd	zeer goed		goed		3467
