# Het voormalige Sportpark “De Vijfsluizen” te Vlaardingen

Cultuurhistorische waardestelling

## **Cultuurhistorische waardestelling voor het voormalige sportpark "De Vijfsluizen" te Vlaardingen**

Naam: Voormalig sportpark "De Vijfsluizen"  
Adres: Mr. L.A. Kesperweg 45  
Vlaardingen

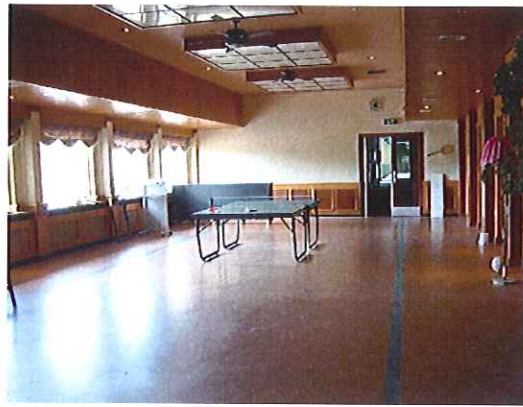
Restaurant 2007

Wanneer in de vroege ochtend van zondag 1 november 1992 brand uitbreekt in het restaurant ofwel de kantine van het gebouw gaat het interieur van deze ruimte helemaal verloren. Hoewel de brand niet in de sporthal en de kleedkamers woedde, zijn deze wegens rook en roetschade wel tijdelijk buiten gebruik geweest. Het interieur van de kantine is als gevolg van de calamiteit geheel vernieuwd.<sup>8</sup>

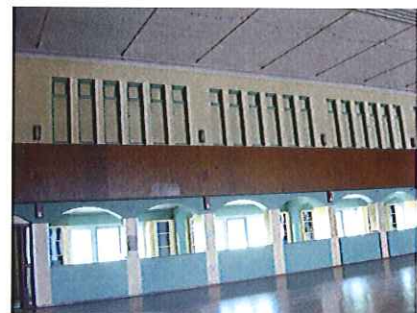
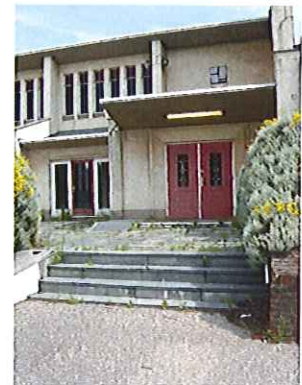
De ramen van de sporthal boven de galerij zijn in de loop van de tijd geblindeerd.

In 1962 is een voorstel ingediend om de naam SHELL in neonletters op een van de hoge schoorstenen aan te brengen. Waarschijnlijk was dit de reden om het aantal openingen in de schoorstenen terug te brengen. Het verhogen van het terrein aan de voorzijde van de sporthal heeft tot gevolg gehad dat de afstand in hoogte van straat tot gebouw verkleinde. Dit is goed te zien aan het verminderde aantal treden van de trappen bij de ingangen, Waar er vroeger zes zaten, resteren er nog maar vier.

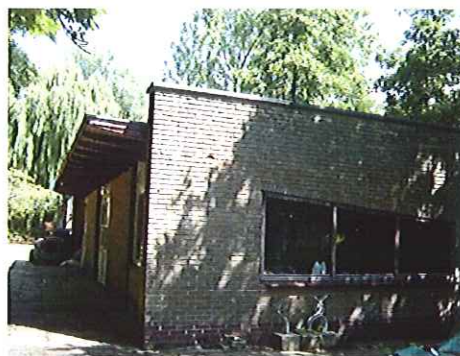
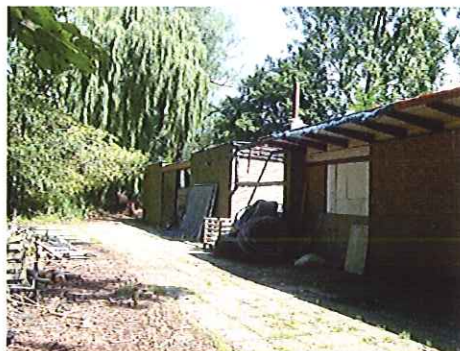
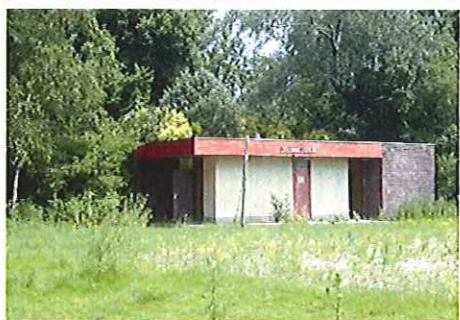
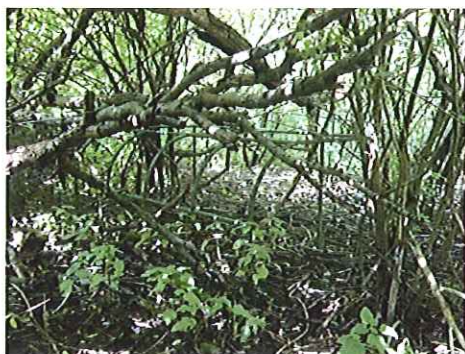
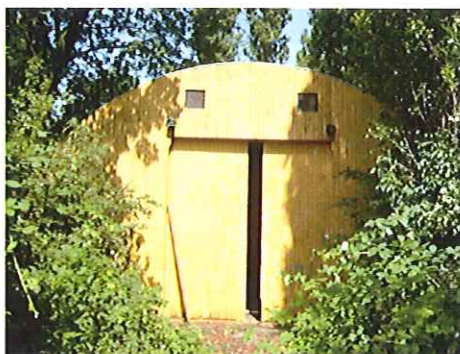
#### **Kinderspeelplaats**

De plaats waar zich in het verleden de kinderspeelplaats bevond, wordt nu ingenomen door een grote loods. Verdwaald tussen afgewaaide takken heeft zich nog een klimtoestel verstopt.<sup>9</sup>

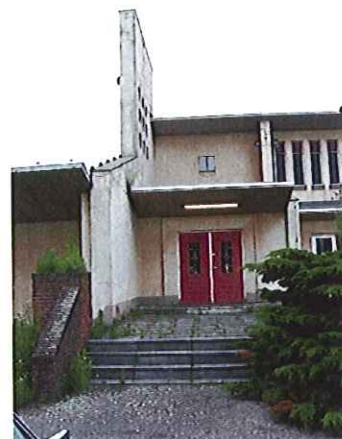
### **Het terrein**

Het is van het grootste belang dat het terrein in een goede staat verkeert. Dat is niet alleen een architectonisch argument maar ook een technisch; waar bijvoorbeeld de hoogteverschillen liggen en hoe het terrein op- of af loopt. De afwatering moet goed geregeld zijn. In de loop van de tijd is vooral dicht bij de gebouwen en met name bij ingangen, het maaiveld zodanig opgehoogd, dat water gemakkelijk binnen kan komen. Op andere plaatsen kan het water niet voldoende van de gevel weggevoerd worden. Indien bovendien hwa's verstopt zijn of niet op een riolering zijn aangesloten dringt water gemakkelijk de gevel in. Naast de nodige afvoerputten moet er ook voldoende onverhard terrein over blijven.
