BOOM EFFECT ANALYSE

ZANDSTRAAT 70

TE BENEDEN-LEEUVEN

## Rapportage boom effect analyse

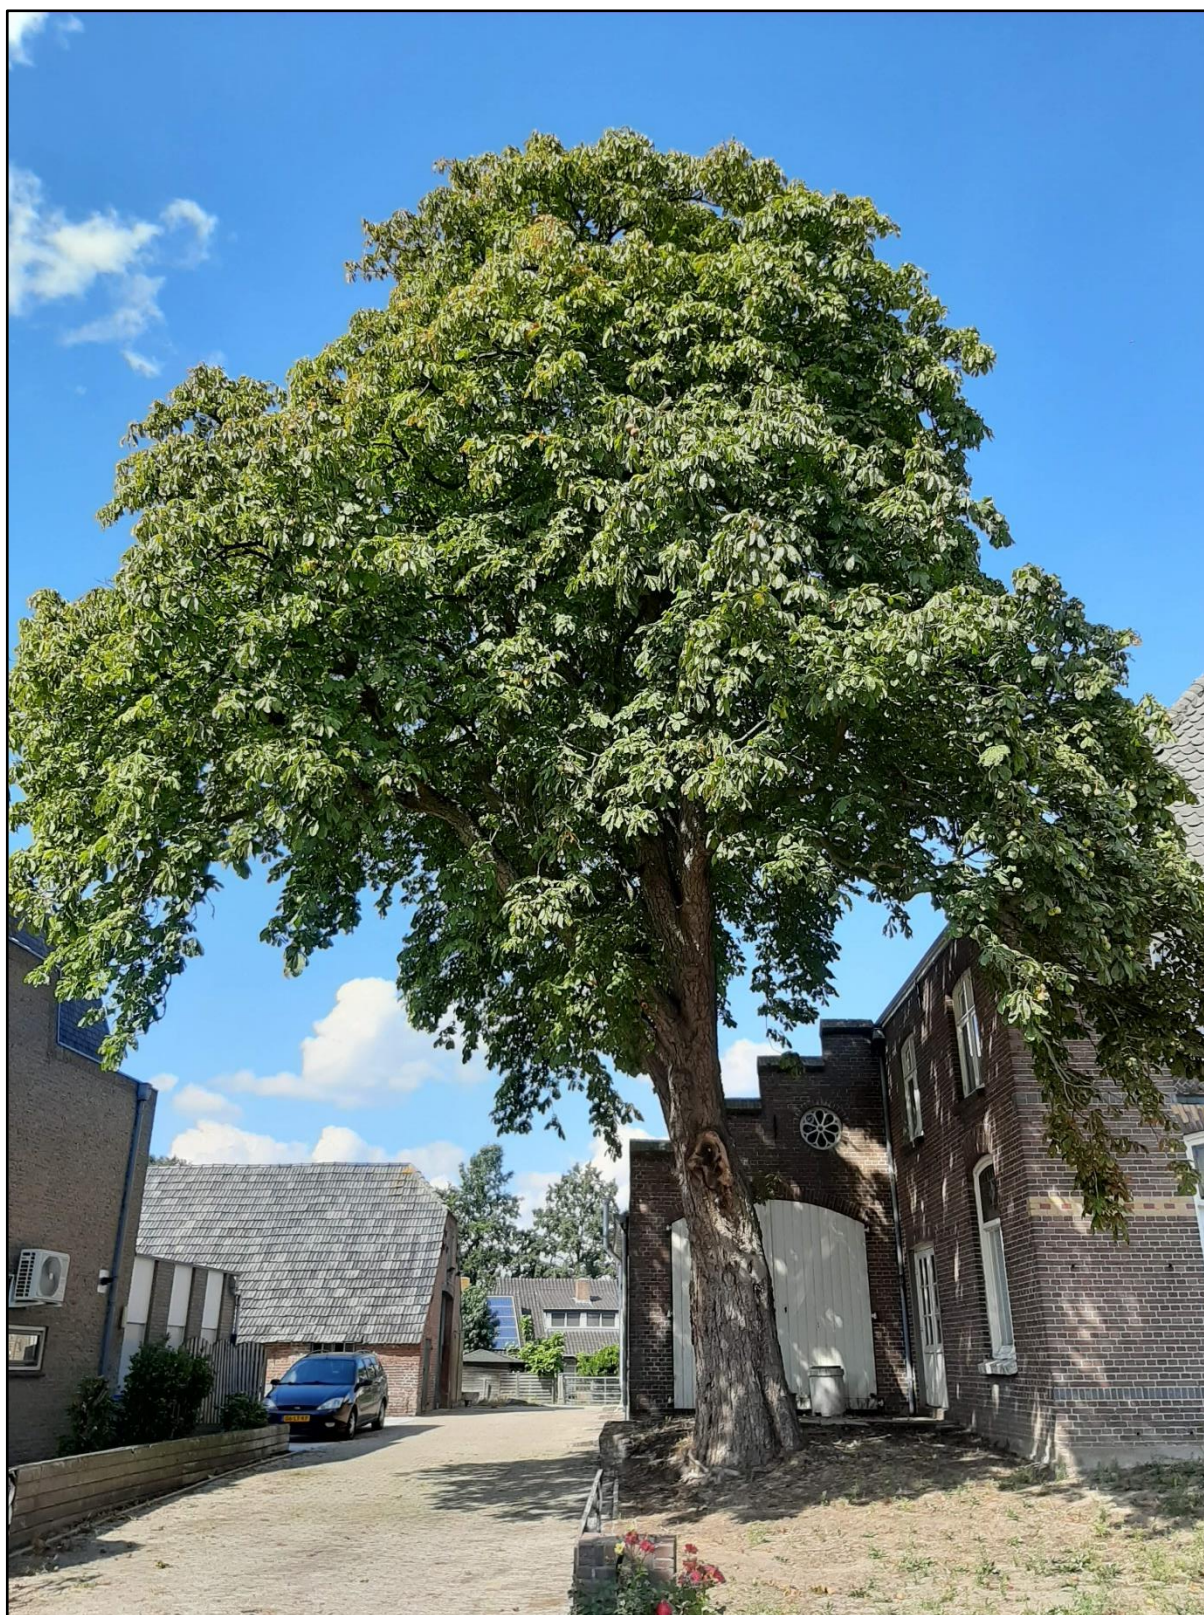
## Bijlage II Overzichtsfoto boom

Wanneer de tak en stam door het gewicht van de tak en als gevolg van zijdelingse windkrachten van elkaar bewegen kan een plakoksel uitscheuren. De plakoksel bij de witte paardenkastanje is uitwendig overgroeid. Dit is te zien aan de uitstulpingen aan weersijden van de boom. Bij een dergelijke plakoksel is het lastig om een goede risico-inschatting te maken. Bij de risico-inschatting spelen factoren als de boomsoort, aanwezigheid van reparatieweefsel, zijwaartse belasting en de expositie ten opzichte van de wind een belangrijke rol.
