## Notitie

Referentienummer  
355791

Kenmerk  
SWNL0206781

Betreft  
(grond-) Waterproblematiek Hollandhaven-Geertruidapolder west Bergen op Zoom

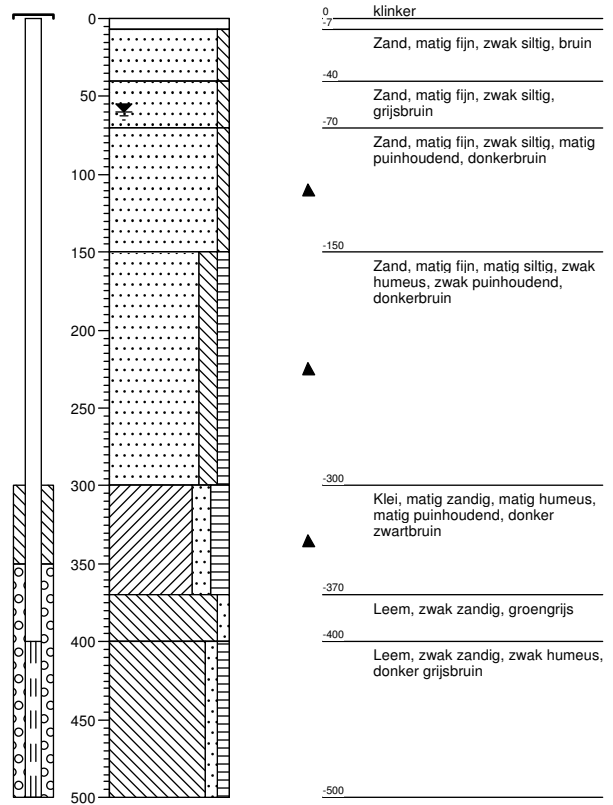
## Boring: pb10

Uit de bodemschematisatie blijkt de bodem tot 3 m-mv voornamelijk opgebouwd uit zand waarin plaatselijk klei -en leemlagen voorkomen. Dieper dan 3 m-mv is in boring 10 een kleilaag met daaronder leem aangetroffen tot de verkende boordiepte. De boorprofielen waarin klei- en leem zijn aangetroffen bevinden zich voornamelijk ten zuiden van de Hollandhaven, deze boringen starten op een circa 1 meter lager maaiveldniveau dan de meest noordelijke boringen.
