**Asbestinventarisatie rapport conform certificatieschema  
asbestinventarisatie en asbestverwijdering**

Projectnummer : 19-4835GG.70  
Bouwwerk / object : Basisschool met gymzaal  
Locatie : Keermanslaan 70  
4835GG Breda  
Datum van uitvoering : 15 oktober 2019  
Datum rapportage : 22 oktober 2019

Het betreft de inventarisatie van de basisschool met de gymzaal voor aanvang van sloopwerkzaamheden.

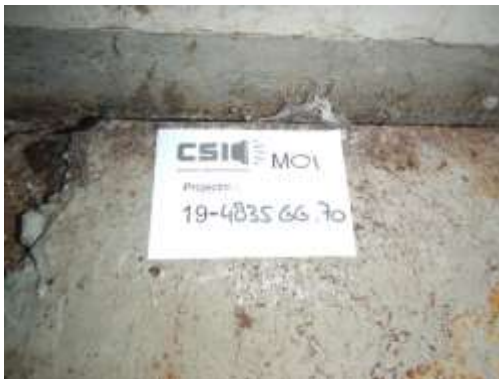
| Bron nr. 1 | | Monster Nr. | Mo1 |
|---|---|---|---|
| Opmerkingen | Op de board plaat ligt nog een stalen plaat. | | |

| Bron nr. 1 | | Monster Nr. | Mo1 |
|---|---|---|---|
| Aanbevelingen | <b>Het betreft niet hecht-gebonden asbesthoudend materiaal en wij adviseren om deze toepassing op korte termijn te laten saneren.</b> | | |

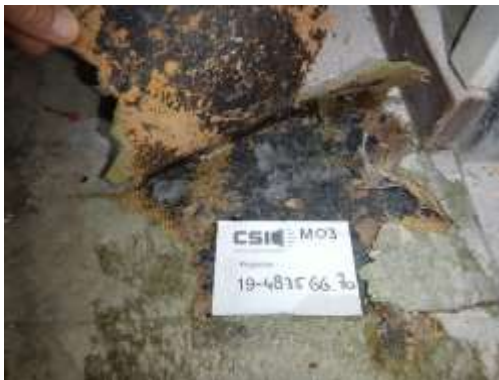
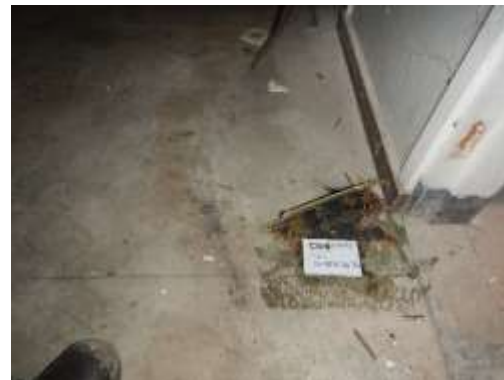
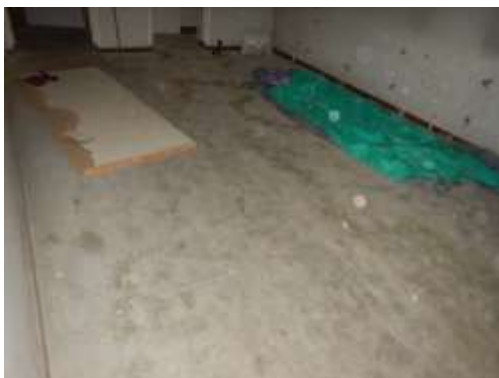
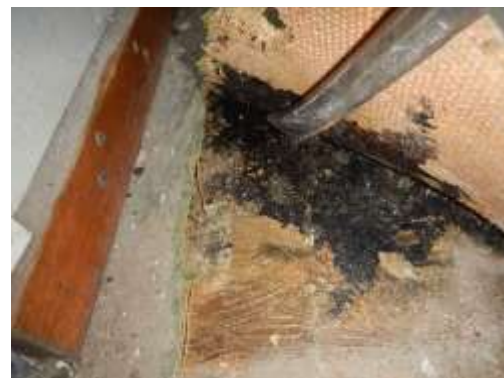
| Bron nr. 3 | | Monster Nr. | Mo3 |
|---|---|---|---|
| Opmerkingen | De lijmlaag is aangetroffen in de 2 kleedlokalen van de gymzaal. | | |

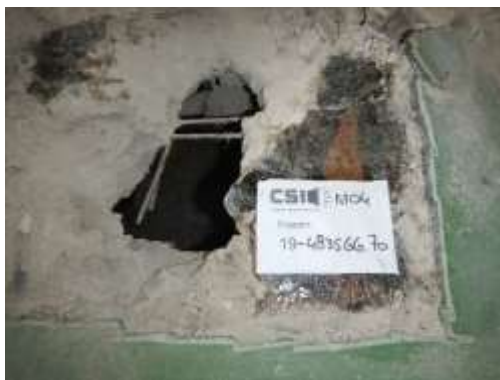
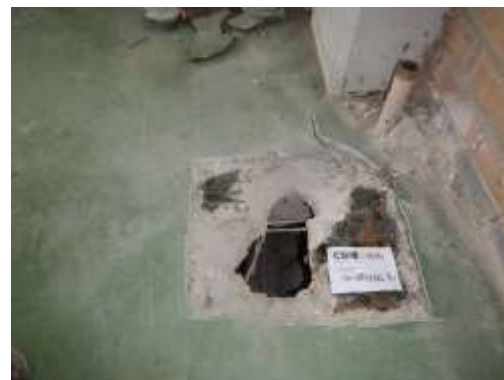
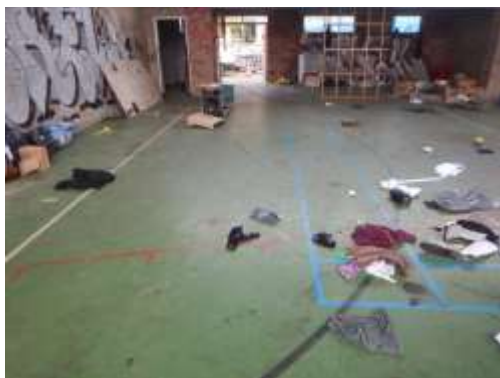
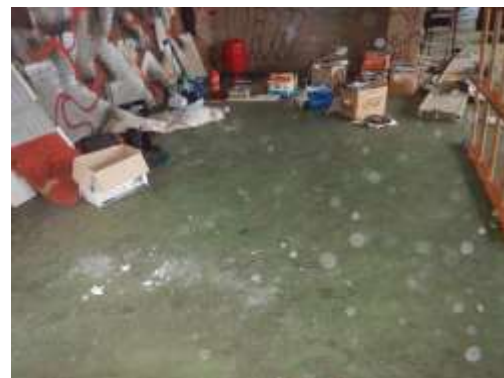
| Bron nr. 4 | | Monster Nr. | Mo4 |
|---|---|---|---|
| Opmerkingen | De lijm laag is aangetroffen in de gymzaal en het bijbehorende materiaal hok. | | |

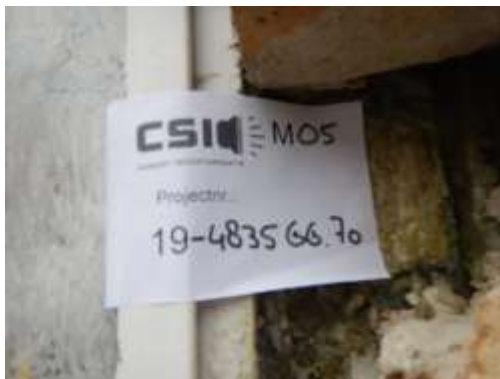
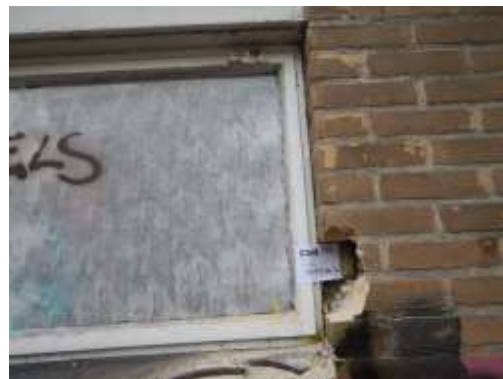
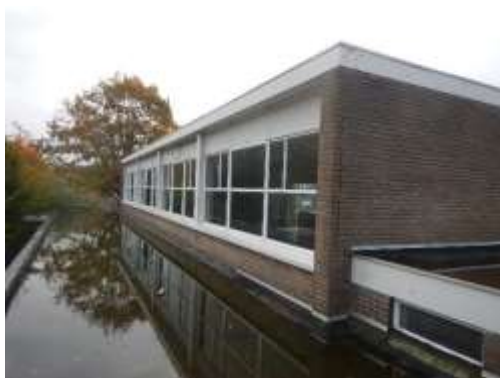
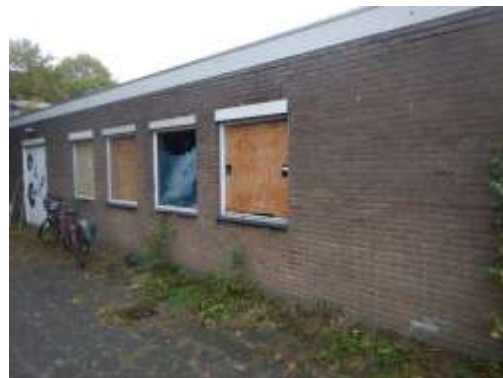
| Bron nr. 5 | | Monster Nr. | M05 |
|---|---|---|---|
| Opmerkingen | De spouwstroken zijn toegepast als vochtkering bij de gevelkozijnen. | | |

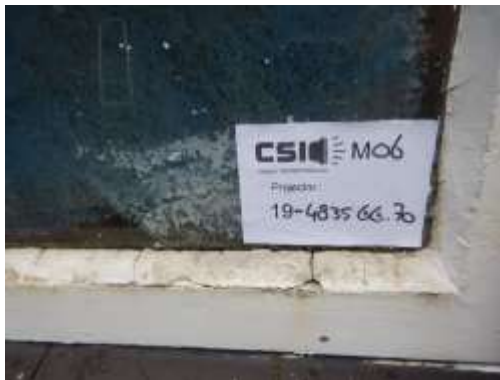
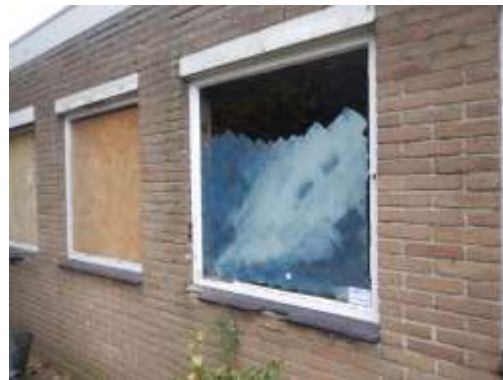
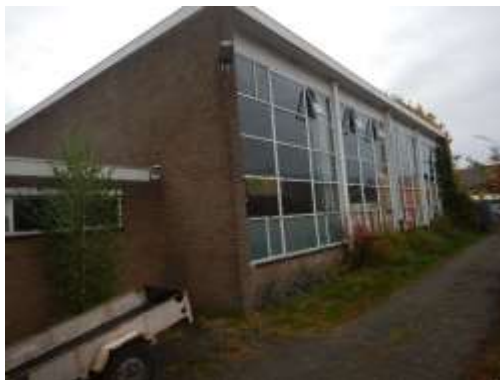
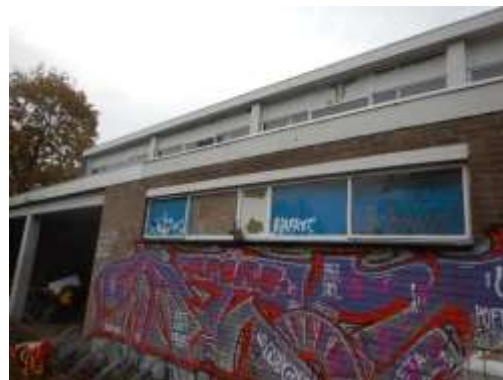
| Bron nr. 6 | | Monster Nr. | Mo6 |
|---|---|---|---|
| Opmerkingen | De stopverf / kit is gebruikt als beglazingskit om het glas vast te zetten in de stalen gevelkozijnen. | | |

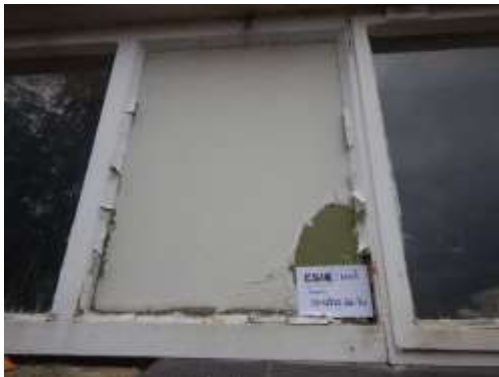
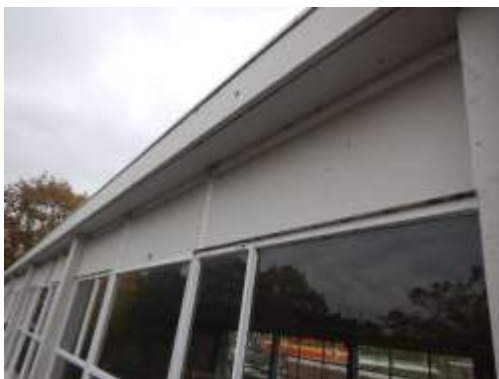
| Bron nr. 7 | | Monster Nr. | Mo7 |
|---|---|---|---|
| Opmerkingen | De kozijnpanelen zijn vastgezet met de asbestvrije stopverf/kit van bron 6. | | |

| Bron nr. 7 | | Monster Nr. | Mo7 |
|---|---|---|---|
| Aanbevelingen | Geen direct risico, bron verwijderen voorafgaand aan renovatie en/of sloop. | | |

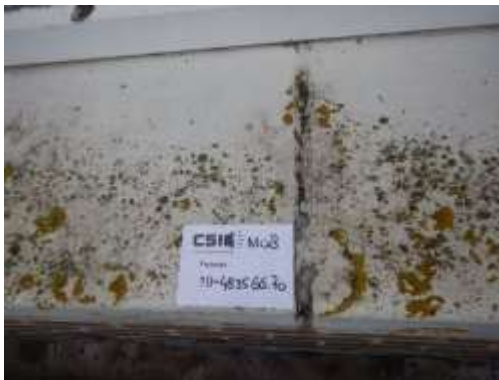
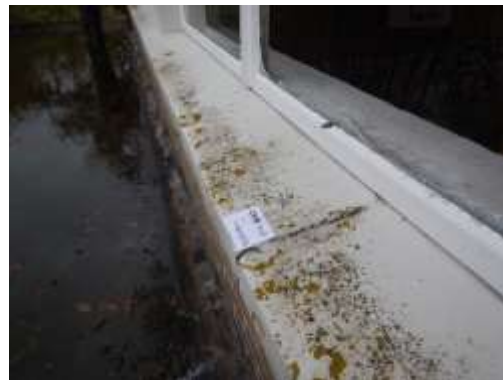
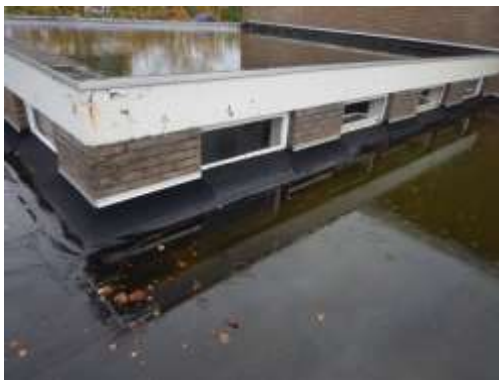
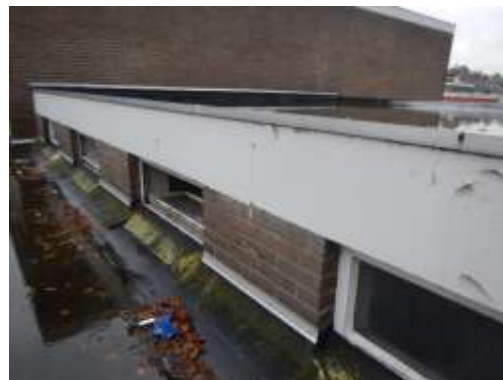
| Bron nr. 8 | | Monster Nr. | Mo8 |
|---|---|---|---|
| Opmerkingen | De kit is aangebracht tussen de betonelementen en bij de aansluiting van betonelementen op metselwerk. | | |

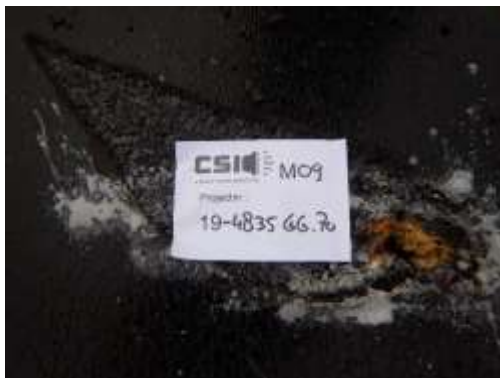
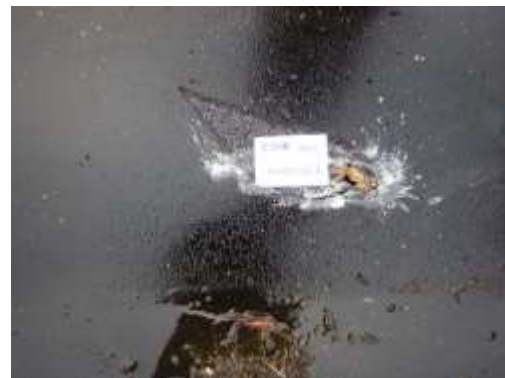
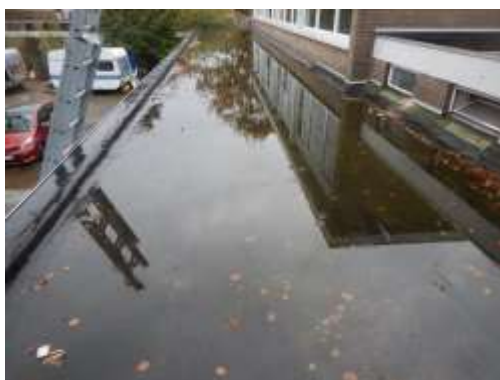
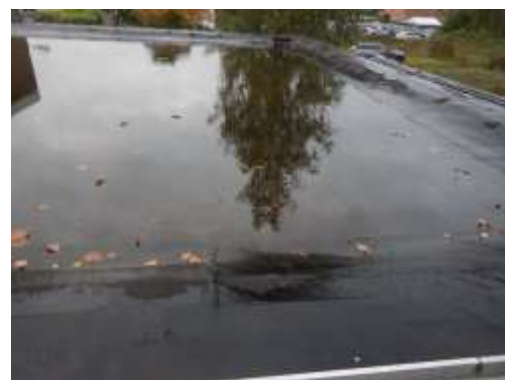
| Bron nr. 9 | | Monster Nr. | Mo9 |
|---|---|---|---|
| Opmerkingen | Het betreft het dakleer op het platte dak van de gymzaal. | | |

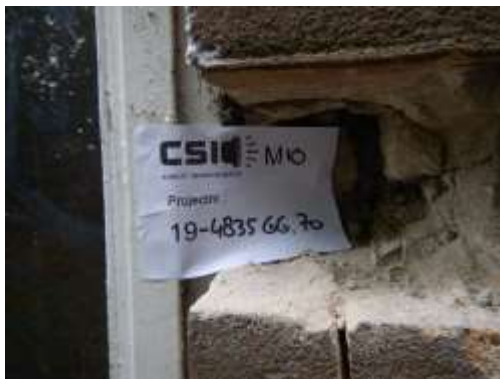
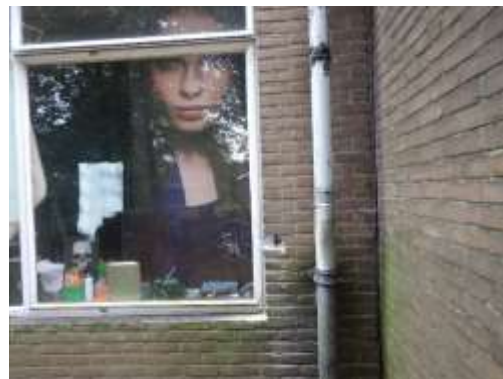
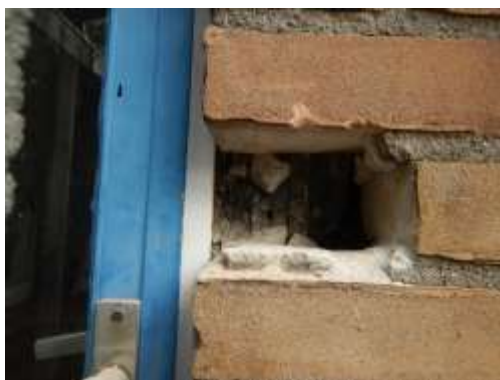
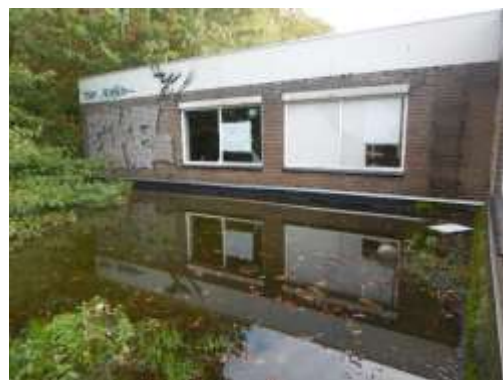
| Bron nr. 10 | | Monster Nr. | M10 |
|---|---|---|---|
| Opmerkingen | De lodorite is aangebracht als vochtkering in de spouwmuren. | | |

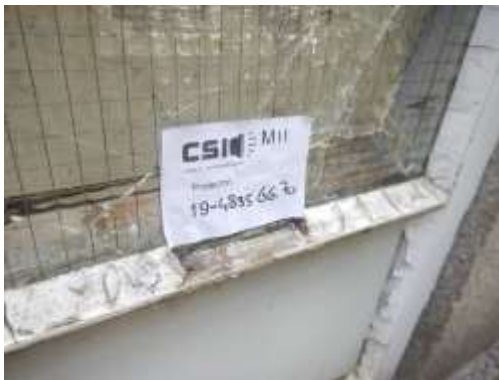
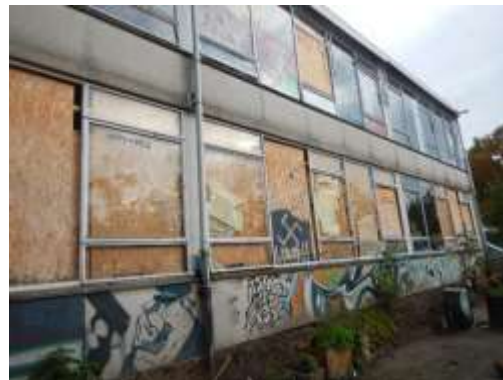
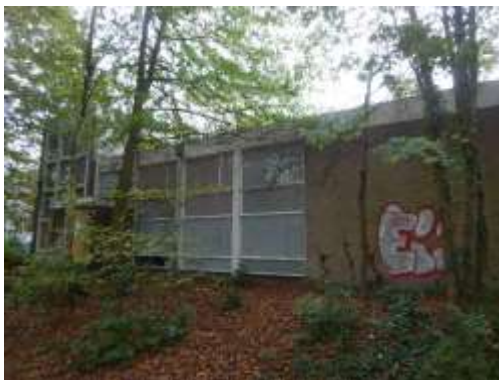
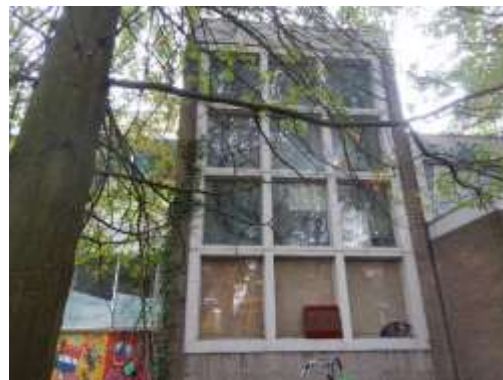
| Bron nr. 11 | | Monster Nr. | M11 |
|---|---|---|---|
| Opmerkingen | De stopverf / kit is gebruikt als beglazingskit om het glas vast te zetten in de stalen gevelkozijnen. | | |

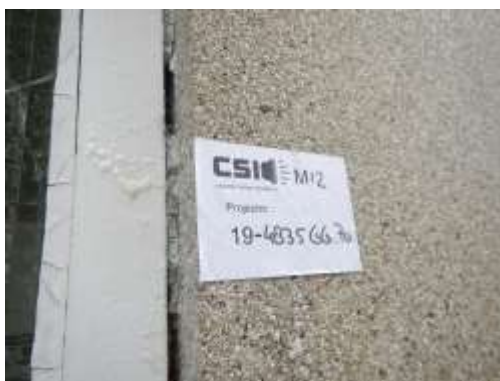
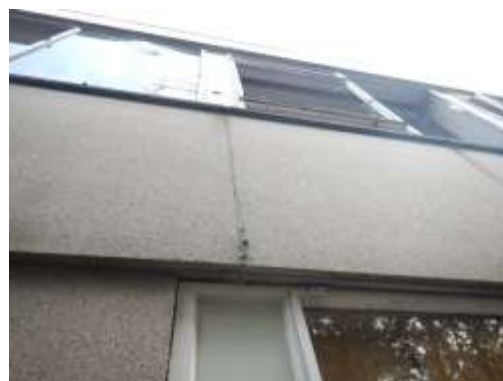
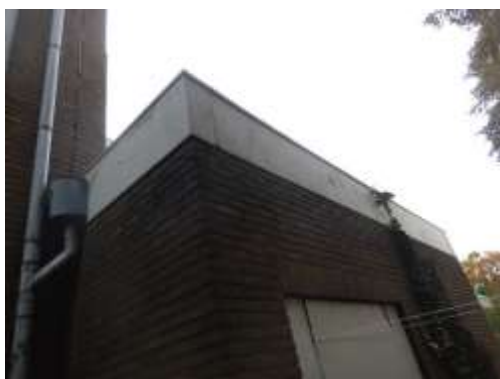
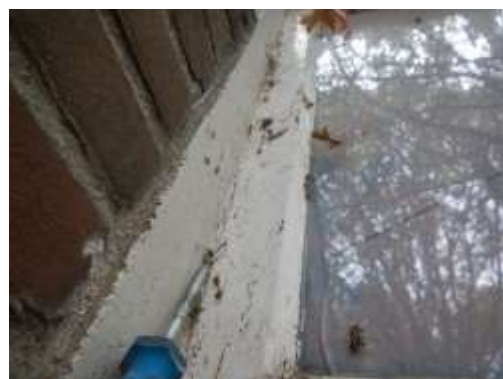
| Bron nr. 12 | | Monster Nr. | M12 |
|---|---|---|---|
| <b>Opmerkingen</b> | De kit is aangebracht tussen de betonelementen bij de aansluitingen van stalen kozijnen op betonelementen of betonconstructie en bij de aansluiting van betonelementen op metselwerk. | | |

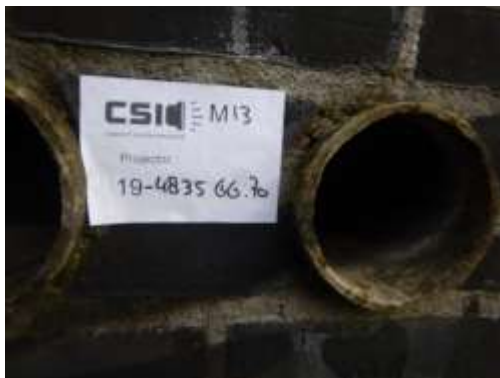
| Bron nr. 13 | | Monster Nr. | M13 |
|---|---|---|---|
| <b>Opmerkingen</b> | De 10 stuks buisjes kunnen overmaats worden uitgeboord zonder het asbest te bewerken en worden verwijderd in risicoklasse 1. Het schoorsteen kanaal zelf is gemetseld. | | |

| Bron nr. 13 | | Monster Nr. | M13 |
|---|---|---|---|
| <b>Aanbevelingen</b> | Geen direct risico, bron verwijderen voorafgaand aan renovatie en/of sloop. | | |

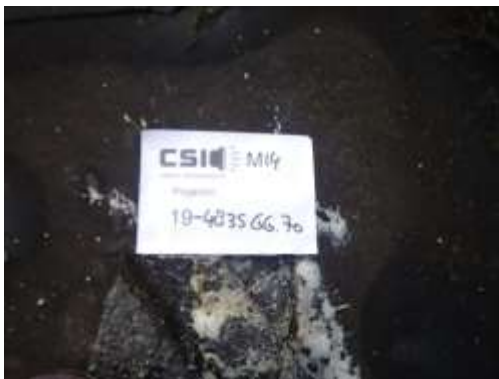
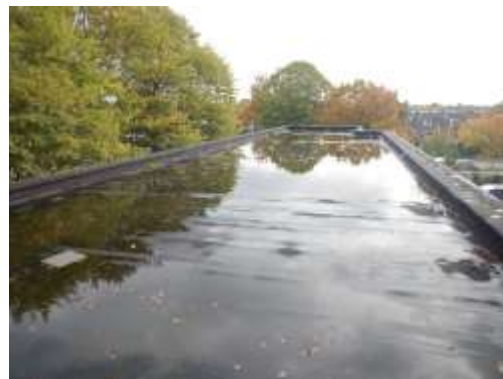
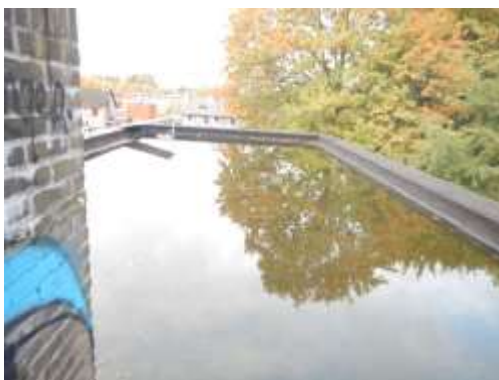
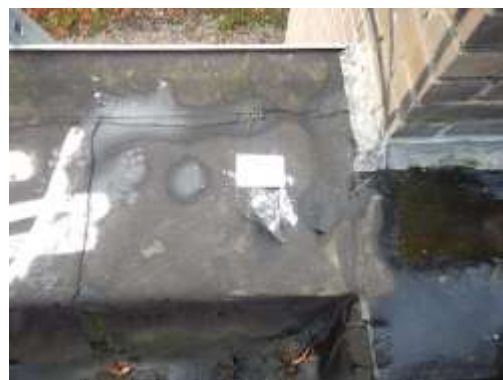
| Bron nr. 14 | | Monster Nr. | | M14 |

| Bron nr. 14 | | Monster Nr. | | M14 |
|---|---|---|---|---|
| Bronnaam | Bitumen | | | |
| Locatie | Dak school | | | |
| Analyseresultaat | N.a < 0,1% | Analyse nr. | STL.154456 | |
| Opmerkingen | Het dakleer is toegepast op de platte daken van de school | | | |

| Bron nr. 14 | | Monster Nr. | | M14 |
|---|---|---|---|---|
| Aanbevelingen | N.v.t. | | | |

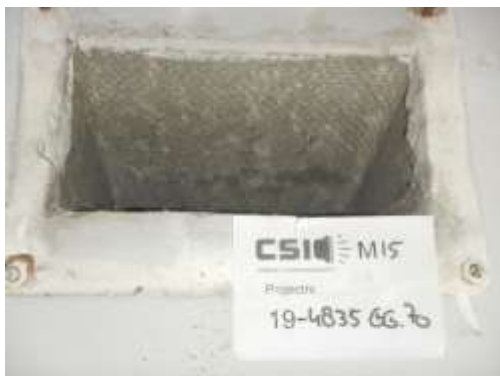
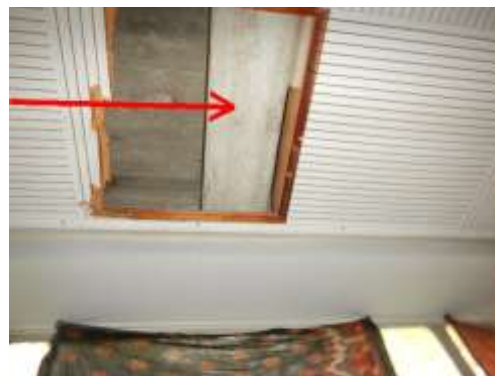
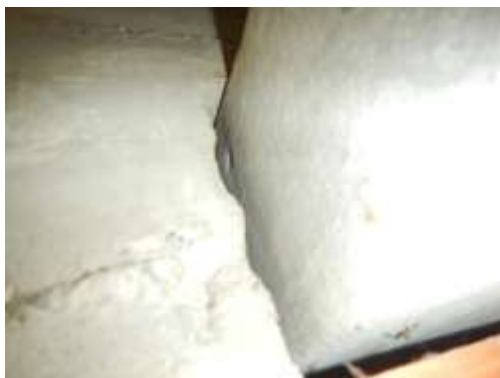
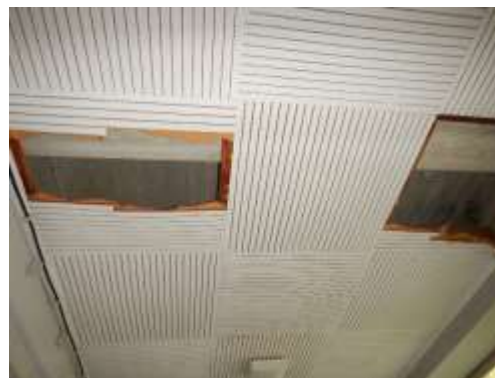
| Bron nr. 15 | | Monster Nr. | M15 |
|---|---|---|---|
| <b>Bronnaam</b> | Ac-kanaal | | |
| <b>Locatie</b> | Ventilatie schoollokalen | | |
| <b>Hoeveelheid</b> | 35 m <sup>1</sup> | <b>Beschadiging</b> | Niet |
| <b>Binding</b> | Hechtgebonden | <b>Risicoklasse</b> | 1 |
| <b>Analyseresultaat</b> | Chrysotiel 10-15% | <b>Analyse nr.</b> | STL.154456 |
| <b>Bereikbaarheid</b> | Slecht. De ventilatiekanalen liggen boven de plafonds van de centrale gang op zowel de 1e verdieping als begane grond. | | |
| <b>Opmerkingen</b> | De ventilatiekanalen gaan vanaf de schoollokalen/wc groepen over het plafond van de centrale gang naar de buitengevel. Per verdieping zijn er 7 stuks kanalen van 2,5 meter per stuk toegepast. De ventilatiekanalen zijn los in de sparingen van de betonconstructie gelegd en kunnen als geheel zonder het asbest te bewerken worden verwijderd in risicoklasse 1. | | |

| Bron nr. 15 | | Monster Nr. | M15 |
|---|---|---|---|
| <b>Aanbevelingen</b> | Geen direct risico, bron verwijderen voorafgaand aan renovatie en/of sloop. | | |

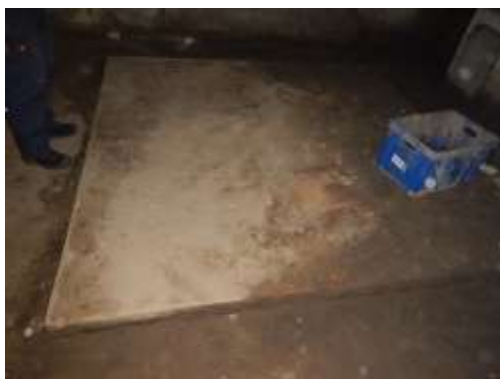
| Bron nr. 16 | | Monster Nr. | M16 |

| Bron nr. 16 | | Monster Nr. | M16 |
|---|---|---|---|
| Bronnaam | Golfplaat | | |
| Locatie | Cv-ruimte school | | |
| Hoeveelheid | 7,3 m <sup>2</sup> | Beschadiging | Niet |
| Binding | Hechtgebonden | Risicoklasse | 2A |
| Analyseresultaat | Chrysotiel; crocidoliet 10-15%; 5-10% | Analyse nr. | STL.154456 |
| Bereikbaarheid | Slecht. De golfplaat is volledig in gestort onder de opstort in de cv-ruimte. | | |
| Opmerkingen | De cv-ruimte bevindt zich in de kelder van de school. | | |

| Bron nr. 16 | | Monster Nr. | M16 |
|---|---|---|---|
| Aanbevelingen | Geen direct risico, bron verwijderen voorafgaand aan renovatie en/of sloop. | | |

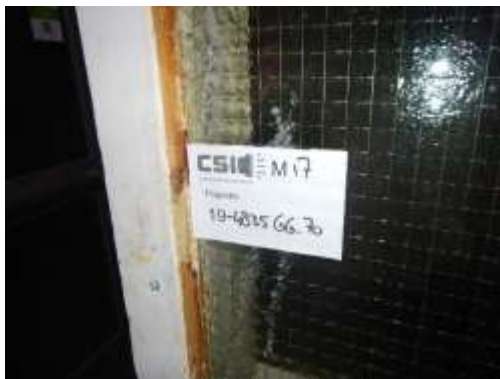
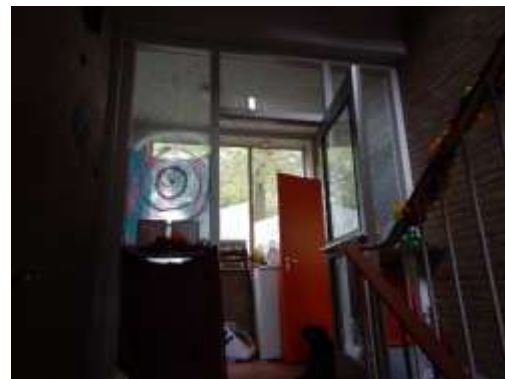
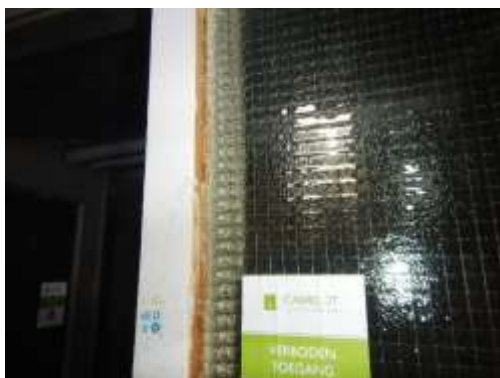
| Bron nr. 17 | | Monster Nr. | | M17 |

| Bron nr. 17 | | Monster Nr. | | M17 |
|---|---|---|---|---|
| Bronnaam | Beglazingskit | | | |
| Locatie | Binnenkozijnen trappenhuis school | | | |
| Analyseresultaat | N.a < 0,1% | Analyse nr. | STL.154456 | |
| Opmerkingen | De kit is toegepast in de houten binnenkozijnen in de school | | | |

| Bron nr. 17 | | Monster Nr. | | M17 |
|---|---|---|---|---|
| Aanbevelingen | N.v.t. | | | |
