**BOMEN EFFECT ANALYSE  
BURGEMEESTER DE  
MANLAAN BREDA**

**BTL ADVIES B.V.**

| Datum | : 5 April 2018 |
| Kenmerk | : 18.0039/ZB |

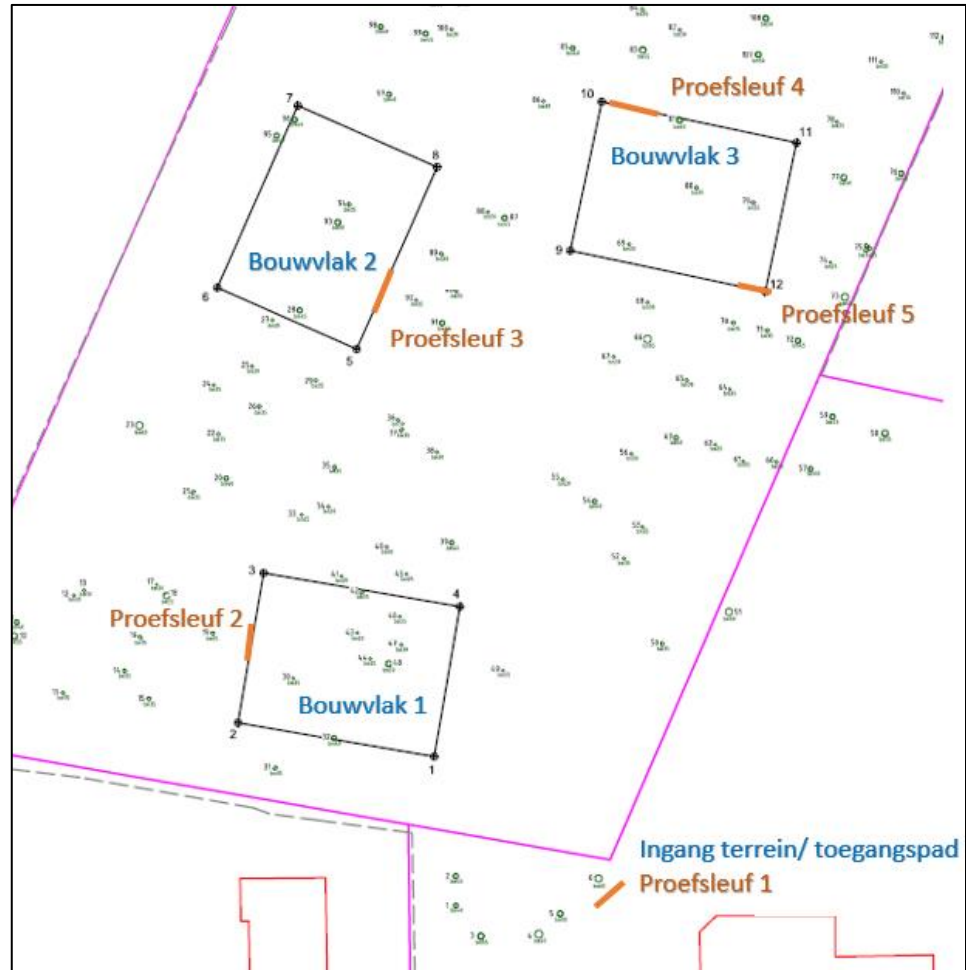
**Afbeelding 1: Locaties profielsleuven**

Naast de visuele boomcontrole is er gekeken naar welke bomen er in conflict zijn met de voorgenomen werkzaamheden en niet kunnen worden behouden. Daarnaast is onderzocht of er essentiële beworteling aanwezig is op de grens van de uitgezette bouwvlakken binnen de kroonprojectie van de bomen. Dit is onderzocht middels het graven van profielsleuven. De locaties van de profielsleuven staan weergegeven op **afbeelding 1**.
