Boom Effect Analyse

Heuvel F1, Breda

Projectnummer: PFBV.19.TH.076

Datum: 4 maart 2020

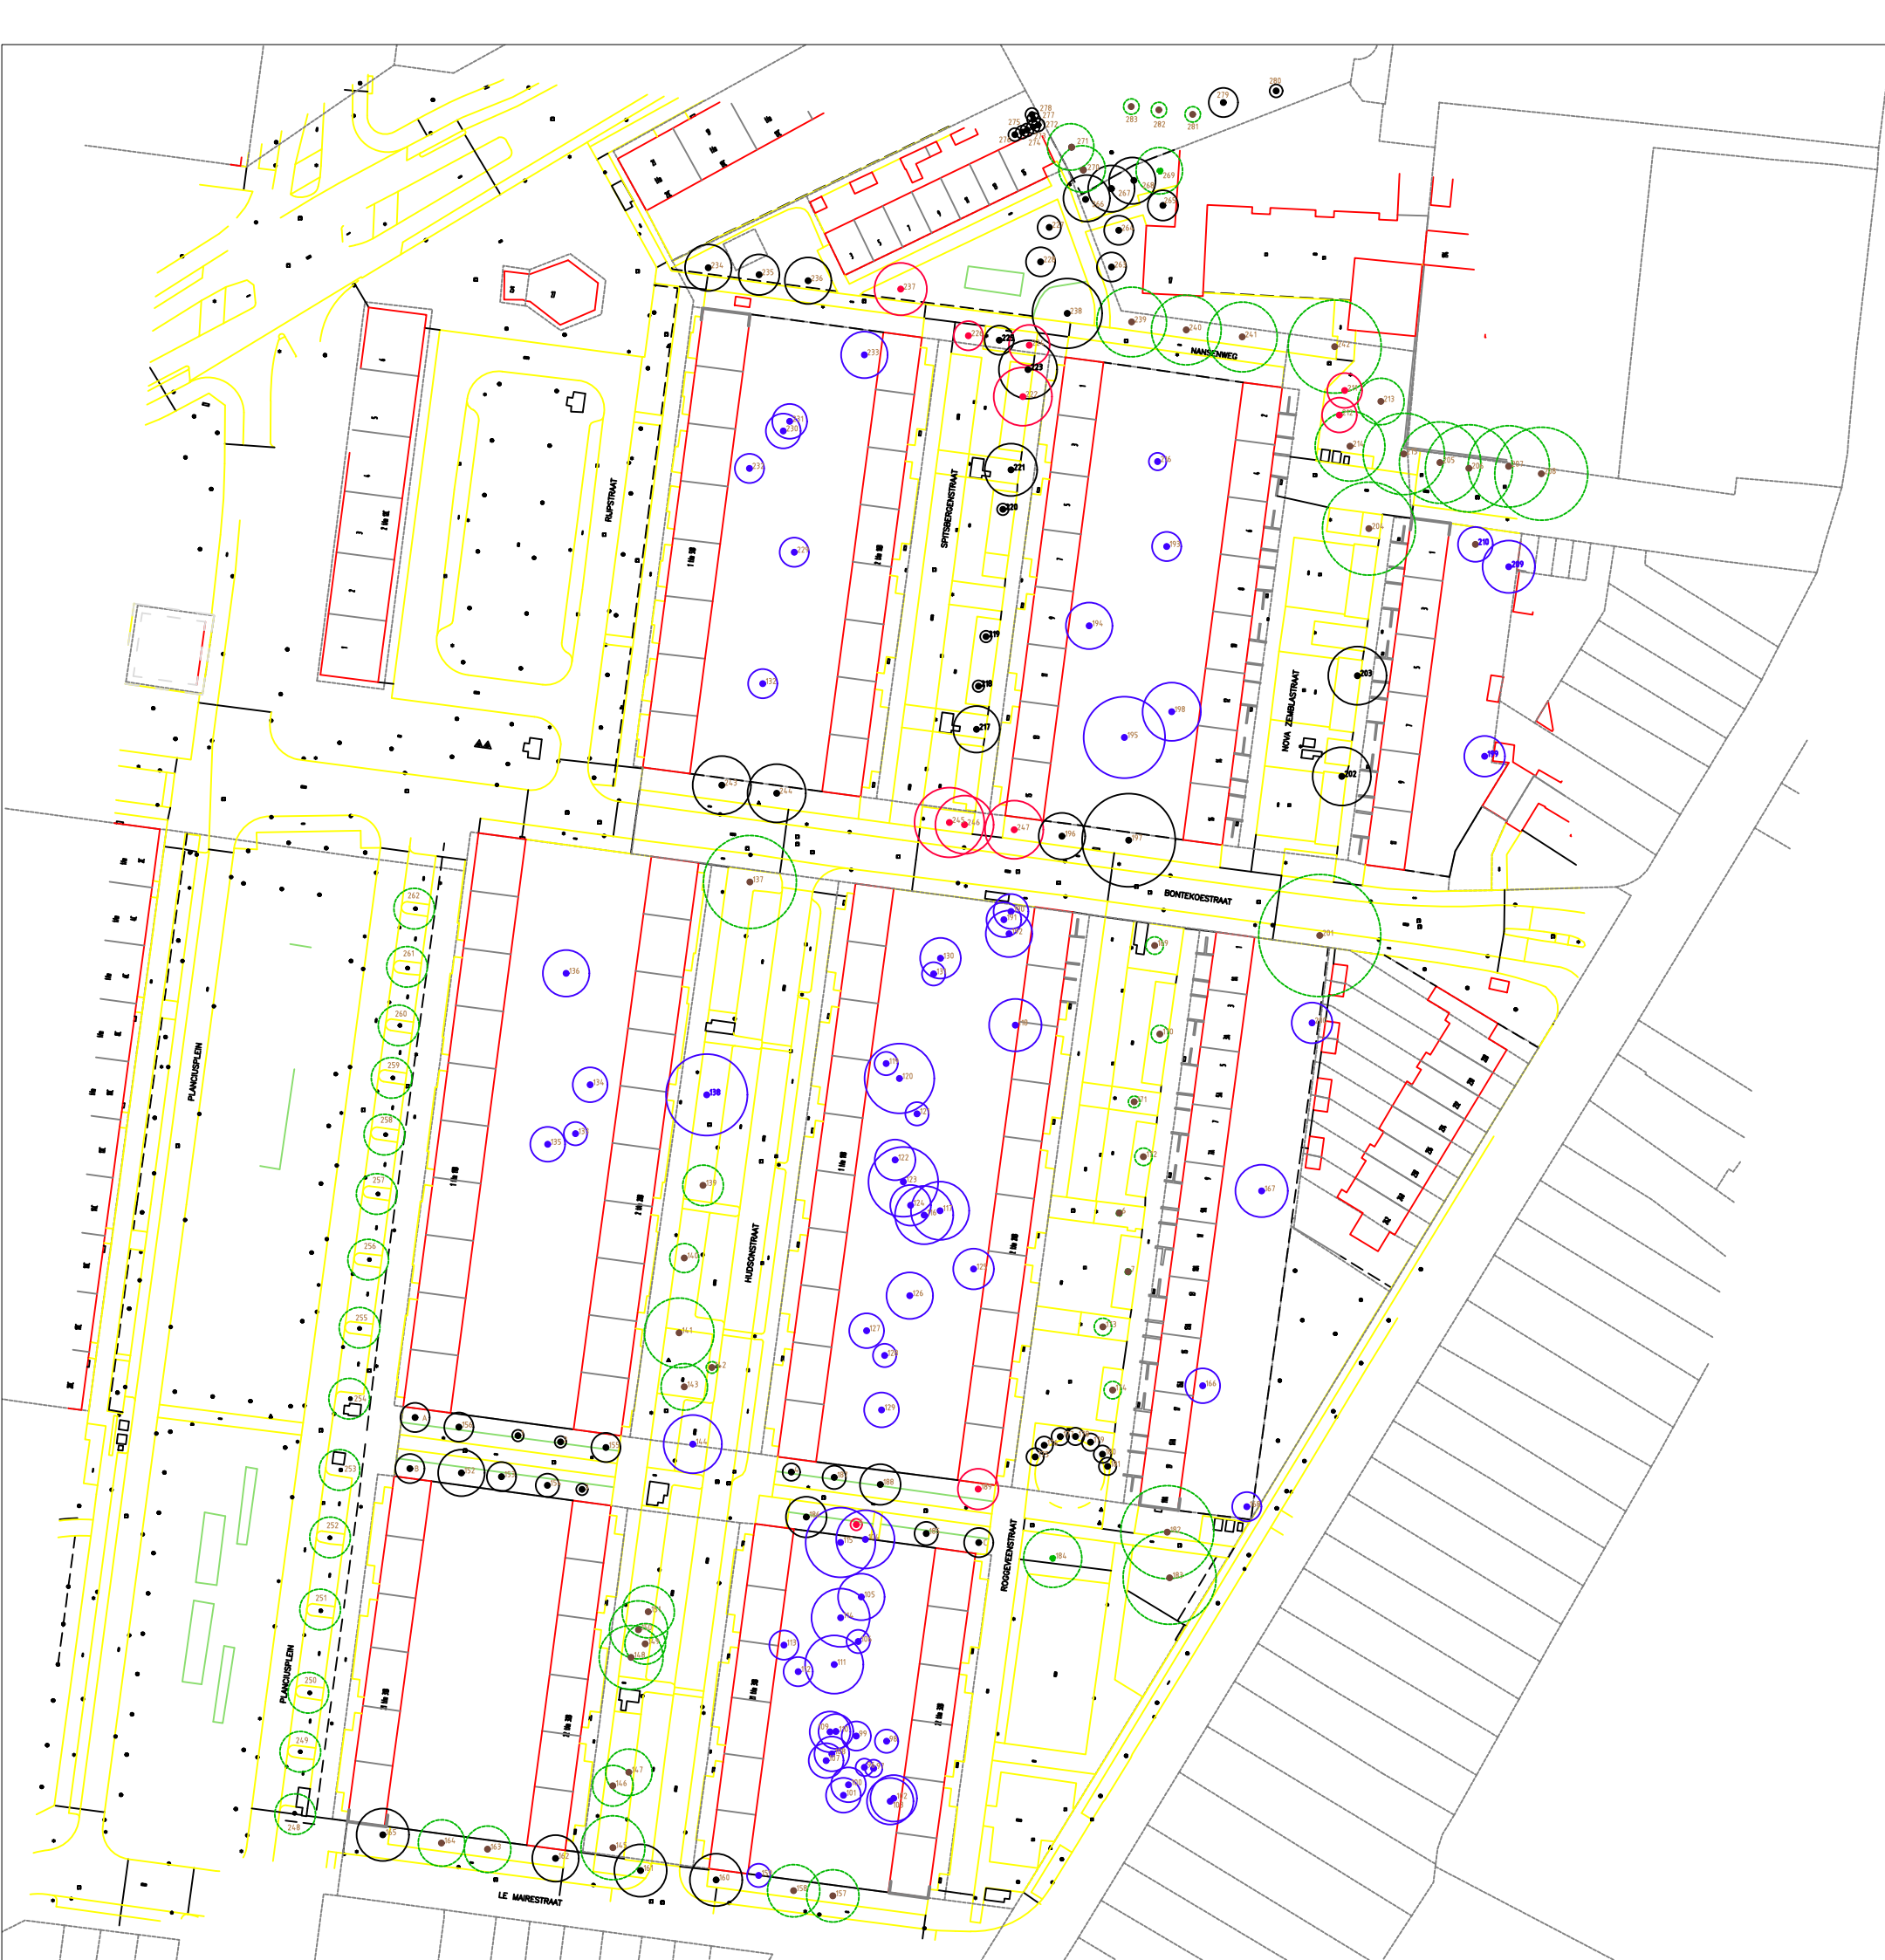
Bijlage 1: Tekening met boomnummers

Dit is zeker het geval bij de bomen die op korte afstand van de huidige bebouwing staan (zie 3.2 de bomen 155, 156, 160, 162, 165 en 186). De kans op schade aan de stam, kroon, of het wortelpakket is bij deze bomen zeer groot. Daarnaast hebben deze bomen al een zeer matig boombeeld (éénzijdige kroon) als gevolg van de kleine afstand tot de huidige bebouwing. Verder staat boom 161 in de toekomstige inrit.

Wel is het mogelijk de leilindes met boomnummer **175 t/m 181** duurzaam te verplanten. Uitgangspunt bij het beoordelen van een eventuele verplanting van de boom is dat de boom na verplanten een toekomstverwachting heeft van minstens 15 jaar. Daarnaast moet de boom een goede kroonopbouw en geen mechanische gebreken vertonen en moet een goede verplantkluit te realiseren zijn.

- De te behouden bomen dienen vóór uitvoering van de werkzaamheden te worden gesnoeid om voldoende werkruimte te creëren en schade te voorkomen. Deze snoeiwerkzaamheden moeten worden uitgevoerd door een gecertificeerd European Tree Worker.
- De kroonprojectie dient zoveel als mogelijk te worden ontzien. Gebruik van bouwhekken voorkomt schade aan boom en groeiplaats.
- Bij de bomen dient rond de stam een stambescherming te worden aangebracht om directe schade te allen tijde te voorkomen.
- Er mag geen materiaal tussen de bomen worden geplaatst of opgeslagen.
- Er mogen geen voertuigen of andere machines tussen de bomen worden geparkeerd.

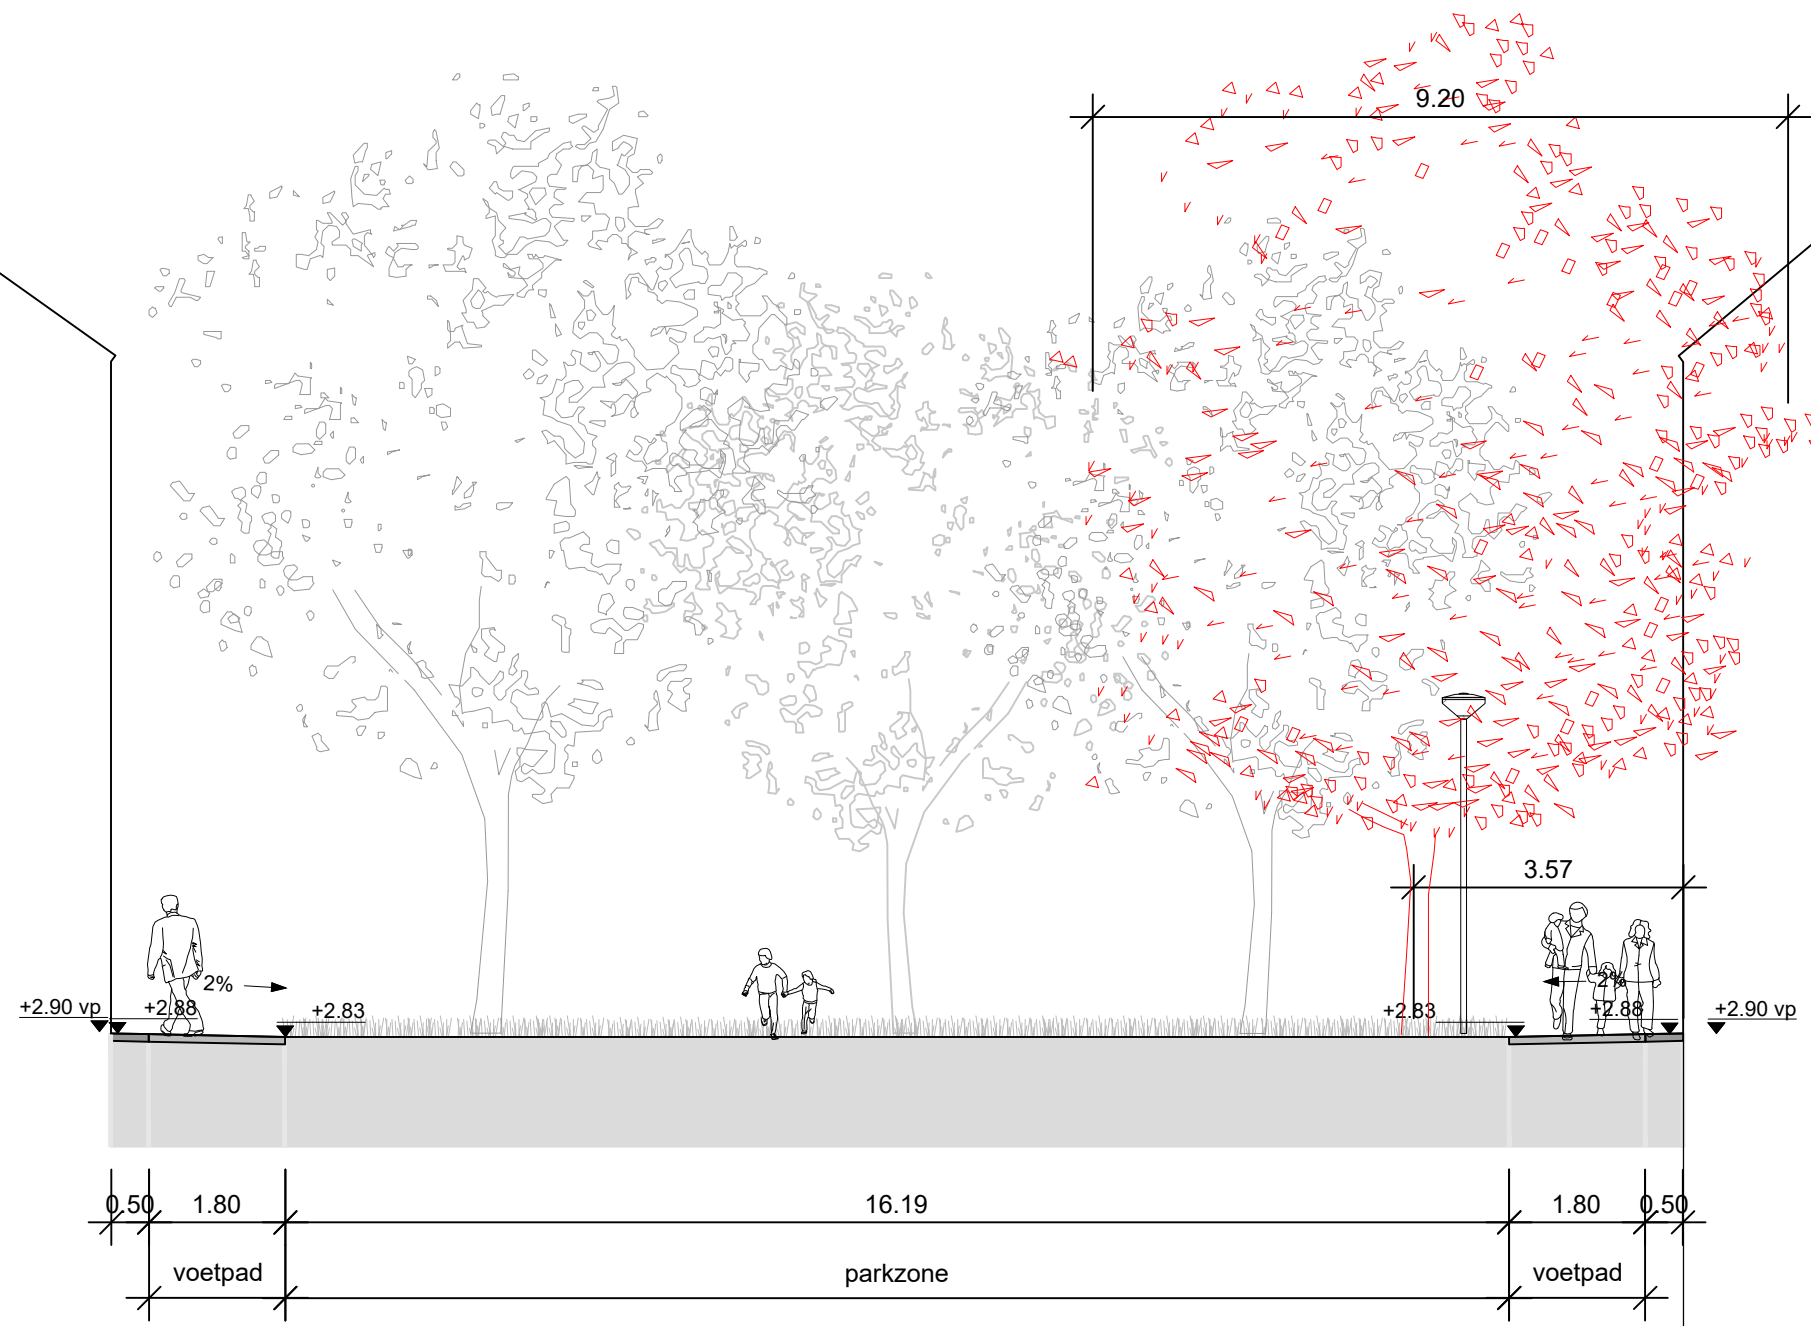
Profiel 2 (t.b.v. boom 202/203)
Schaal 1:100

Door de zeer korte graafafstand tot de bomen (1,5 meter en nog dichters bij de boom) is het risico op instabiliteit en te grote wortelschade bij deze bomen te groot. Handboek Bomen 2018 schrijft een minimale graafafstand van meer dan 1,5 meter voor de bomen van deze diameter.
