# Boom Effect Analyse

Perceel Kraaijbergsestraat 2 Ulvenhout

In opdracht van: Mvr. Buck  
Auteur: ir. S.J.T. Poutsma  
Datum: 6 September 2018  
Versie: 01

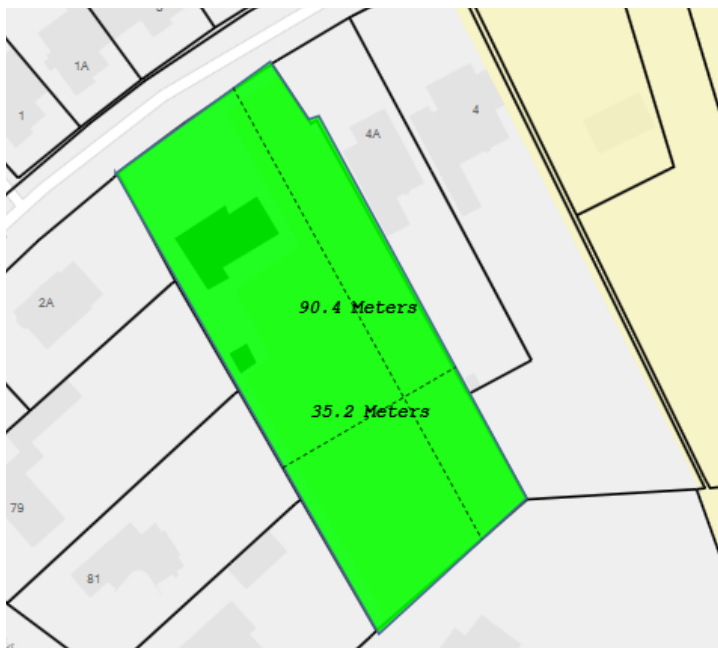
Afbeelding 1 afmeting perceel

Het betreft een perceel van de Kraaijenbergsestraat 2 te Ulvenhout met een oppervlak van circa 3200 m<sup>2</sup> (zie afbeelding 1) met een woonhuis. De bestaande situatie is ook weergegeven op de overzichtsfoto op het voorblad.

De waarden uit afbeelding 1 zijn gemeten via een kaart en daarom met een nauwkeurigheid van 1 meter. De afstanden in afbeelding 4 zijn gemeten in meters (met meetlint) en hebben daarom een nauwkeurigheid van 1 meter.

De inrit van het perceel (de weg-zijde), is de bovenzijde van de foto op het voorblad en bovenkant op afbeelding 1 en onderkant van afbeelding 4.

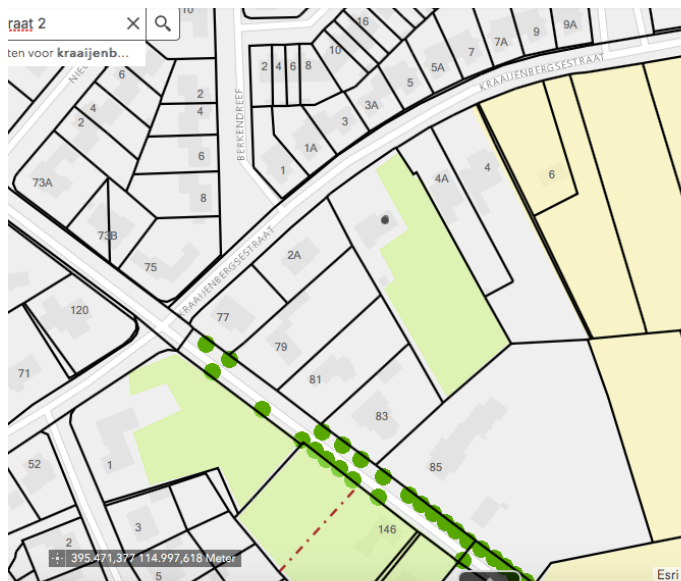
Afbeelding 2 bomenkaart Breda

Het merendeel van het perceel is aangemerkt als groengebied op de bomenkaart van Breda (Zie afbeelding 2) Dit wil zeggen dat alle bomen een beschermde status hebben en dat er geen bomen met een stamomtrek groter dan 65 cm gekapt kunnen worden zonder vergunning. Alleen boom 1 (tabel 1) heeft geen beschermde status

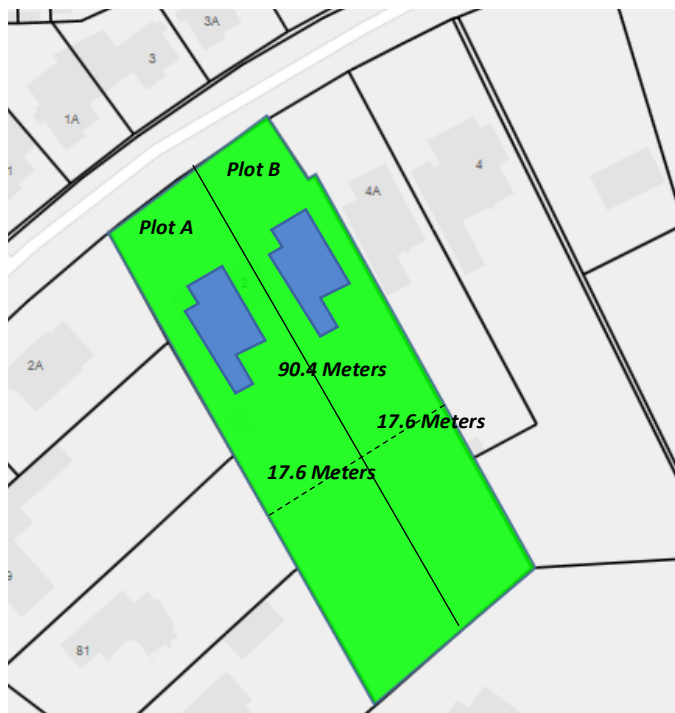
Afbeelding 3 voorbeeld splitsing

De gewenste wijze van splitsing is nog niet precies bekend, maar het betreft twee delen. Voorwaarden zijn dat de huizen minimaal 3 meter van de perceelgrens staan en maximaal 15 meter diep worden. (afbeelding 3). De voorzijde van de nieuwe huizen moet gelijk zijn aan de bestaande rooilijn aan de voorzijde. De nieuw te bouwen huizen zullen dus naar de achterzijde vergroot worden. Op afbeelding 4 is het bestaande huis te zien. De afstand van huis tot perceelgrens is ca 3 meter.

Op afbeelding 2 is te zien waar de twee nieuwe huizen komen. Hiervoor zullen de bomen 6,8,9,10 en 11 gerooid moeten worden. Deze 5 bomen (13%) krijgen dus een "zeer slecht".
