## Bomen Effect Analyse

Hotel Bergstraat, Eindhoven  
Land 's-Heeren

20110716

**Definitief** - mei 2011

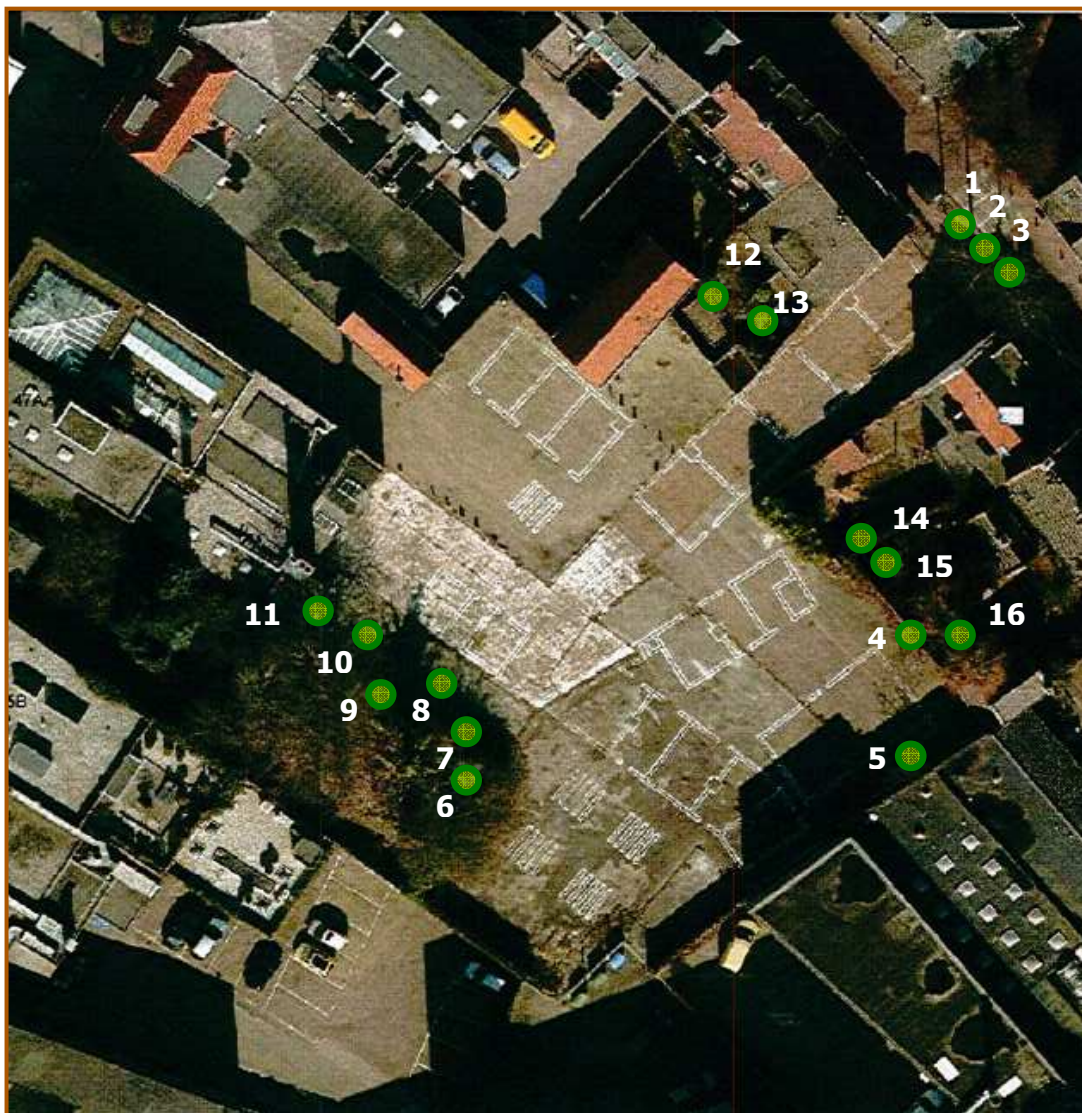
## Bijlage 1. Overzichtskaart

Overzichtskaart inclusief boomnummering. Nummer 10 betreft een opschot van 5 jonge wilgen.
