Bomen effect analyse

Projectlocatie: De Bunker te Eindhoven

Project: Realisatie nieuwbouw projectlocatie: De Bunker

Eindhoven, 30-8-2017

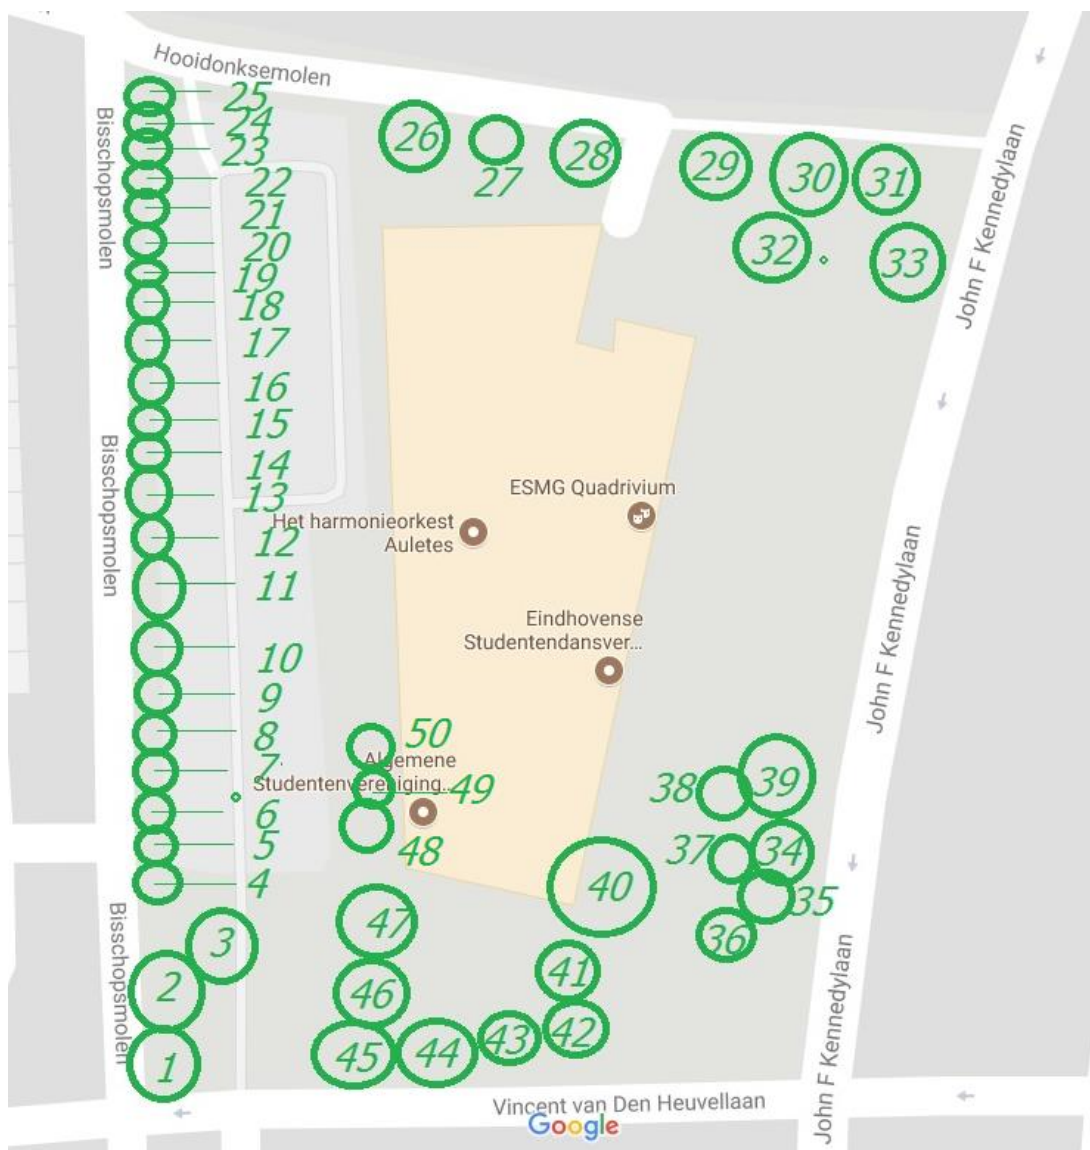
Figuur 3:Kaart met boomnummers

Bij 5 bomen zijn schades geconstateerd. Dit varieert van stamvoetschades, torsiescheuren tot aanrijdschades aan de stam. Het gaat om boom nr. 1,7,11,13,19,24,48,49 en 50. Deze schades hebben weinig invloed op de conditie van de bestaande bomen.
