## Bomen Effect Analyse

Otterstraat Eindhoven

Projectnummer 19/1212

Status Concept (24-9-2019)

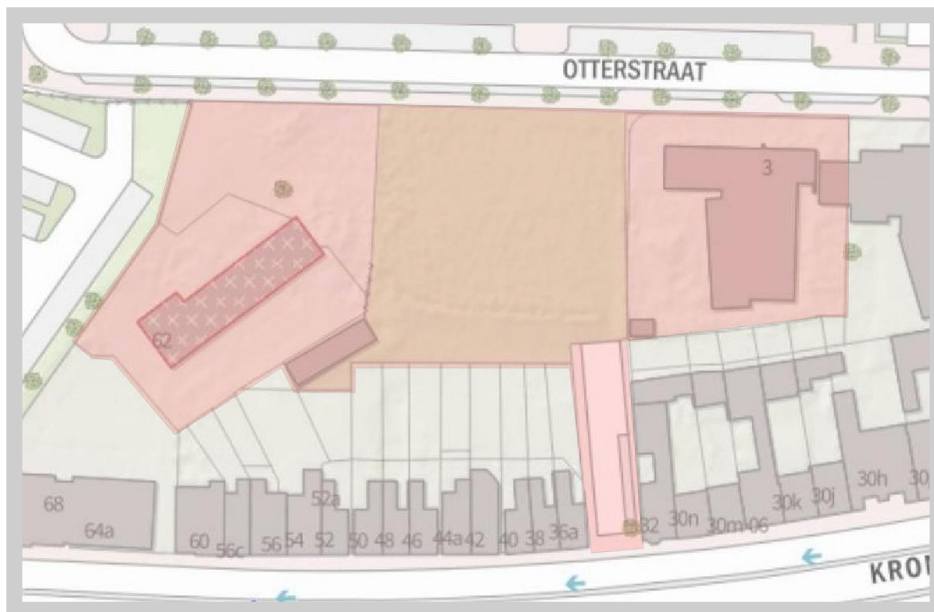
Afbeelding 1.  
Projectlocatie

De onderzoekslocatie bevindt zich aan de Otterstraat te Eindhoven. Tussen de rijbaan en de projectlocatie bevindt zich een rij lindes (gemeentelijk eigendom), op het naastgelegen terrein (BPD ontwikkeling) staan 2 esdoorns en een plataan. De bomen op de projectlocatie worden gerooid voor aanvang werkzaamheden. Het onderzoek is gericht om de te handhaven bomen.

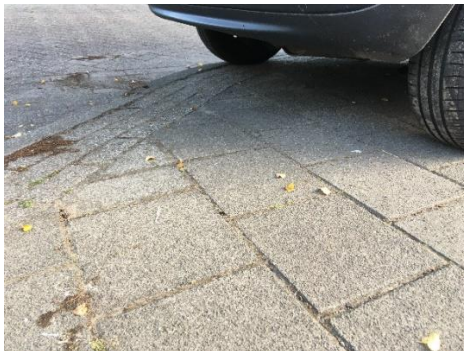
### Profielkuil 4

Om te onderzoeken of de afvalcontainers geplaatst kunnen worden zouden we bij voorkeur op de geplande locatie een profielkuil gegraven hebben.
