**Rapport**  
**Boom Effect Analyse**  
**Stationsweg, Eindhoven**

Opdrachtgever : EDGE  
t.a.v. I. de Blok  
Fred. Roeskestraat 115  
1076EE, AMSTERDAM

Kenmerk : 03P1902146  
Versie : Definitief  
Datum rapport : 1-7-2020  
Opgesteld door : W.A. van den Broek  
Gezien door : M.J.J.M. Gerrits

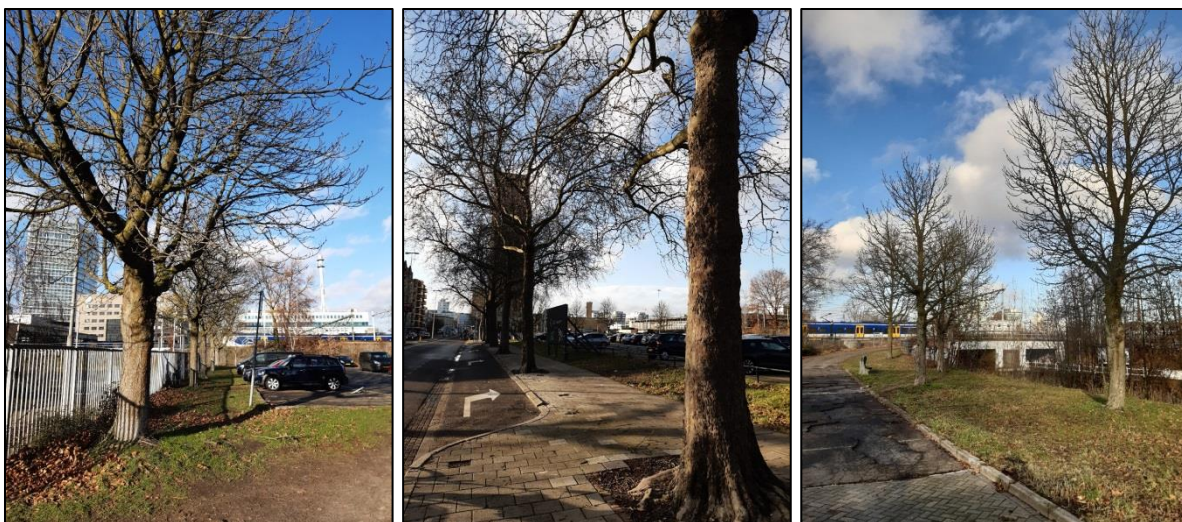
Afbeelding 2: Impressie van de bomen binnen het plangebied. Links de witte paardenkastanjes ten westen van het parkeerterrein; midden de platanen langs de Stationsweg, rechts de witte paardenkastanjes ten westen van het parkeerterrein langs de Dommel.
