**BOMENEFFECTANALYSE T.B.V. BOUWPROJECT  
HARTJE EINDHOVEN NABIJ EEN MONUMENTALE  
PLATAAN**

**- Maart 2019 -**

BO/RA/2019.008a

30 maart 2019

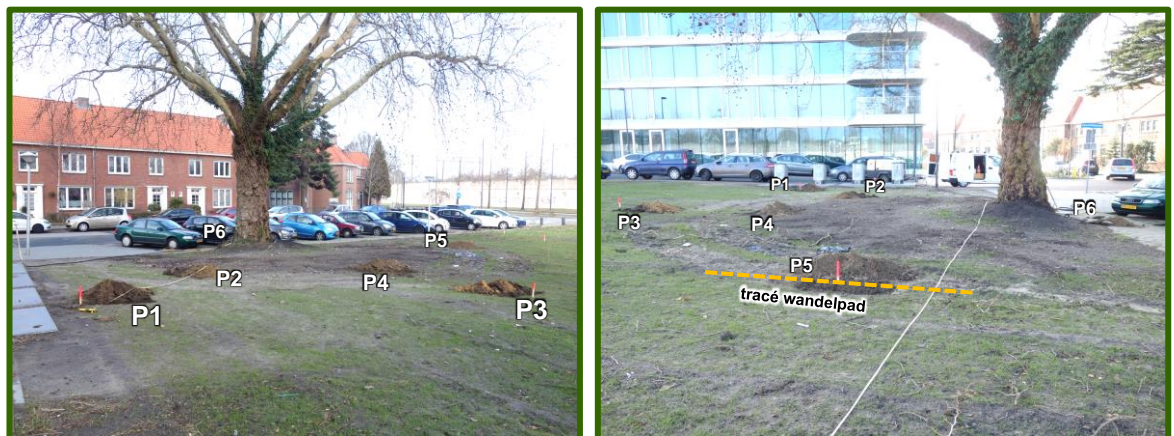
*Fig. 4: Middels proefsleuven is beoordeeld welke risico's er op het zijn of het ontstaan van schade aan de boom door fysieke beschadigingen aan de boomwortels of door verdichting en verslemping van de groeiplaats.*
