Onze Lieve Vrouwestraat  
Eindhoven

## Bomen Effect Analyse

STATUS RAPPORT

Definitief  
**14-4-2020**

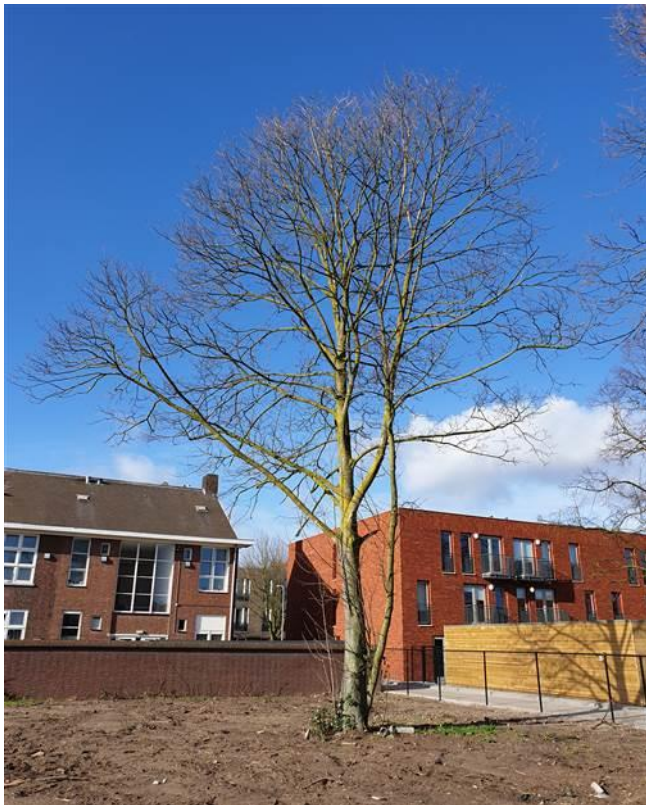
Afbeelding 2: overzichtsfoto boom 1

- De bomen 1 en 2 hebben zich vermoedelijk als zaailing in het projectgebied gevestigd. Daardoor beschikken de bomen over een weelderig takpatroon zonder duidelijke opgaande spil. Aan de stambasis van boom 1 heeft zich stamschot ontwikkelt dat inmiddels is ingegroeid tot een forse tak (zie afbeelding 5).
- Boom 2 staat zeer dichtbij de perceelsscheiding. Een deel van het ijzerdraad dat voor de perceelsscheiding is gebruikt is in de stam gegroeid (zie afbeelding 6). De betonnen afscheiding raakt op enkele plekken eveneens de stam van de boom.
- Onder de kroonprojectie van de bomen liggen veel puinhopen en afval.
- De bomen 1 en 2 staan beide op een braakliggend terrein. De bodem rondom de bomen is tien centimeter opgehoogd ten opzichte van de oorspronkelijke situatie.
- De bomen 3 en 4 staan in een boomspeigel in de verharding.

- Bij ongewijzigde groeiomstandigheden hebben beide bomen een levensverwachting van tenminste tien jaar.
- Beide bomen ontwikkelen, als gevolg van lichtgebrek dood hout in de binnenkroon. Daarnaast zijn in de kroon van beide bomen beschadigde en/of uitgebroken takken waargenomen. Mogelijk zijn deze beschadigingen ontstaan bij de werkzaamheden op het terrein. Gezien het verhoogde risico op takbreuk zijn beide bomen geregistreerd als risicoboom. De onderhoudstoestand is achterstallig.

- De groeiplaats van beide bomen is onlangs geroerd. Het is niet duidelijk of hierbij wortelschade, of schade aan de groeiplaats is veroorzaakt.

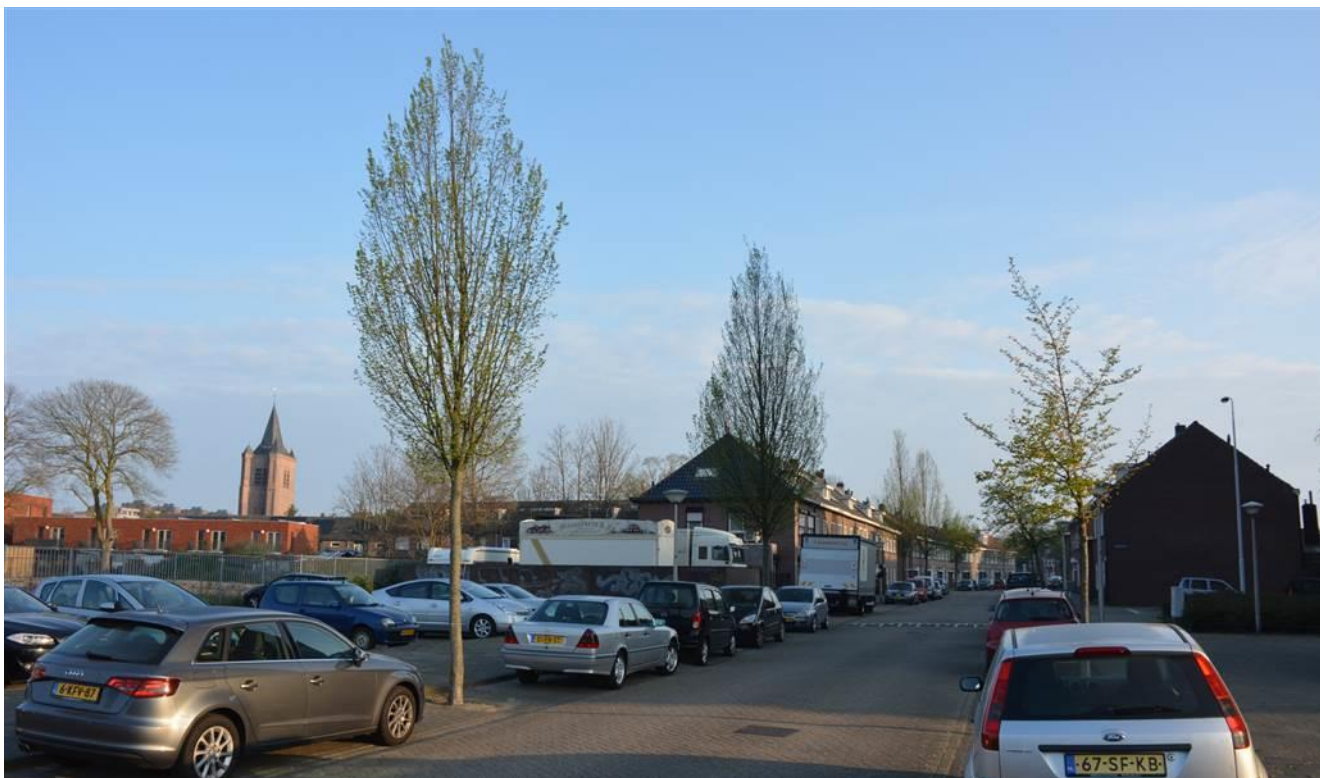
Afbeelding 4: boom 3 en 4 (gewone haagbeuk)

De gewone haagbeuken staan aan de Eckhartseweg Zuid in een boomspiegel in de verharding (zie afbeelding 4).

- De werkzaamheden ter hoogte van boom 3 en 4 kunnen conform de huidige plannen worden uitgevoerd.
