## BOMEN EFFECT ANALYSE

VDMA-terrein, Eindhoven

Definitief

7 april 2021

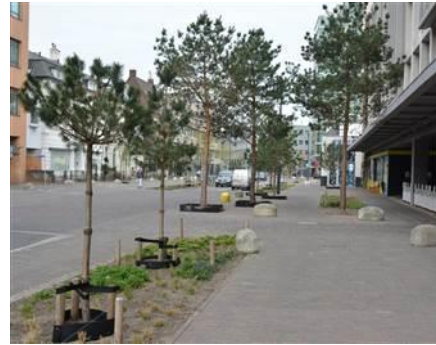
Afbeelding 3: bomen aan de Vestdijk

Bomen 37 t/m 49, aan de Vestedijk, bevinden zich in de aanslagfase, ze zijn in 2019 geplant. Buiten de verplante kruit zullen de bomen nog niet over zware beworteling beschikken. Aan de Vestedijk worden enkel werkzaamheden verricht aan het plaatsen van steunpilaren waar de nieuwe bebouwing op rust. Wortelverlies bij de bomen is niet aannemelijk, mits er buiten de plantvakken wordt gewerkt.

Wanneer er werkzaamheden plaatsvinden en materiaal én materieel wordt opgeslagen op de onverharde delen binnen de kwetsbare boomzone (de boomspiegels van bomen 37 t/m 49) is het risico groot dat de bodem te sterk verdicht raakt met als gevolg dat de toevoer van vocht en zuurstof wordt beperkt. Daarmee wordt de groeiplaats ongeschikt voor (wortel)ontwikkeling van de bomen.

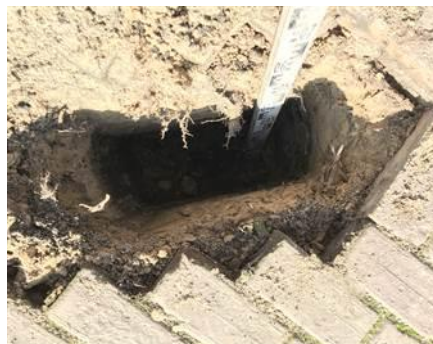
Afbeelding 6: overzichtsfoto profielkuil 1

Beworteling is tot deze diepte aangetroffen. Op basis daarvan kan worden geconcludeerd dat de boomwortels van de onderzochte bomen reiken tot aan het grondwater. De bomen zijn in de vochtvoorziening afhankelijk van het grondwater<sup>9</sup>. (Kunstmatige) fluctuaties van de grondwaterspiegel kunnen schade veroorzaken aan de bomen.
