## BOMEN EFFECT ANALYSE

Stationsgebied Zuid, Eindhoven

Definitief

1 juli 2021

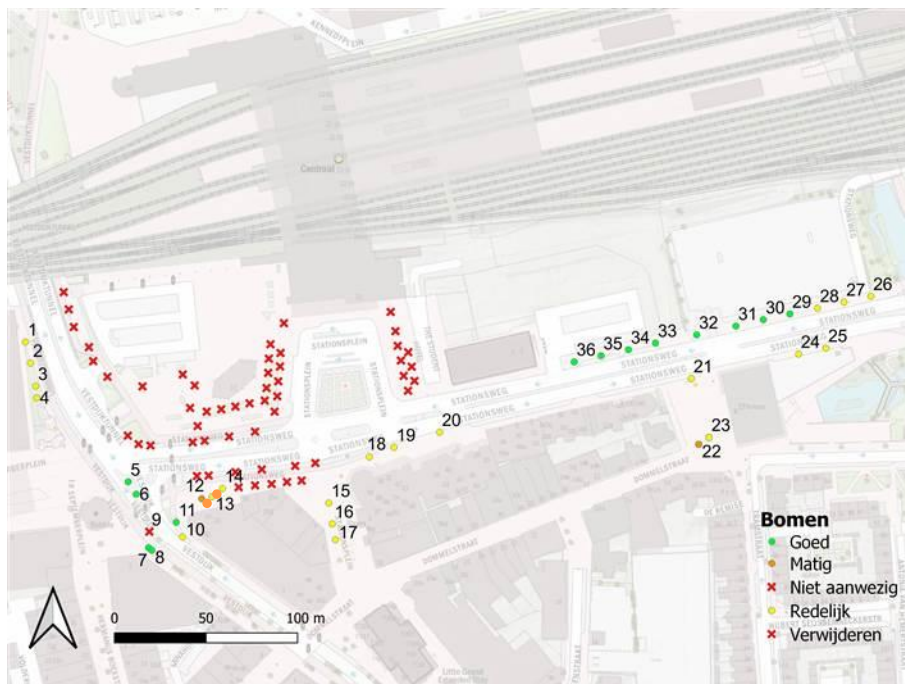
Afbeelding 8: boomcondities

- Dertien bomen vertonen een gezonde groei (*zie afbeelding 8*). De tak- en twijgontwikkeling correspondeert met hetgeen van de soort verwacht mag worden. Dit duidt op een goede conditie.
- Achttien bomen vertonen een verstoorde groei, wat zich uit in een voor de soort transparantie kroon en een trage overgroeiing van snoeiwonden. De groeiplaatsomstandigheden hebben een negatief effect op de bomen. Dit duidt op een redelijke conditie.
- Vier bomen vertonen een ernstig verstoorde groei, wat zich uit in een ijle kroon, afstervende takuiteinden en trage overgroeiing van snoeiwonden. De groeiplaatsomstandigheden hebben een ernstig negatief effect op de bomen. Dit duidt op een matige conditie.

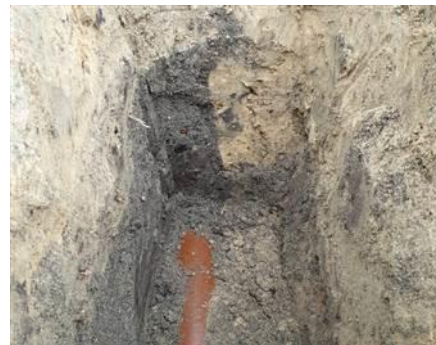
oppervlakte van enkele vierkante meters. Bij de aanplant is soms een aantal kuub bomenzand aangebracht (*zie afbeelding 14*). Verder bestaat het omliggende profiel tot tenminste 60 cm/-mv uitsluitend uit humusarm, geroerd straatzand. Dit maakt het voor bomen tot een erbarmelijk milieu. Uit het onderzoek blijkt dat veel bomen (waaronder bomen van 40 à 50 jaar oud) nauwelijks oppervlakkige, grove beworteling hebben ontwikkelt buiten de oorspronkelijke kluit. Oude wonden op wortels tonen aan dat bij werkzaamheden in het verleden veelvuldig wortelschade is veroorzaakt (*zie afbeelding 15*). De intensieve, fijne opnamebeworteling (tot  $\varnothing$  1 cm) concentreert zich voornamelijk direct onder de bestrating en aan de bovenkant van de matig humeuze zandlaag (doorgaans op ca. 60 cm/-mv, *zie afbeelding 16 en 17*). Bomen met een groeiplaats dicht langs de straat profiteren van vocht dat achterblijft in de molgoot. De grove beworteling bevindt zich vooral binnen de stabiliteitskluit en duikt daarna tot op grotere diepte weg. Enkele oppervlakkige, grove wortels hebben zich wel buiten de stabiliteitskluit kunnen ontwikkelen en veroorzaken opdruk in de verharding. In sommige gevallen loopt de beworteling onder het fietspad door tot in aangrenzende plantsoenen of groenstroken. Bij enkele bomen zijn boomroosters en -korven aangebracht (*zie afbeelding 17*).

Afbeelding 14: bij aanplant van de bomen is een aantal kuub bomenzand aangebracht

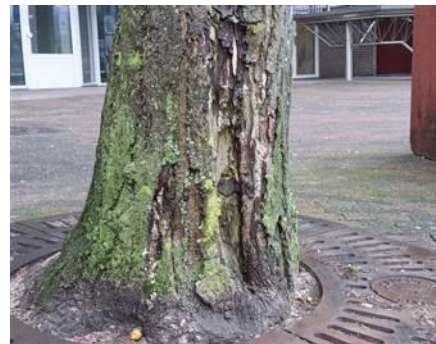
Afbeelding 18: bij enkele bomen zijn boomroosters aangebracht in de boomspiegel

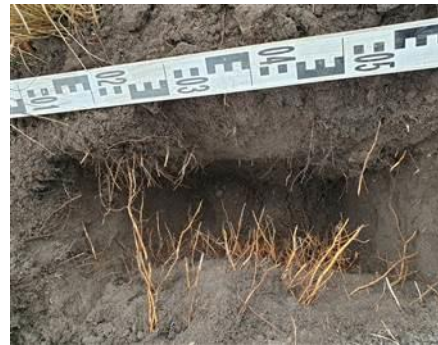
Afbeelding 20: de kluit van de aangeplante bomen ontwikkelt zich goed

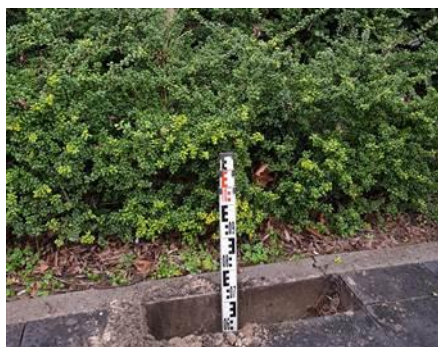
Afbeelding 21: overzichtsfoto profielkuil 1

| Diepte in cm/-mv | Beschrijving | Bevindingen |
|---|---|---|
| 8 – 40 | Uiterst humusarm, matig fijn zand | Intensieve opnamebeworteling tot ø 2,0 cm, aan onderkant humusarme laag en aan de onderkant van de verharding. |
| 40 – 70 | Matig humeus, matig fijn zand | Extensief haarbeworteling |

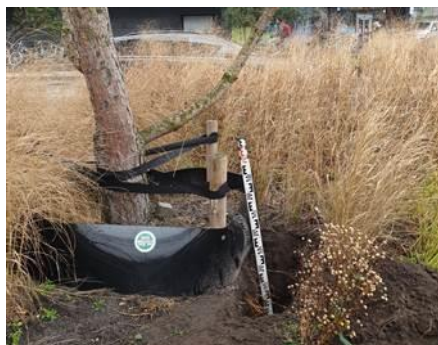
Afbeelding 23: overzichtsfoto profielkuil 2

| Diepte in cm/-mv | Beschrijving | Bevindingen |
|---|---|---|
| 0 – 60 | Bomenzand | Zeer intensief opnamebeworteling tot ø 0,5 cm aan de rand van de kluit. De boom is na aanplant goed aangeslagen. |

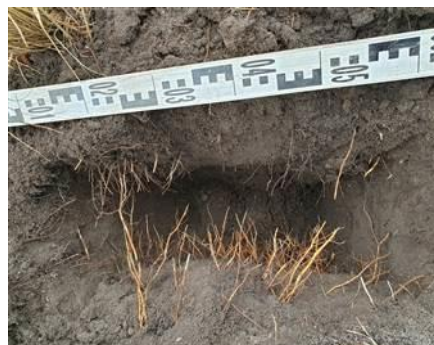
Afbeelding 24: zeer intensieve beworteling aan de rand van de kluit

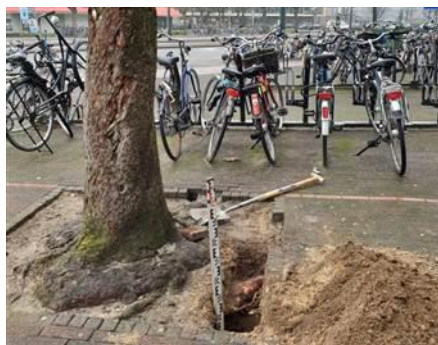
Afbeelding 25: overzichtsfoto profielkuil 3

| Diepte in cm/-mv | Beschrijving | Bevindingen |
|---|---|---|
| 0 – 40 | Uiterst humusarm, matig fijn zand | Eén wortel $\varnothing$ 12 cm. Op 20 cm/-mv. Diverse oude wonden en beschadigingen aan de wortels. Intensieve opnamebeworteling tot $\varnothing$ 2,0 cm, aan de rand van de verharding. |
| 40 – 60 | Matig humeus, matig fijn zand | Intensieve opnamebeworteling tot $\varnothing$ 2,0 cm, aan bovenkant profiel. Gehele profiel verdicht. |

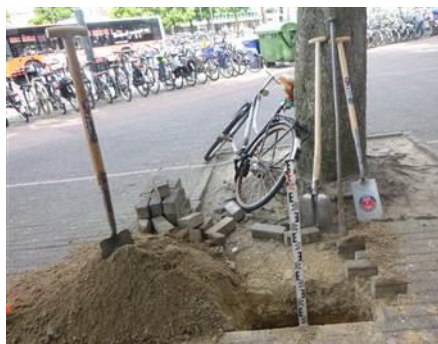
Afbeelding 27: overzichtsfoto profielkuil 4

| Diepte in cm/-mv | Beschrijving | Bevindingen |
|---|---|---|
| 10 – 25 | Uiterst humusarm, matig fijn zand | Intensieve opnamebeworteling tot ø 1,5 cm direct onder de verharding en aan de onderkant van het profiel. Veel puin in het profiel. |
| 25 – 55 | Humusarm, matig fijn zand | Extensief haarbeworteling tot ø 1,5 cm. Veel puin in het profiel. |

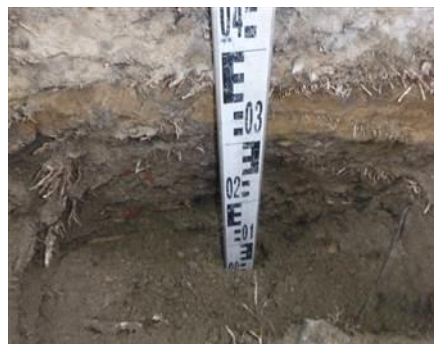
Afbeelding 28: intensieve opnamebeworteling

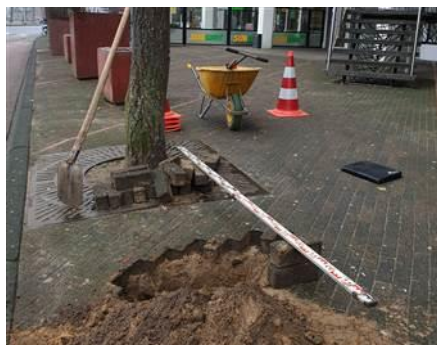
Afbeelding 29: overzichtsfoto profielkuil 5

| Diepte in cm/-mv | Beschrijving | Bevindingen |
|---|---|---|
| 10 – 60 | Uiterst humusarm, matig fijn zand | Extensief opnamebeworteling tot ø 1,5 cm. Tot ca. 1,5 meter uit de stam van de boom ingevuld met bomenzand. Rioolafvoer op 60 cm/-mv. |

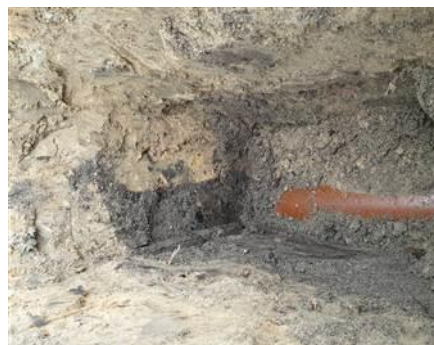
Afbeelding 30: grens tot waar het bomenzand is ingevuld duidelijk zichtbaar

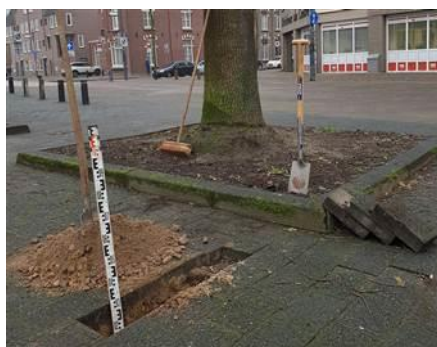
Afbeelding 31: overzichtsfoto profielkuil 6

| Diepte in cm/-mv | Beschrijving | Bevindingen |
|---|---|---|
| 8 – 25 | Uiterst humusarm, matig fijn zand | Intensief opnamebeworteling tot $\varnothing$ 1,0 cm. |
| > 25 | Puin (geen granulaat) | Verdicht puin, verder bodemonderzoek was ter plaatse niet mogelijk. |

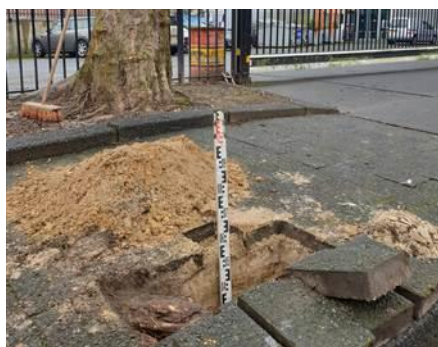
Afbeelding 33: overzichtsfoto profielkuil 7

| Diepte in cm/-mv | Beschrijving | Bevindingen |
|---|---|---|
| 8 – 60 | Uiterst humusarm, matig fijn zand | 8 – 18 cm/-mv: een zeer intensief wortelpakket, wortels uiteenlopend van $\varnothing$ 3 tot 10 cm. Veel opnamewortels direct onder de verharding. Beworteling profiteert van vocht in molgoot. Cunet verdicht. |
| > 60 | Puin (geen granulaat) | Verdicht puin, verder bodemonderzoek was ter plaatse niet mogelijk. |

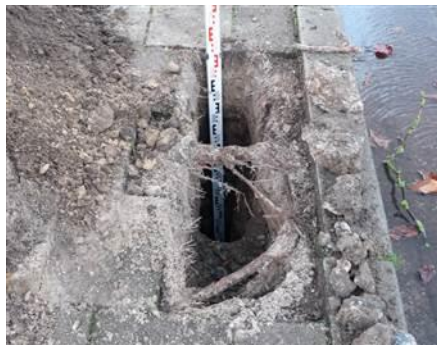
Afbeelding 35: overzichtsfoto profielkuil 8

| 40 – 100 | Matig humeus, matig fijn zand | Extensief haarbeworteling. Profiel geroerd (grijs/geel). |
| 100 – 110 | Uiterst humusarm, fijn zand | Geen beworteling aangetroffen. |

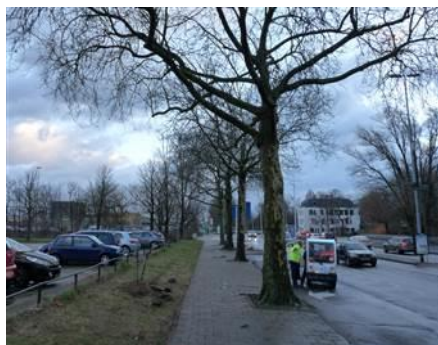
Afbeelding 37: overzichtsfoto profielkuil 11 ten opzichte van boom 29

| Diepte in cm/-mv | Beschrijving | Bevindingen |
|---|---|---|
| 30 – 50 | Uiterst humusarm, fijn zand | Geen beworteling aangetroffen. |
| 50 – 80 | Matig humeus, matig fijn zand | Geen beworteling aangetroffen. |

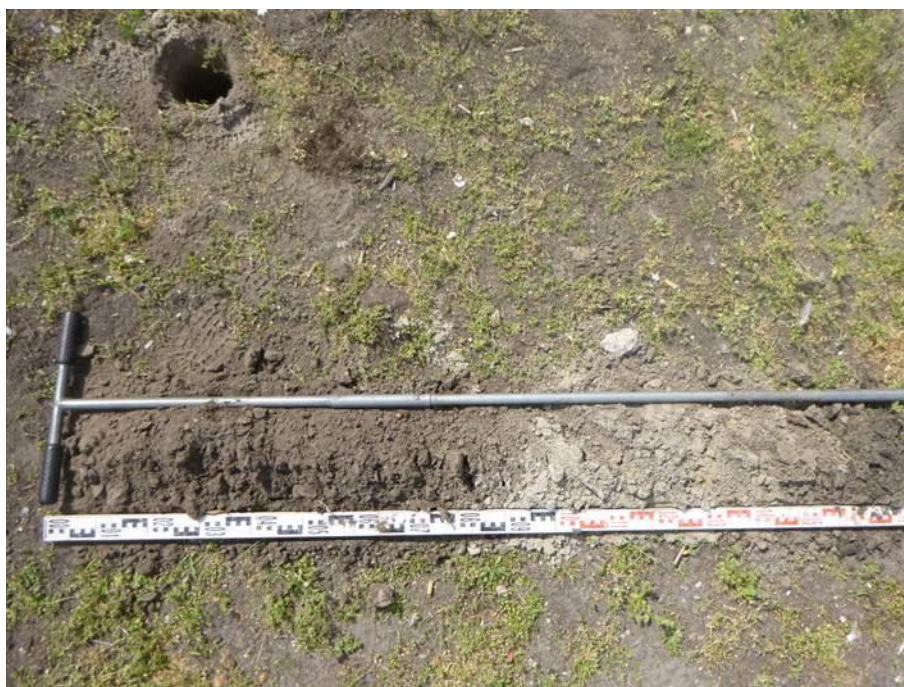
Afbeelding 39: overzichtsfoto grondboring 1

| Diepte in cm/-mv | Beschrijving | Bevindingen |
|---|---|---|
| 80 – 150 | Uiterst humusarm, matig fijn zand | Geen beworteling aangetroffen |
| 150 – 170 | Matig humeus, matig fijn zand | Geen beworteling aangetroffen.<br>Geen grondwater aangetroffen. |

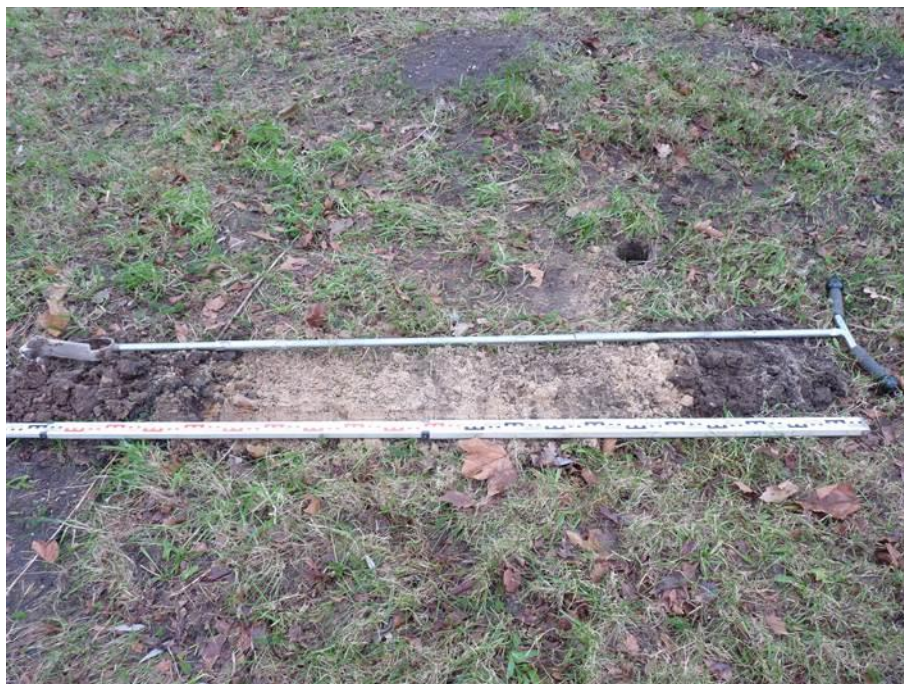
Afbeelding 40: overzichtsfoto grondboring 2

| Diepte in cm/-mv | Beschrijving | Bevindingen |
|---|---|---|
| 160 – 190 | Lemig zand | Reductiesporen |
| 190 – 220 | Lemig zand | Vochtig, sporen van anaerobe zone (blauwige brokken grond) |
