# RAPPORTAGE

Boom Effect Analyse Openluchtschool te Goirle

336.1984

7 april 2017

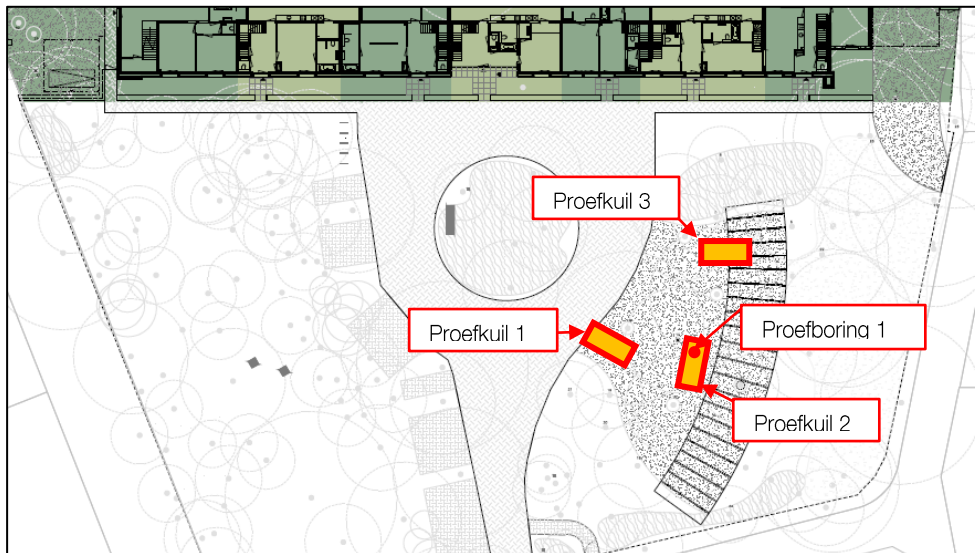
Figuur 4: Locatie profielsleuven rond geplande carports

Het bodemprofiel is een schrale dekzand grond waar de beworteling tot ca. 90cm diepte is gevonden.

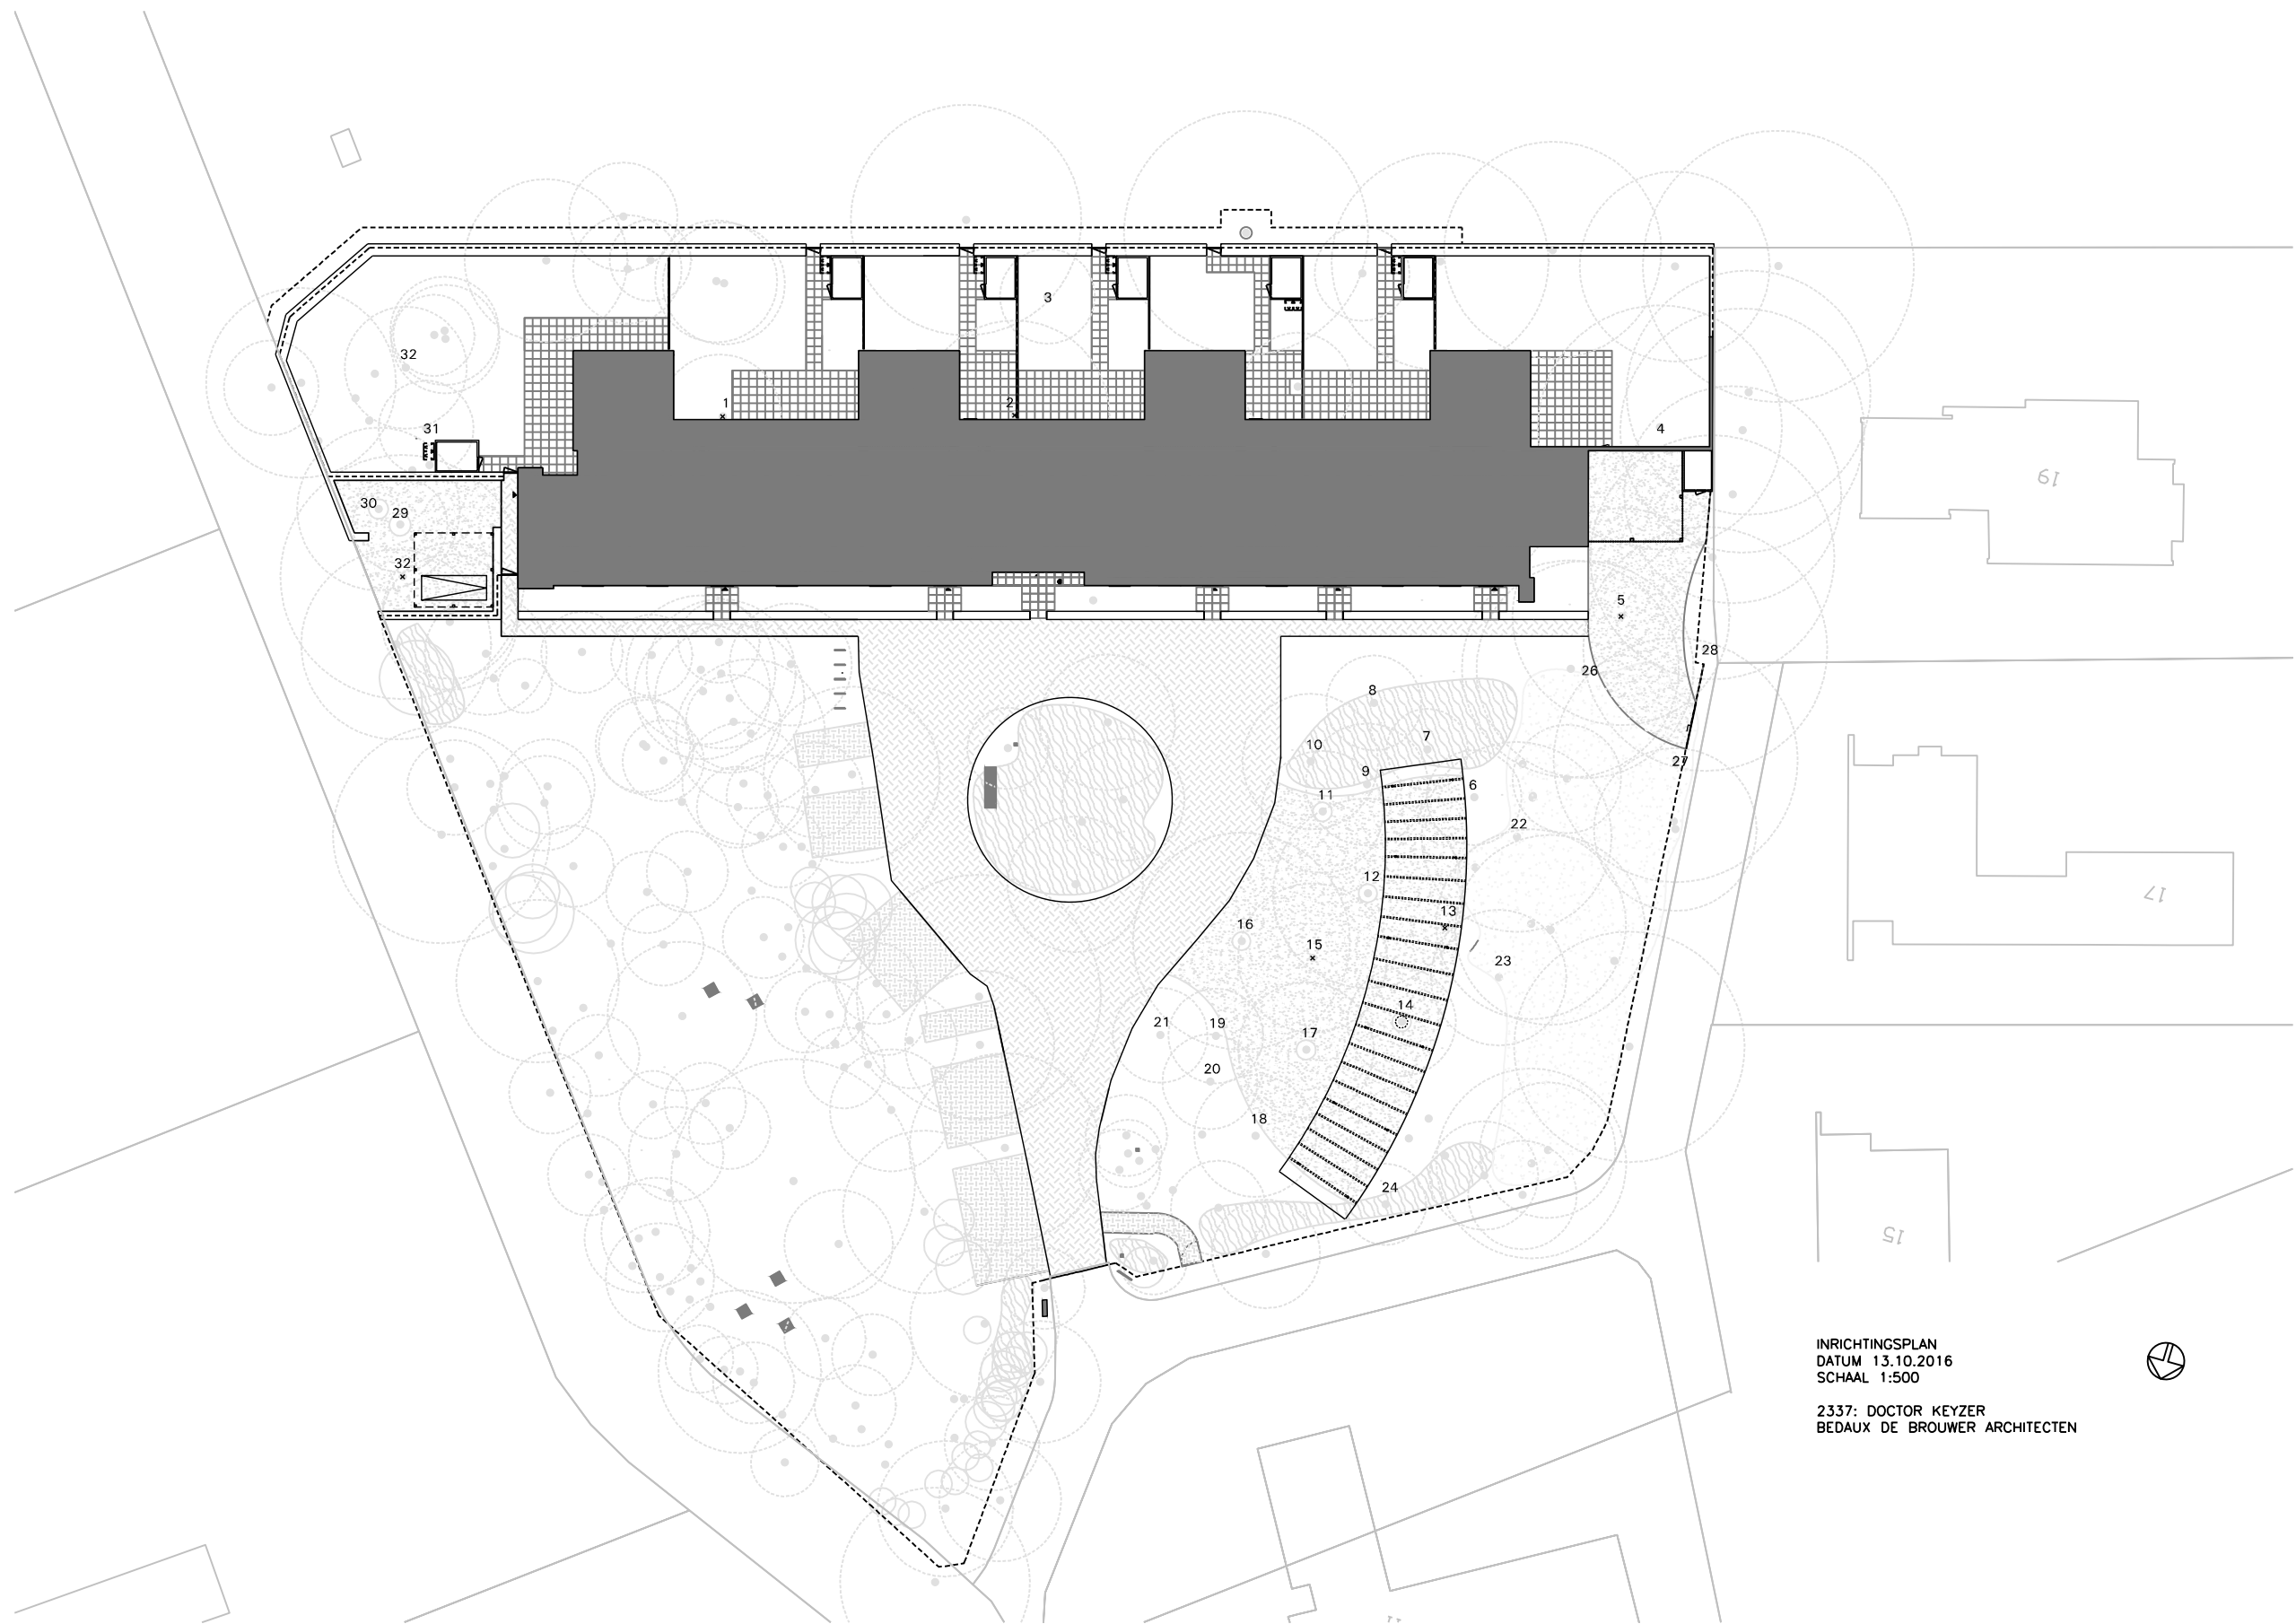
## BIJLAGE 1: TEKENING MET BOOMNUMMERS

| Nr. | Boom nr. gemeente | Boom soort (latijn) | Boomsoort (NL) | Hoogte in meters | Stam-diameter (cm) | Conditie | Levens-verwachting | Opmerkingen |
|---|---|---|---|---|---|---|---|---|
| 4 | 1027 | <i>Quercus robur</i> | Zomereik | 23 | 62 | verminderd | 10-15 jaar | Terugstervende kroon met afgestorven takken. Overgroeide torsiescheur in de stam. |

| Nr. | Boom nr. gemeente | Boom soort (latijn) | Boomsoort (NL) | Hoogte in meters | Stam-diameter (cm) | Conditie | Levens-verwachting | Opmerkingen |
|---|---|---|---|---|---|---|---|---|
| 7 | 203 | <i>Pinus sylvestris</i> | Grove den | 18 | 38 | normaal | > 15 jaar | Oppervlakkige stamschade. |

Rond de bomen, die binnen de sandwichconstructie vallen (boomnummer 11, 12, 14, 16, 17, 19, 29 en 30), worden boomspiegels van 1 x 1 meter doorsnede gecreëerd. Deze boomspiegels zorgen ervoor dat de boom en haar wortelaanzetten niet beschadigd worden. Om de bomen te beschermen tegen aanrij schade worden rond de stammen metalen boombeschermers geplaatst. Een opsluitrand van minimaal 235 mm (185 mm constructie + 50 mm half-verharding) wordt op de bodem van de boomspiegel geplaatst. Deze rand voorkomt dat de half-verharding in de boomspiegel schuift en markeert de rand van de boomspiegel. De boomspiegels worden aangevuld met boomschors. De boombeschermer moet de stam tot 500 mm boven de half-verharding beschermen. Om wortelschade te voorkomen moeten de boombeschermers worden bevestigd aan de binnenkant van de opsluitrand.

De bomen met boomnummer 26, 27 en 28 vallen buiten de half-verharding maar ook rond deze stammen moeten metalen boombeschermers aangebracht worden ter voorkoming van aanrij schade.
