Bomeneffectanalyse

Twintig bomen  
Heilig Hartenkerk  
's-Hertogenbosch

Dossiernummer 301444

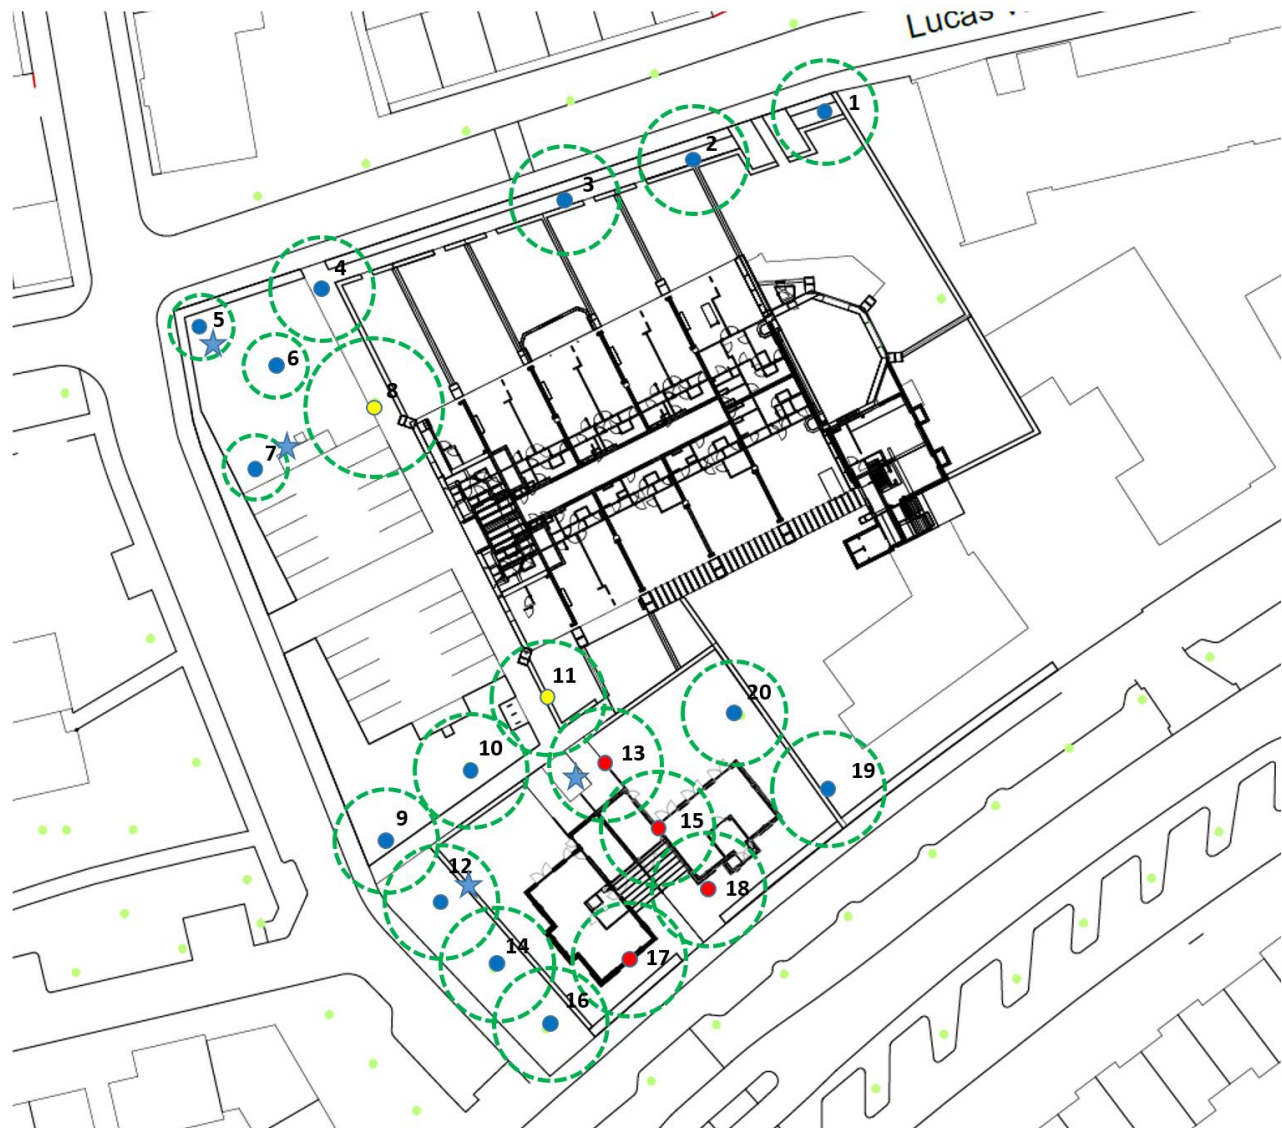
Themakaart effectanalyse

De voorgenomen plannen hebben op veertien bomen een licht negatieve invloed omdat door de werkzaamheden enige schade aan de bomen en hun groeiplaatsen kan ontstaan. Bij twee bomen verwachten wij (door methode van uitvoeren op te lossen) knelpunten, omdat er mogelijk schade aan stam, kroon en/of wortelgestel ontstaat tijdens de werkzaamheden. Vier bomen zijn niet handhaafbaar, omdat deze op de bouwlocatie staan.

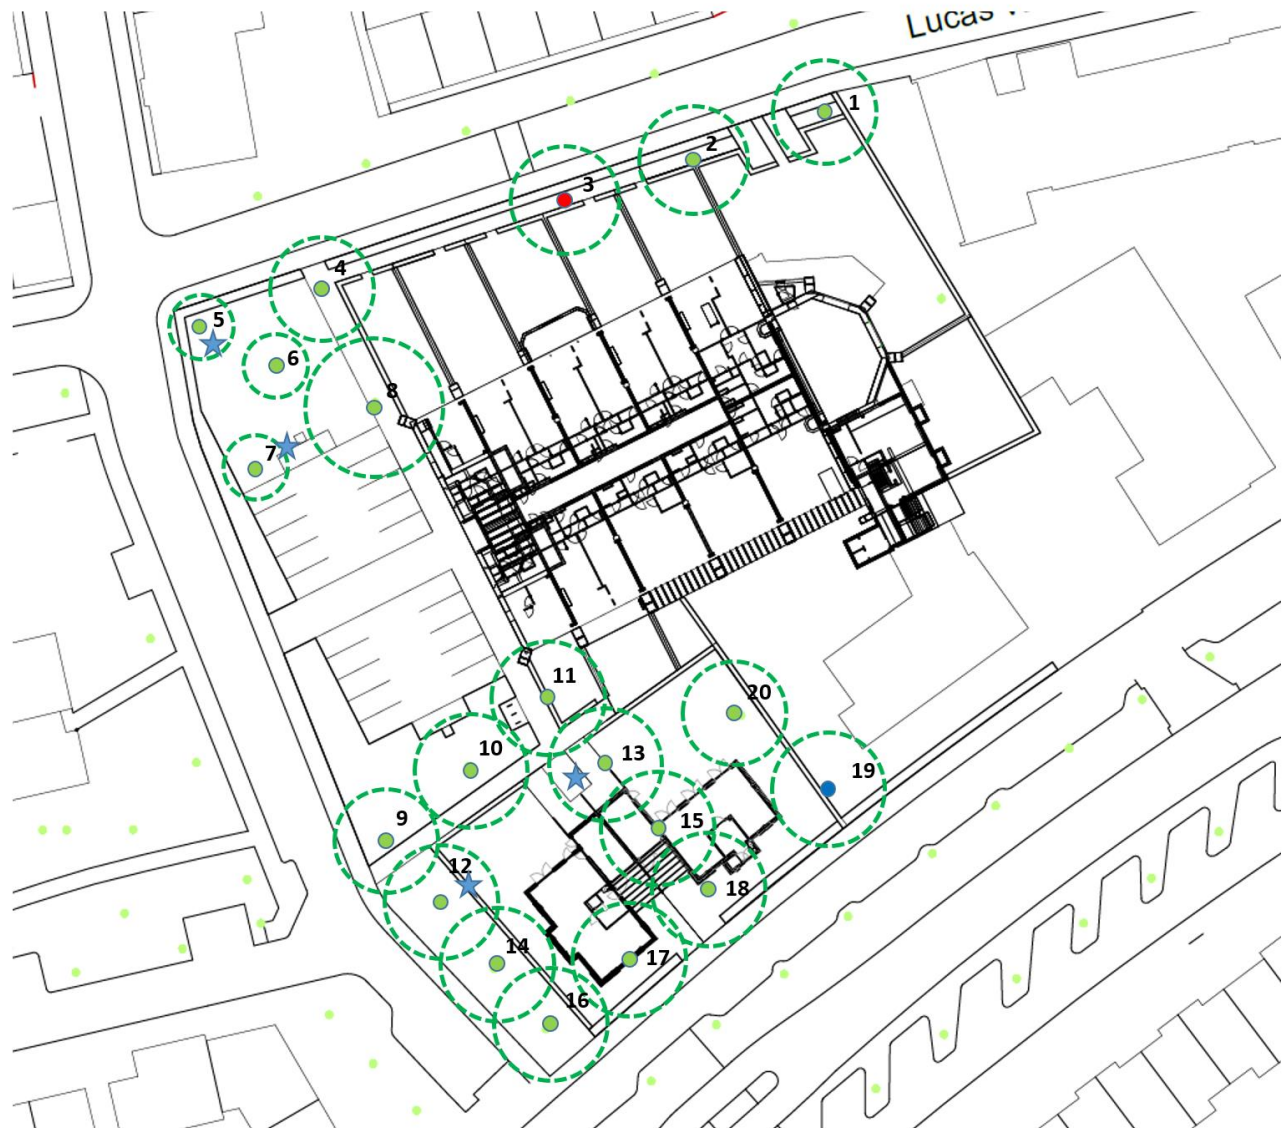
Themakaart toekomstverwachting

Op basis van conditie, gebreken, standplaats en soortspecifieke eigenschappen hebben wij de actuele toekomstverwachting van de bomen bepaald. De toekomstverwachting van de bomen hebben wij samengevat in tabel 7. De toekomstverwachting geldt bij gelijkblijvende omstandigheden, dus zonder invloed van voorgenomen plannen. Op de kaart in bijlage 4 is de toekomstverwachting per boom op een thematische kaart weergegeven.
