Asbestinventarisatie conform procescertificaat asbestinventarisatie Molenstraat 45 te Diessen *Project 2017.0075-002*

projectnummer
2017.0075-002

project
Molenstraat 45 te Diessen

In opdracht van Van Dun Advies heeft Lycens B.V. een asbestinventarisatie, conform het Procescertificaat asbestinventarisatie uitgevoerd bij agrarische opstallen, gelegen aan de Molenstraat 45 te Diessen.

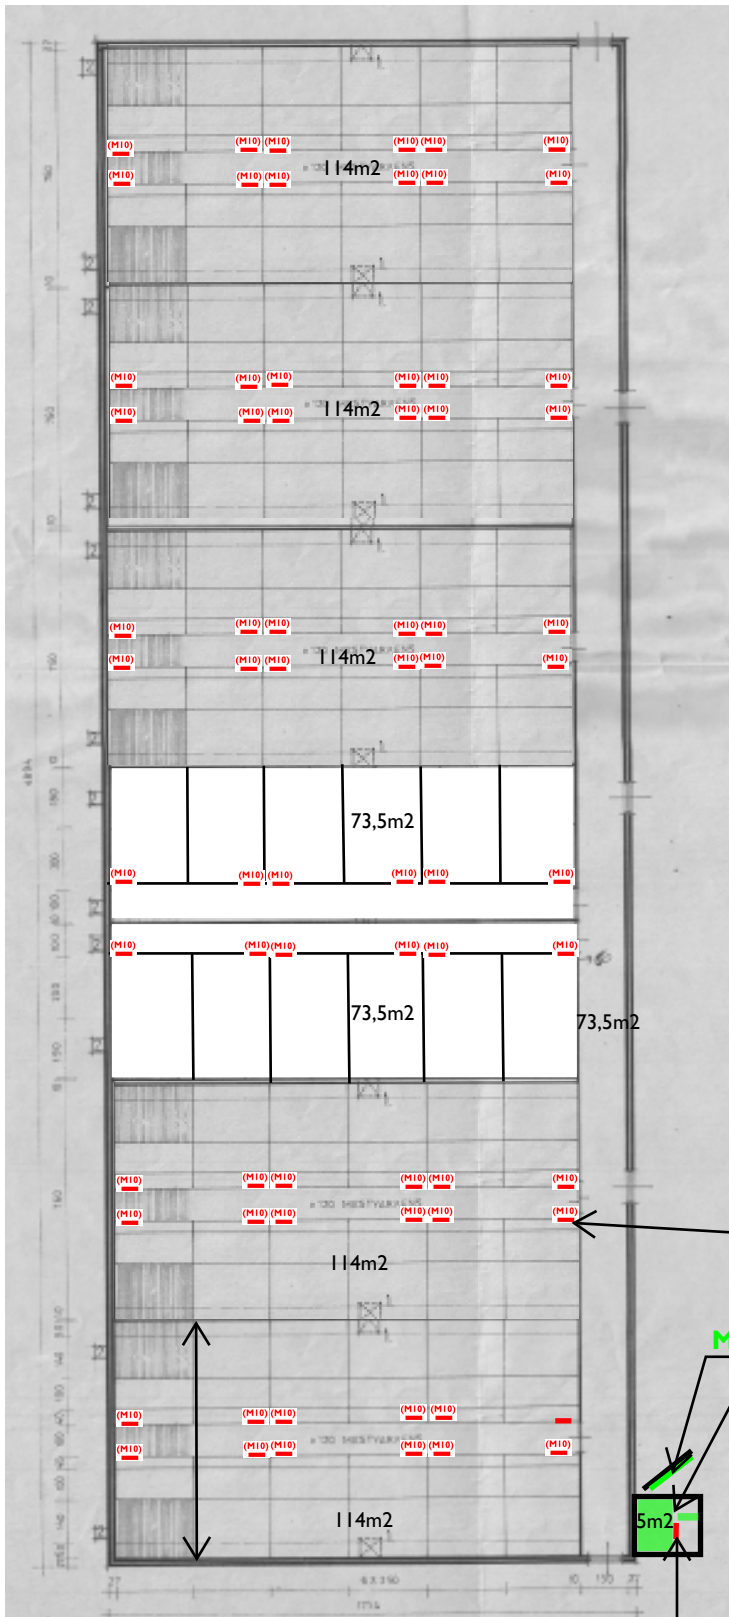
M9: Vlakke plaat, wandbeplating

M10: Vlakke plaat, stalschot

M9: Board, deurbeplating

VMI: Board, plafond/wandbeplating
