Asbestinventarisatie conform procescertificaat asbestinventarisatie Hakvoortseweg 34 te Biest-Houtakker *Project 2017.0075-001*

projectnummer 2017.0075-001

project Hakvoortseweg 34 te Biest-Houtakker

datum 6 april 2017

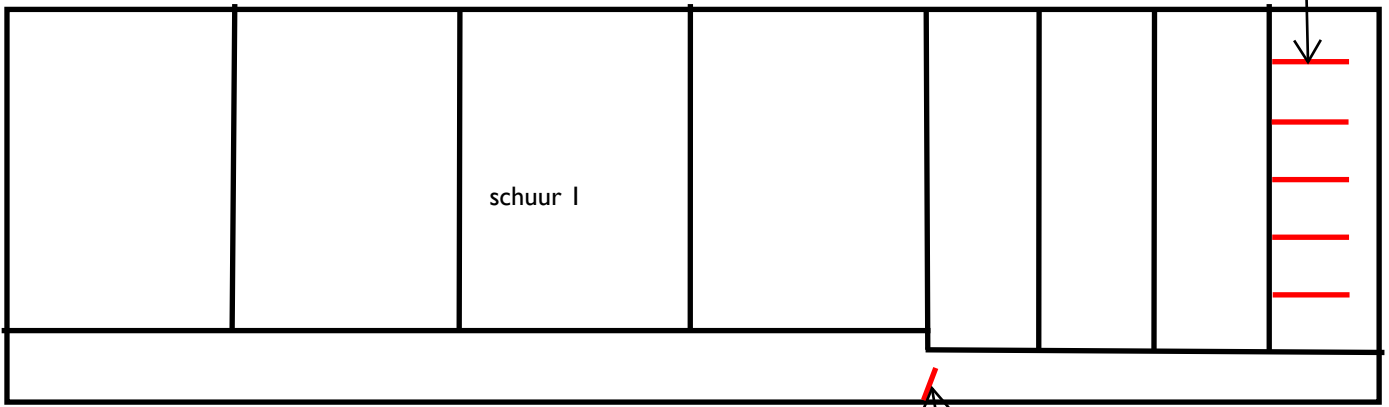
VM3: Vlakke plaat, stalschot

M3: Vlakke plaat, deurbeplating

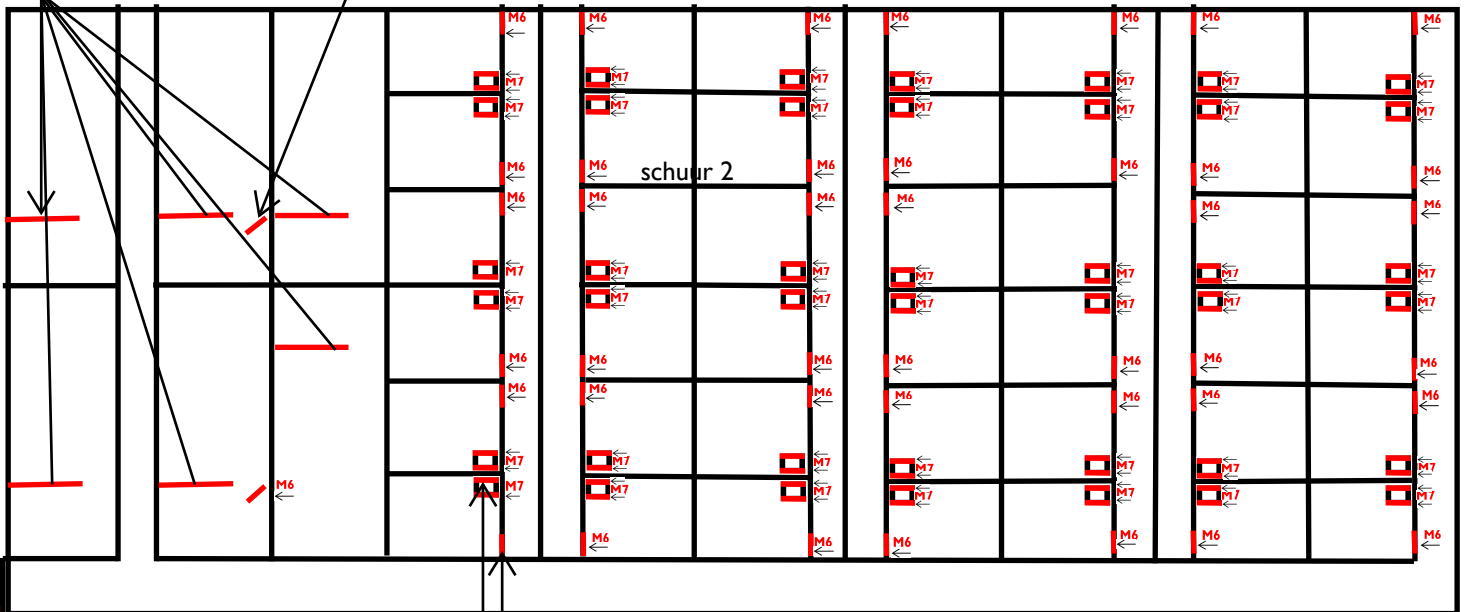
M5: Vlakke plaat, stalschot **VM2:** Vlakke plaat, stalschot (deur)(los)

M7: Vlakke plaat, zijwang voerbak

M6: Vlakke plaat, stalschot (deur)
