**Rapport**  
**Boom Effect Analyse**  
**‘Wederikdreef 2, Nuenen’**

Pius Floris Boomverzorging Vught  
Lage Raam 1, 5076 PE Haaren

Kenmerk : 03P2002659  
Versie : Definitief  
Datum rapport : 19-6-2020  
Aantal pagina's : 17 (excl. bijlage)  
Projectleider : M.J.J.M. Gerrits BSc  
Auteur(s) : W.A. van den Broek MSc  
Inspectiewerk : W.A. van den Broek MSc  
Kwaliteitscontrole : M.J.J.M. Gerrits BSc European Tree Technician

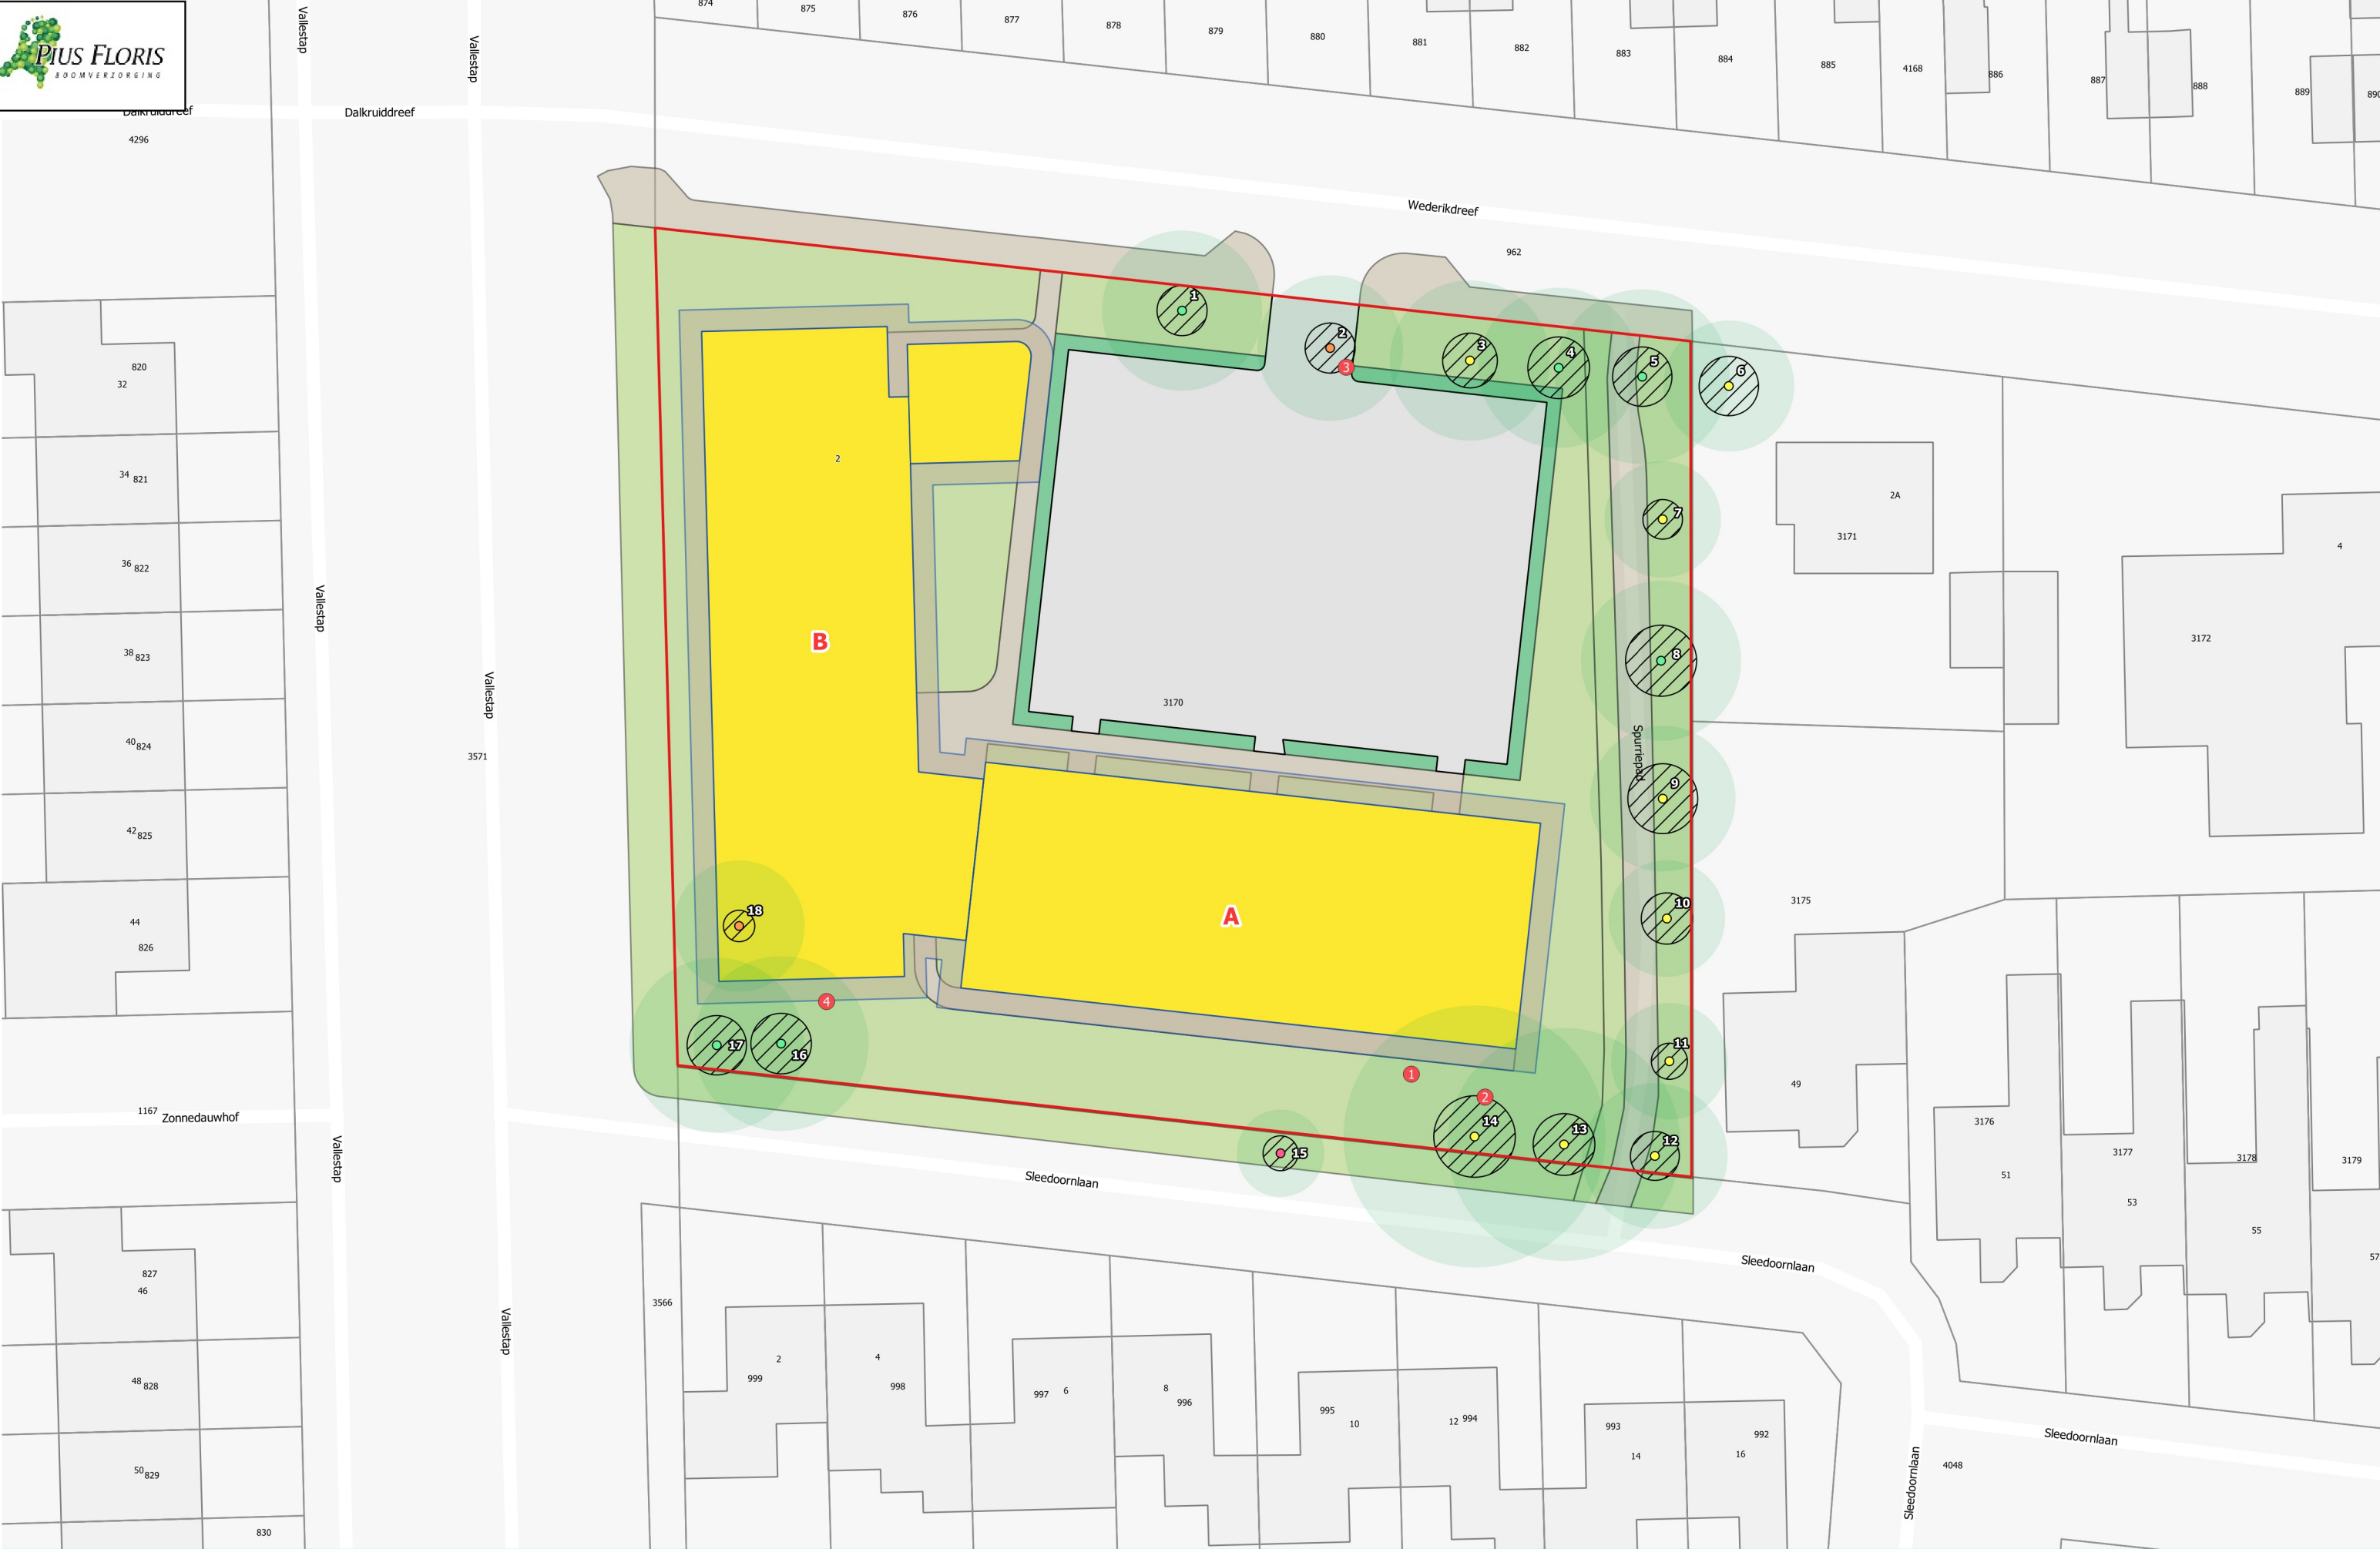
### OVERZICHTSKAART: CONDITIE

Van de 18 bomen hebben 2 bomen een onvoldoende boomkwaliteit, door de vorming van licht dood hout sinds de laatste snoeironde, klein blad en een open kroon. Boom 2 is onderstandig en heeft in zijn geheel een slechte groeiplaats. Boom 15 (*Fraxinus excelsior*) staat aangemerkt als boom van slechte kwaliteit, door afstervende kroondelen. Boom 7 t/m 11 (*Prunus avium*) zijn opgenomen als boom met beperkte boomtechnische gebreken. Deze bomen zijn relatief oud en verkeren in de aftakelingsfase.

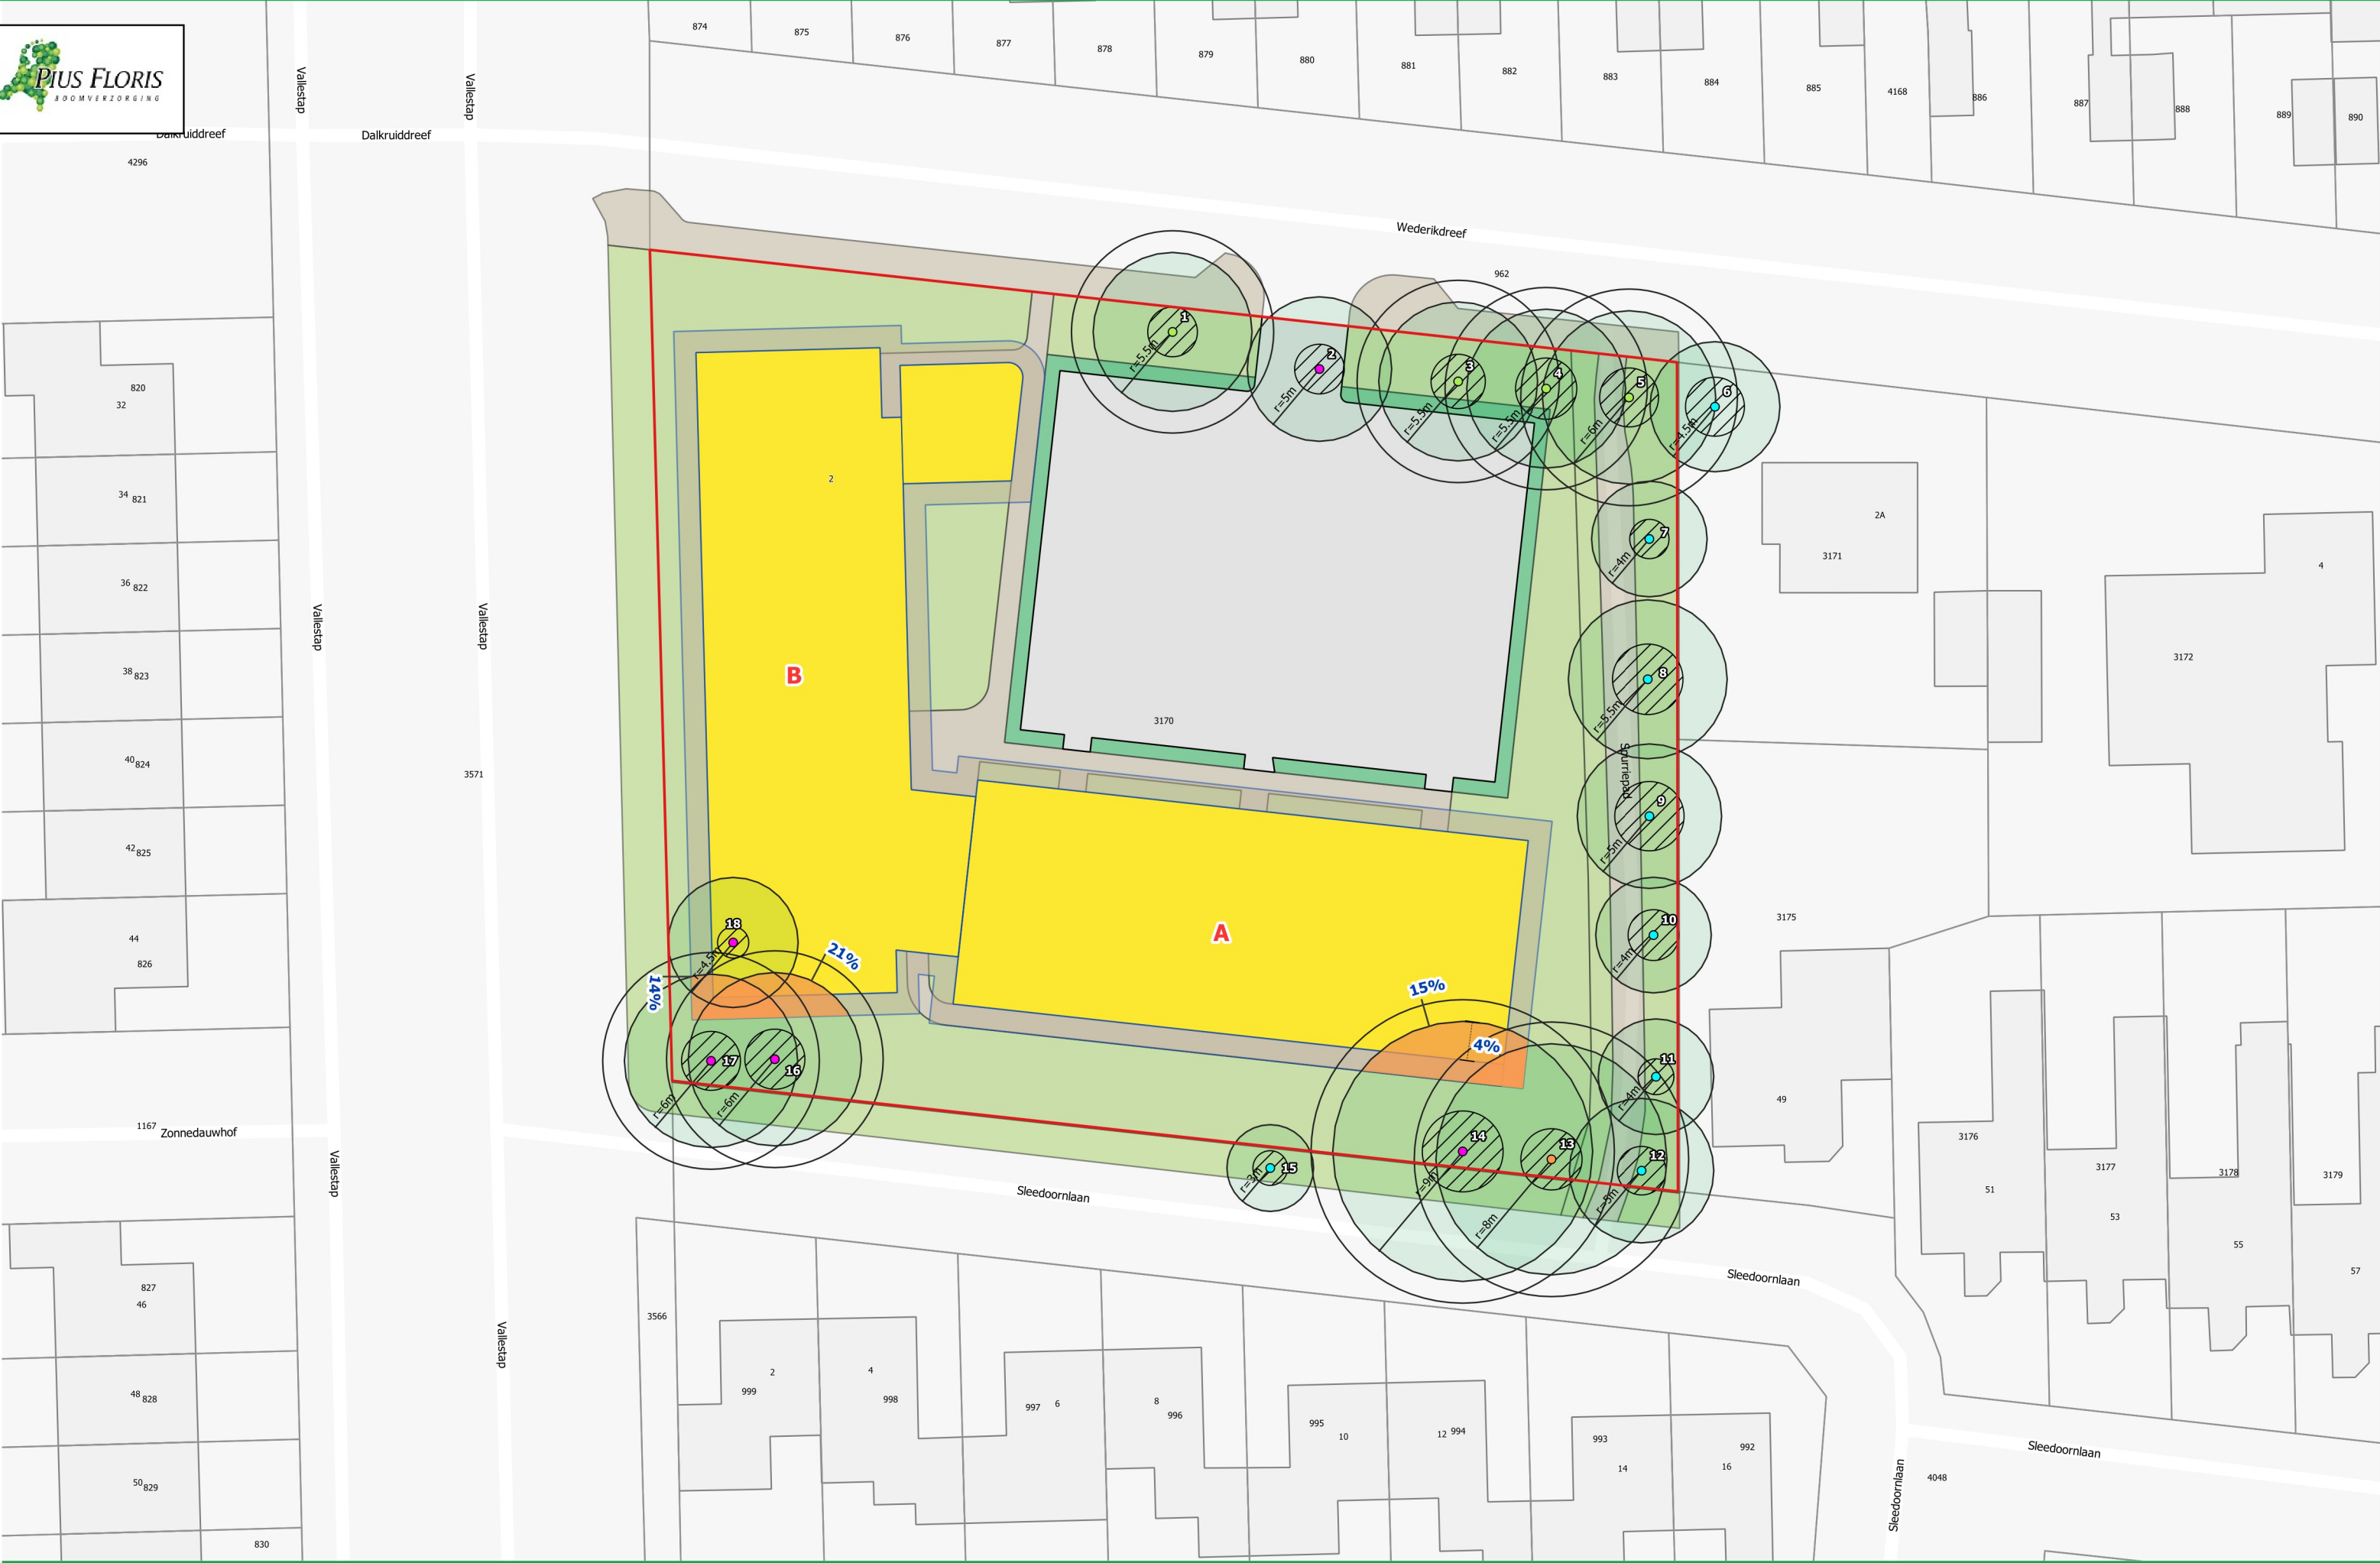
### OVERZICHTSKAART: PROJECTINVLOEDEN

Er zijn beperkte ondergrondse knelpunten te verwachten in het kader van wortelschade bij bomen 1,3,4 en 5. Deze bomen veroorzaken in de huidige situatie veel opdruk. Als gevolg van de ontwikkeling kan het noodzakelijk zijn om binnen de stabiliteitskluit wortels te verwijderen. Voor de overige bomen zijn geen ondergrondse knelpunten te verwachten, de ontwikkelingen bevinden zich ruim buiten de stabiliteitskluit van de te handhaven bomen.

- Bij machinaal werken binnen de kroonprojectie dient te allen tijde schade aan de kroon voorkomen te worden.
- Verplaatsing van groot materieel over de bouwroute ter hoogte van boom 1 en 3 (c.q. graafmachines) dient uitgevoerd te worden met de giek omlaag.
