**Advies Eikenrij i.v.m.
stedenbouwkundig ontwerp**

**Bredaseweg 108, 116a en 118
te Oosterhout**

Projectnummer : 20120621-01

Datum : 10 september 2014

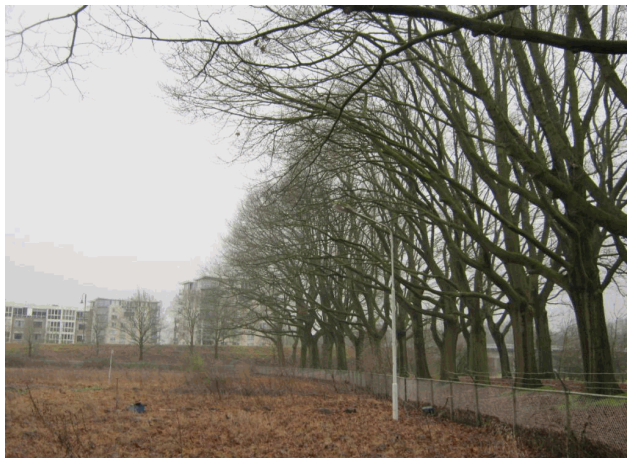
Foto 1

Van cm	Tot cm	Beworteling	Verd. (MPa)	Vocht gehalte	Vocht gehalte (%)	Organisch stofgehalte	Leem gehalte	Zand	Kleur	Opmerking
0	15	Matig	2	vochtig		matig humeus	niet aangetroffen	matig fijn zand	Grijs	
15	40	Slecht	4	vochtig		matig humeus	niet aangetroffen	matig fijn zand	Grijs	Ondergronds verdichte laag
40	120	Geen	2	vochtig		humusarm	niet aangetroffen	matig fijn zand	Wit

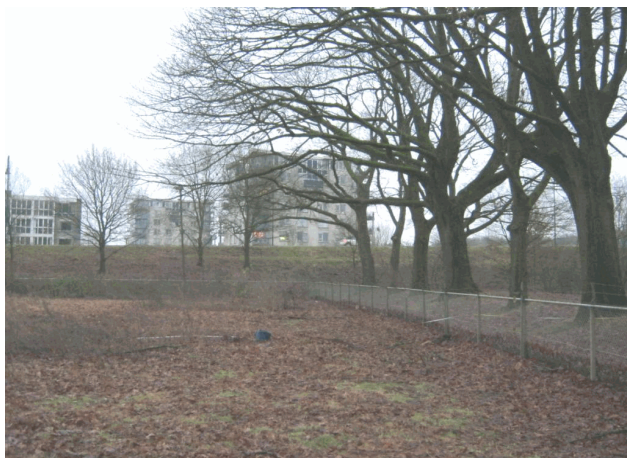
Foto 1

Van cm	Tot cm	Beworteling	Verd. (MPa)	Vocht gehalte	Vocht gehalte (%)	Organisch stofgehalte	Leem gehalte	Zand	Kleur	Opmerking
0	20	Matig	1	vochtig		matig humeus	niet aangetroffen	matig fijn zand	Donker	
20	30	Slecht	2	vochtig		matig humeus	niet aangetroffen	matig fijn zand	Donker	
30	40	Geen	4	vochtig		humusarm	niet aangetroffen	matig fijn zand	Grijs	Ondergronds verdichte laag
40	120	Geen	2	vochtig		humusarm	niet aangetroffen	matig fijn zand	Grijs
